Tilstandsrapport

Enebolig

Øksenvågveien 153, 6530 AVERØY

Rapportdato: 30.08.2024

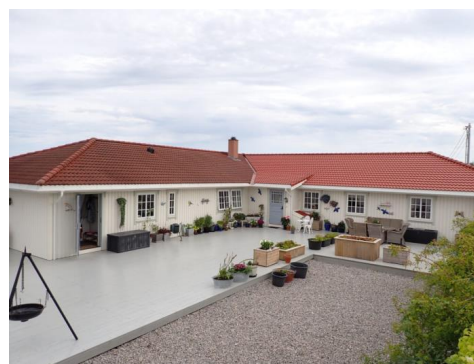
TG 2 Nedløp og beslag

Takrenner, nedløp og beslag er utført i hvitt stål

- Det er rust på innfestingen av takrenner/nedløp.

Noen nedløp har rustmerker

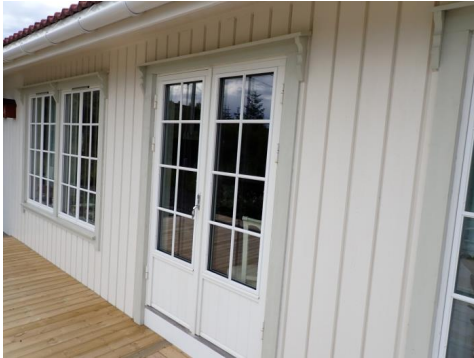
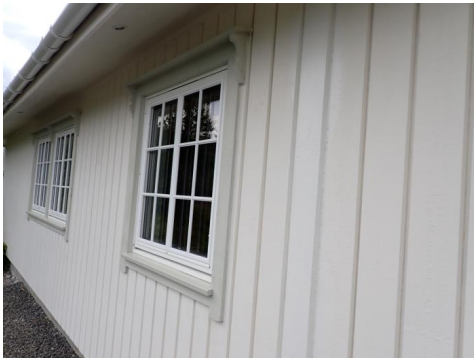
! TG 2 Dører

- Det er påvist avvik rundt innsettingsdetaljer.

- Det bør gjøres tiltak for å lukke avviket.

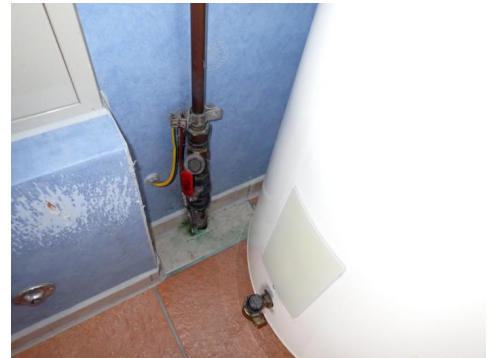
TG 2 Overflater Gulv

- Det er påvist at høydeforskjell fra topp slukrist til gulv/synlig topp membran ved dørterskel er mindre enn 25 mm.
- Det er påvist avvik i fallforhold til sluk i forhold til krav i forskrift på byggetidspunktet.

For å oppnå TG 1, må avviket utbedres.

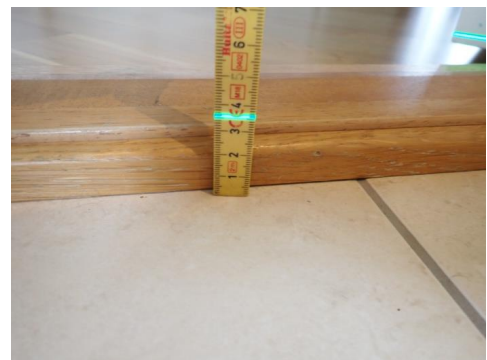
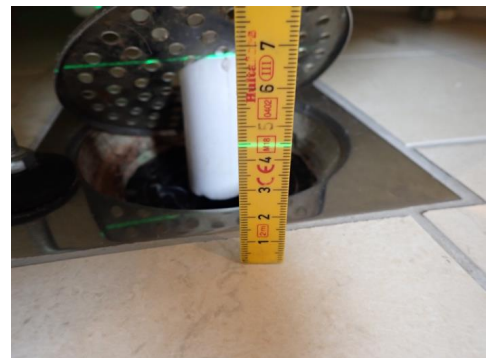
TG 2 Sluk, membran og tettesjikt

- Det er påvist mangelfull/feil utførelse rundt rørgjennomføringer e.l. som gir fare for fukt i konstruksjonen i våtsone.
- Mer enn halvparten av forventet brukstid er passert på membranløsningen.

- Overvåk tilstanden jevnlig. For å få tilstandsgrad 0 eller 1 må tettesjiktet skiftes ut, men tidspunktet for når dette er nødvendig er vanskelig å si noe om.

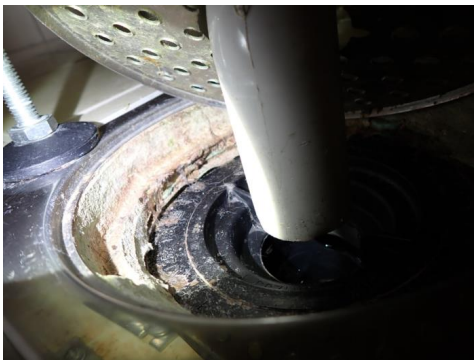
! TG 2 Sanitærutstyr og innredning

- Det er ikke påvist tilfredsstillende løsning for å synliggjøre lekkasje fra innebygget sistene.

For å oppnå TG 1 må avviket utbedres.

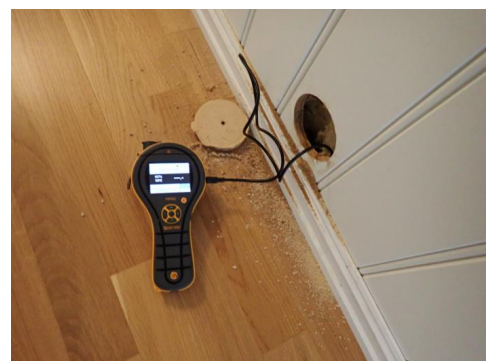
1. ETASJE > STUE/KJØKKEN

- Det er påvist skader/fuktskjolder i kjøkkengulvet.

Sokkel ved oppvaskmaskin har fuktskade.

- De påviste skader må utbedres.

Sokkel under oppvaskmaskin bør byttes
