# Tilstandsrapport

Boligbygg med flere boenheter

Ysteriveien 5B H0101, 3618 SKOLLENBORG

Rapportdato: 14.01.2026

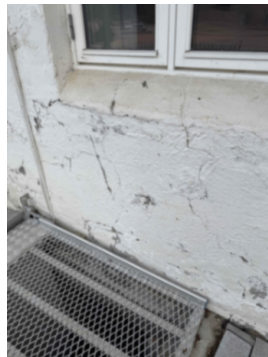
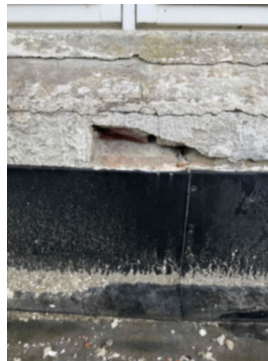
Det er påvist sprekker i murte/pussede fasader, samt noe løs og manglende puss.

Bildet viser sprekker i murte/pussede fasader.

Sprekker og løs eller manglende puss i murte/pussede fasader bør utbedres for å hindre videre forvitring, vanninntrenging og risiko for frostsprengning, som kan føre til ytterligere skader på konstruksjonen.

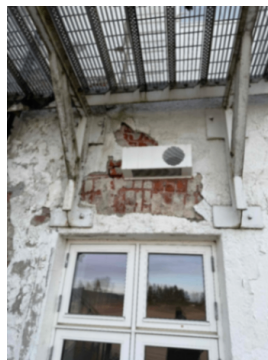
Bildet viser manglende murpuss.

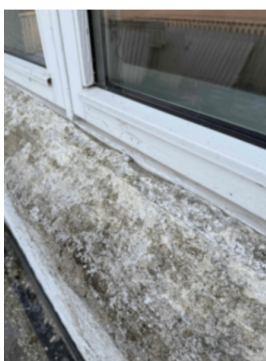
Det mangler beslag/overgang mellom utvendig murpuss og vindu, noe som medfører økt risiko for at vann og fukt kan trenge inn i veggkonstruksjonen.

Bildet viser utett overgang mellom vindu og utvendig murpuss.

Det bør monteres beslag eller annen egnet overgang mellom utvendig murpuss og vindu for å hindre at vann og fukt trenger inn i veggkonstruksjonen. Manglende tiltak kan føre til fuktskader og redusert levetid på bygningsdelen.

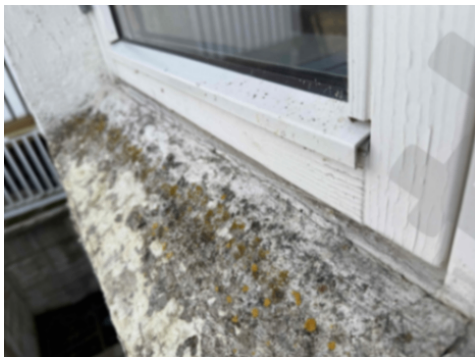
Det er påvist vinduer som er værslitte, med noe oppsprekking i overflatebehandlingen.

Bildet viser værslitt vinduskarm.

Værslitte vinduer med oppsprekking i overflatebehandlingen bør utbedres for å forhindre ytterligere forringelse og redusert beskyttelse mot vær og fukt.

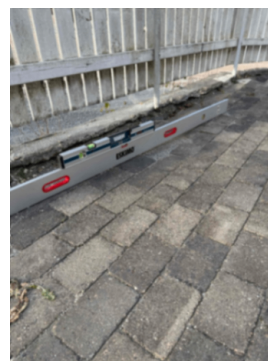
Bildet viser svank ved støttemur.

For å lukke avviket bør ujevne overflater utbedres, og det bør iverksettes tiltak for å sikre tilfredsstillende fall bort fra støttemuren.

Det er nødvendig for å unngå vannansamling, som kan føre til frostskafer og setningskader over tid.

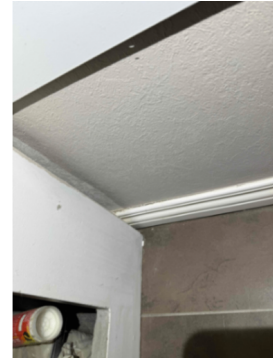
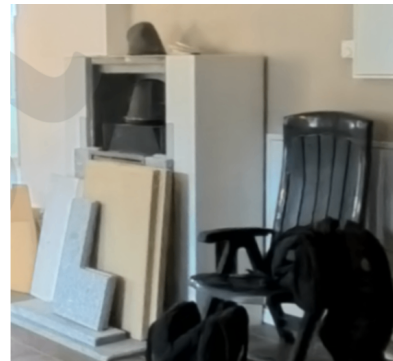
Bildet viser lagret vedovn/peis, hvor området bak ikke er malt.

Bildet viser lagret vedovn/peis.

Det bør påregnes maling av vegg bak vedovn/peis for å sikre et helhetlig estetisk inntrykk dersom ovnen flyttes.

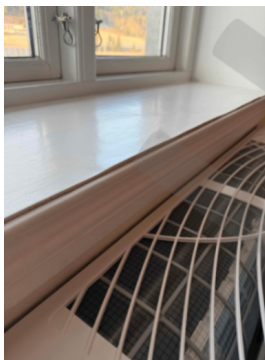
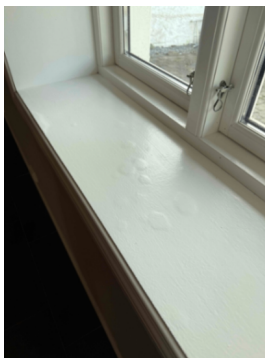
Bildet viser svelling på vindusforing

Bildet viser svelling på vindusforing.

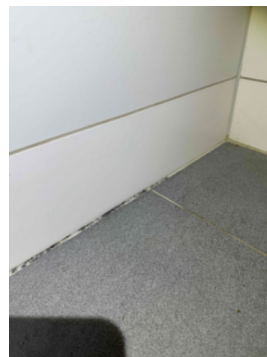
Bildet viser svertesopp i elastisk fuger.

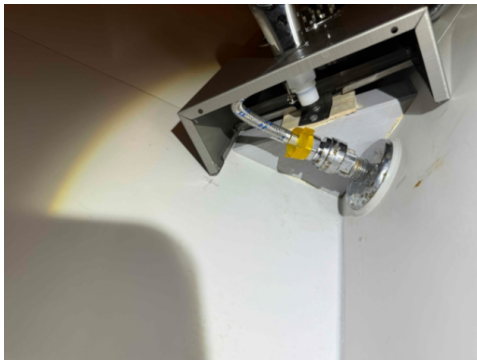
Dusjarmaturet er montert med trekloss i dusjhjørnet. Dette er et materiale som over tid kan ta skade av vedvarende fuktpåvirkning.

Bildet viser dusjarmatur montert på trekloss.

Treklossen bør skiftes ut med et fuktbestandig materiale for å unngå risiko for råte og fuktskader i materialet. Dersom tiltak ikke iverksettes, kan armaturet løsne, og det kan dannes råte i treverket, noe som kan ha negativ innvirkning på innklimaet.

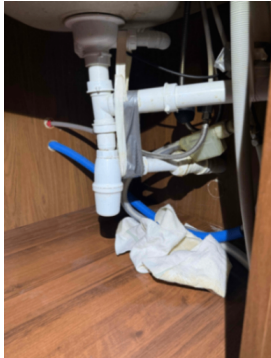
Det er påvist sprekk i oppvaskkummen, samt lekkasje fra avløpsrør.

Bildet viser lekkasje fra avløpsrør.

For å utbedre avviket må oppvaskkummen skiftes, og røropplegget gjennomgås og utbedres.

Dersom dette ikke utbedres, er det risiko for ytterligere vannlekkasjer, fuktskader og følgeskader på omkringliggende konstruksjoner.

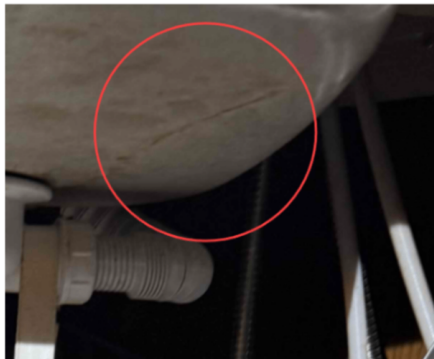
Bildet viser sprekk i oppvaskkum.

Kostnadsestimat: 20 000 - 100 000

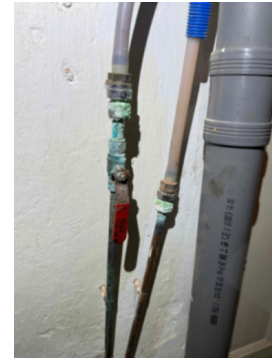
- Det er påvist at eventuelt lekkasjevann fra rør i rør system ikke ledes til sluk eller annen kompensere løsning.
- Det er irr på rør.

Bildet viser irr på rør.

Anlegget må sjekkes av fagperson, som må utføre eventuelle tiltak på anlegget.

Konsekvensen av å ikke utbedre forholdet er økt risiko for lekkasjer og vannskader, da eldre vannledninger kan få plutselige skader.

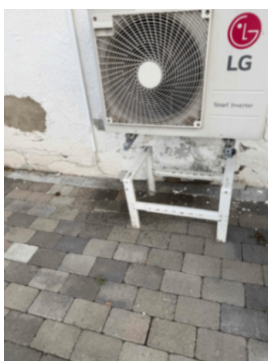
Bildet viser utedel.

Det bør etableres tilfredsstillende avrenning fra utedelen for å unngå isdannelse, som kan føre til skader på bygningen.

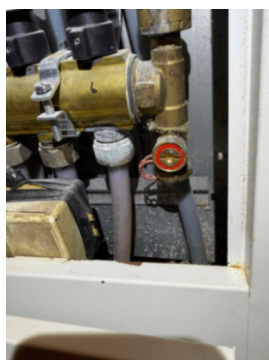
Bildet viser irr på rørkobling.

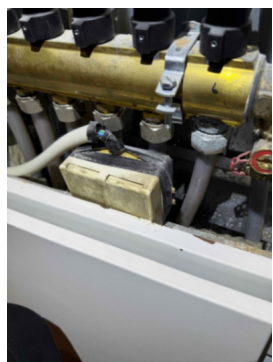
**Ja** Det er påvist kabler innvendig og utvendig på fasaden utenfor leiligheten som ikke er tilstrekkelig festet og/eller avsluttet, samt ufullstendig dokumentasjon på utført el-arbeid. Det anbefales derfor en el-kontroll av boligen.

Bilet viser løs kontakt.

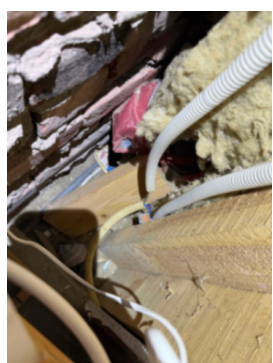
Bildet viser kabler og koblinger som ikke er korrekt avsluttet i egnet koblingsboks.

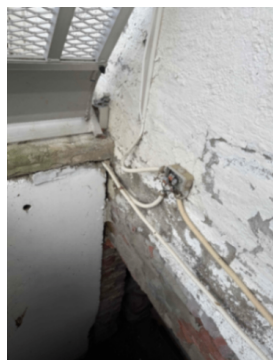
Bildet viser ødelagt utvendig koblingsboks.

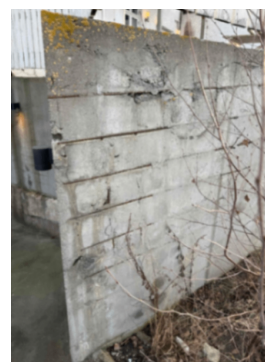
- Det er påvist mindre sprekker og/eller skjevheter i muren.

Bildet viser støttemuren.

Synlig armering bør sikres eller tildekkes for å hindre korrosjonsskader og forringelse av muren, noe som kan føre til redusert bæreevne og økt vedlikeholdsbehov.

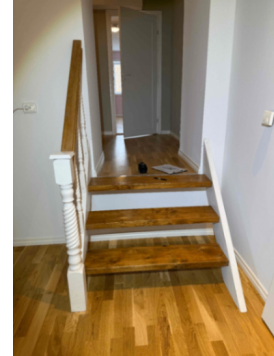
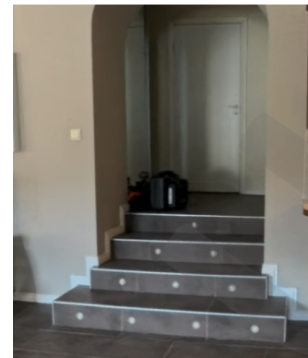
Bildet viser trapp mellom stue og gang.

Bildet viser trapp mellom kjøkken og gang.

Det bør iverksettes tiltak for å oppgradere rekkverk og håndløpere i trappeløpet slik at de tilfredsstiller dagens forskriftskrav, for å redusere risikoen for fallulykker og personskader.
