Ysteriveien 5B, 3618 SKOLLENBORG

**Herskaplig og svært romslig bolig  
med en solrik og landlig  
beliggenhet – Garasje i rekke  
følger.**

# Tilstandsrapport

Befaringsdato: 18.11.2025

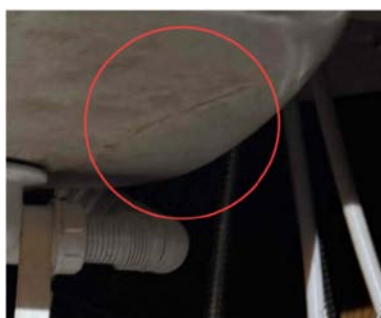
- Det er påvist skader på overflater/kjøkkeninnredning utover normal slitasjegrad.
  - Det er registrert utettheter eller vannlekkasjer i røropplegg.
  - Det er ikke montert komfyrvakt i kjøkkenet som er krav på dette kjøkkenet ut ifra alder.
  - Det er ikke påvist tegn på at det er montert lekkasjedeteksjon ved oppvaskmaskin/oppvaskkum, dette er et krav på kjøkkenet ut ifra alder.
- Det er påvist sprekke i oppvaskkummen, samt lekkasje fra avløpsrøret.

Bildet viser sprekk i oppvaskkum.

For å utbedre avviket må oppvaskkummen skiftes, og røropplegget gjennomgås og utbedres.
