Ysteriveien 5B, 3618 SKOLLENBORG

# Tilstandsrapport

Befaringsdato: 18.11.2025

Rapportdato: 14.01.2026

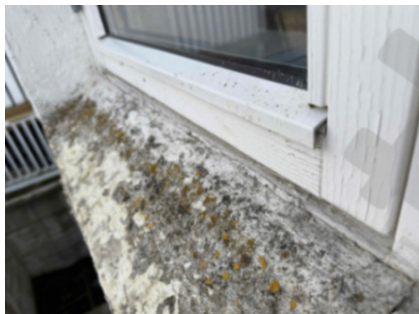
Det er påvist vinduer som er værslitte, med noe oppsprekking i overflatebehandlingen.

Bildet viser værslitt vinduskarm.

Værslitte vinduer med oppsprekking i overflatebehandlingen bør utbedres for å forhindre ytterligere forringelse og redusert beskyttelse mot vær og fukt.

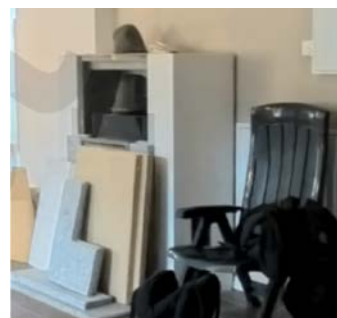
Bildet viser lagret vedovn/peis.

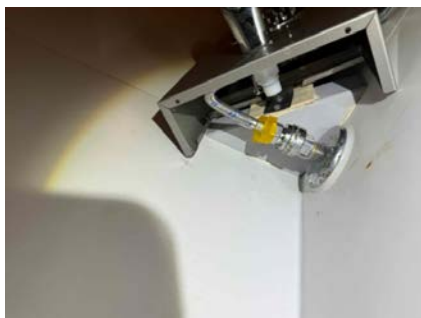
Dusjarmaturet er montert med trekloss i dusjhjørnet. Dette er et materiale som over tid kan ta skade av vedvarende fuktpåvirkning.

Bildet viser dusjarmatur montert på trekloss.

Treklossen bør skiftes ut med et fuktbestandig materiale for å unngå risiko for råte og fuktskader i materialet. Dersom tiltak ikke iverksettes, kan armaturet løsne, og det kan dannes råte i treverket, noe som kan ha negativ innvirkning på innklimaet.

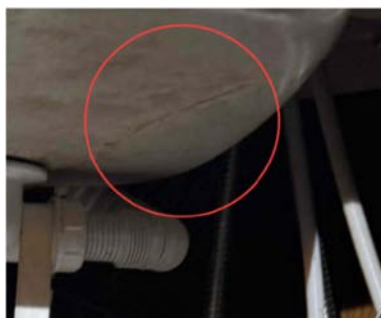
- Det er påvist skader på overflater/kjøkkeninnredning utover normal slitasjegrad.
  - Det er registrert utettheter eller vannlekkasjer i røropplegg.
  - Det er ikke montert komfyrvakt i kjøkkenet som er krav på dette kjøkkenet ut ifra alder.
  - Det er ikke påvist tegn på at det er montert lekkasjedeteksjon ved oppvaskmaskin/oppvaskkum, dette er et krav på kjøkkenet ut ifra alder.
- Det er påvist sprekke i oppvaskkummen, samt lekkasje fra avløpsrøret.

Bildet viser sprekk i oppvaskkum.

For å utbedre avviket må oppvaskkummen skiftes, og røropplegget gjennomgås og utbedres.
