Tilstandsrapport

Enebolig m/hybel/sokkelleil.

Trollheggvegen 20 , 2836 BIRI

Oppdragsnr.: 21840-2382

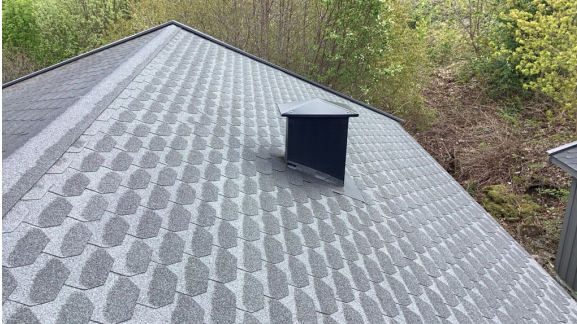
Mose på taket bør fjernes for å forlenge levetiden til taktekingen og redusere risikoen for fuktskader og lekkasjer. Eksakt alder på takshingel og ingen dokumentasjon på utført arbeid medfører usikkerhet om hvem som har utført taktekingen, og hva som ble utført. Jeg anbefaler derfor ytterligere undersøkelser.

Shingel er ikke lagt som anbefalt inn mot luftelyre.

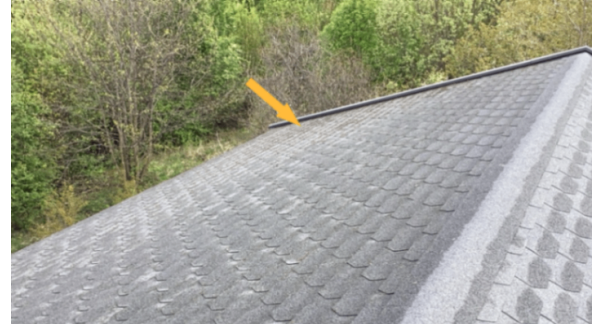
Delvis mosegrodd ene siden av taket.

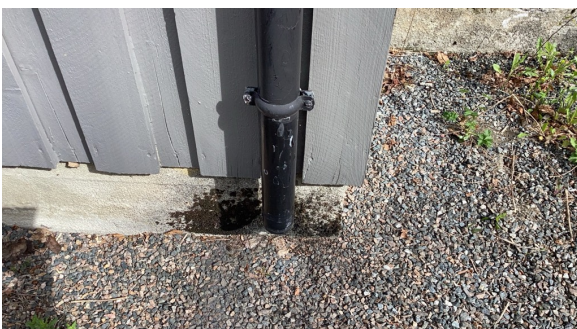
- Det bør lages system for bortledning av vann fra taknedløp ved grunnmur.

Taknedløp mangler utkast og tilfredsstillende bortledning av takvann flere steder.

Det bør etableres tilfredsstillende bortledning av vann fra taknedløp ved grunnmur, og utvendige beslag og takrenner/nedløp bør vurderes skiftet ut på grunn av slitasje og alder. Manglende tiltak kan føre til økt fuktbelastning på grunnmur og tilstøtende konstruksjoner, noe som kan medføre fuktskader og redusert levetid på bygningsdeler.

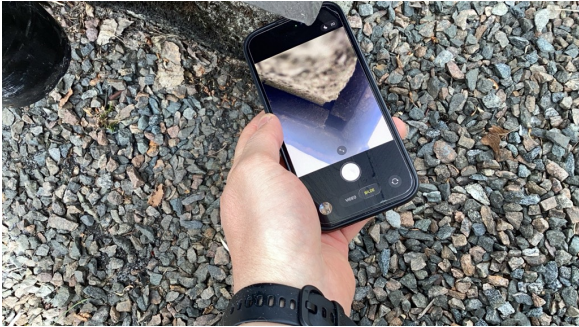
Eksakt tilstand kan ikke sjekkes uten bygningsmessige inngrep. Eldre trevegger som her kan erfaringsmessig ha skjulte skader, spesielt over grunnmuren og under vinduer. Utvendig kledning er ikke luftet. Det er observert åpninger i utvendig komplettering som øker risikoen for at mus kan komme inn. Kledning er ført ned på vannbrett, risiko for fuktopptrekk. Det tas spesifikt forbehold om at deler av bygningsdelen er skjult, har en alder som øker sannsynligheten for skjulte feil og har brukt opp mye av sin forventede brukstid. Noen sprukne panelbord. Deler av kledning er modent for utskifting. Tilstandsgrad gitt pga. nevnte forhold.

Det er observert åpninger i utvendig komplettering som øker risikoen for at mus kan komme inn.

Det bør etableres tilstrekkelig lufting bak kledningen for å redusere risikoen for fuktskader i konstruksjonen. Åpninger i utvendig komplettering bør tettes for å hindre inntrenging av mus, samtidig som nødvendig lufting og drenering ivaretas. Sprukne og slitte panelbord bør skiftes ut for å opprettholde kledningens funksjon og levetid. Manglende tiltak kan føre til skjulte råteskader, økt risiko for skadedyr og redusert levetid på veggkonstruksjonen.

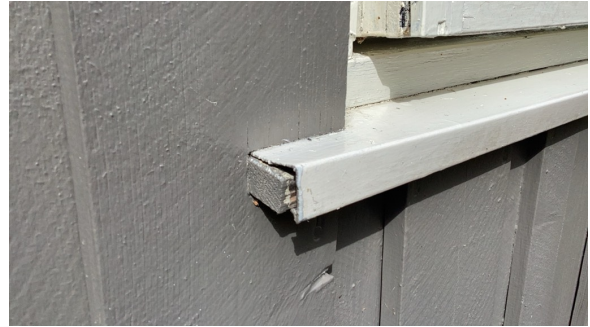
Kledning er ført ned på vannbrett, risiko for fuktopptrekk.

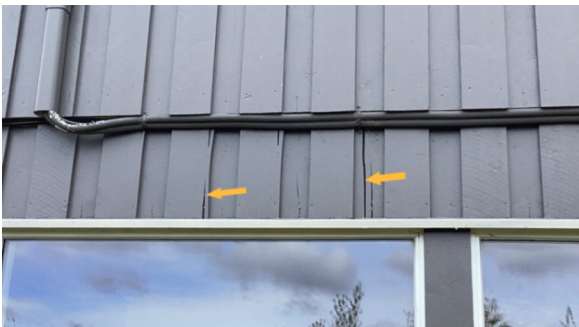
Sprukne panelbord rundt om.

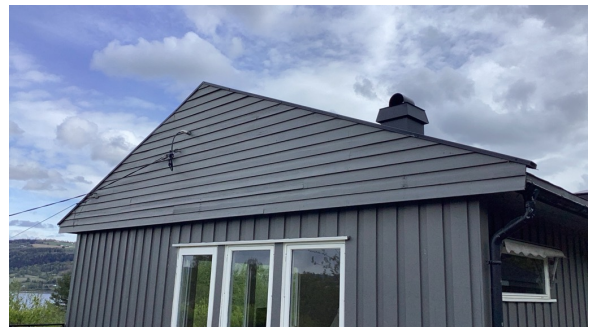
Deler av kledning bærer preg av slitasje og er modent for utskifting.

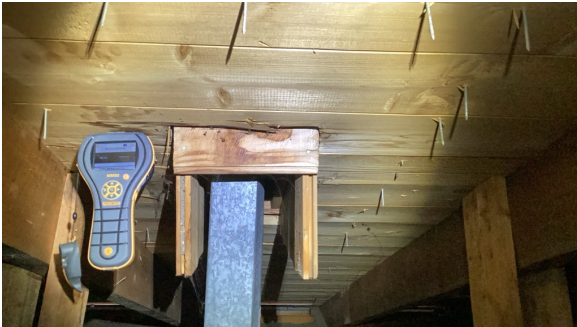
Eksakt tilstand kan ikke sjekkes uten bygningsmessige inngrep. Tilgjengelige deler av takkonstruksjon er delvis inspisert fra delvis gangbart gulv frem til pipe og lyst med lommelykt. Synlige fuktmerker. Det er usikkert om fuktmerker skyldes eldre eller nyere vanngjennomtrengning. Tilgjengelige merker var tørre på befaringen. Spor av mus registrert, ukjent omfang. Det tas spesifikt forbehold om at deler av bygningsdelen er skjult, har en alder som øker sannsynligheten for skjulte feil og har brukt opp mye av sin forventede brukstid. Vepsebol registrert på loft. Spiker stikker gjennom undertak enkelte steder. Tilstandsgrad gitt pga. nevnte forhold.

Ved enkel fuktmåling registrerte jeg tørre verdier.

Det bør gjennomføres nærmere undersøkelser for å avklare årsaken til fuktmerkene og om det foreligger aktive lekkasjer, for å unngå risiko for råte- og fuktskader i takkonstruksjonen. Spor av mus bør følges opp med tiltak for å hindre videre inntrenging, da dette kan medføre lukt, skade på isolasjon og elektriske installasjoner. Vepsebol bør fjernes for å redusere risiko for uønsket insektsaktivitet og potensielle helseplager. Spiker som stikker gjennom undertaket bør utbedres for å unngå personskafer og ytterligere skade på undertaket. Det tas forbehold om skjulte feil og begrenset levetid på grunn av alder og begrenset inspeksjonsmulighet, noe som øker risikoen for uoppdagede skader.

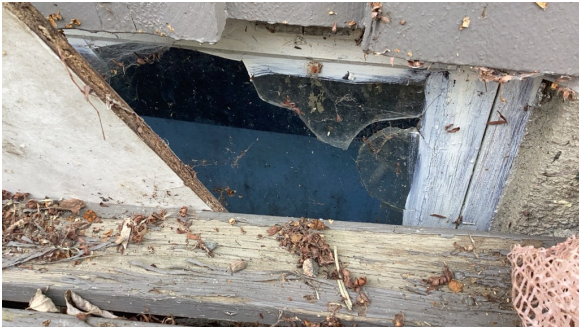
Knust kjellervindu.

Det bør gjennomføres vedlikehold og utskifting av vinduer med punkterte eller sprukne glass, samt utskifting av harde eller slitte tettelisten og utbedring av værslitte karmen. Tiltak bør også vurderes for å bedre ventilasjonen for å redusere kondensproblemer. Ved utskifting av isolerglassruter fra denne perioden må det tas hensyn til mulig PCB-innhold, og disse må håndteres som spesialavfall. Manglende utbedring kan føre til økt varmetap, fuktskader, redusert innemiljø og ytterligere forringelse av vinduene. Kostnadsestimatet er basert på en vurdering av utskifting av vinduer. Det anbefales å innhente pristilbud fra relevante utførende firmaer for å få et mer presist estimat, da kostnadene kan variere avhengig av valgt leverandør og løsning.

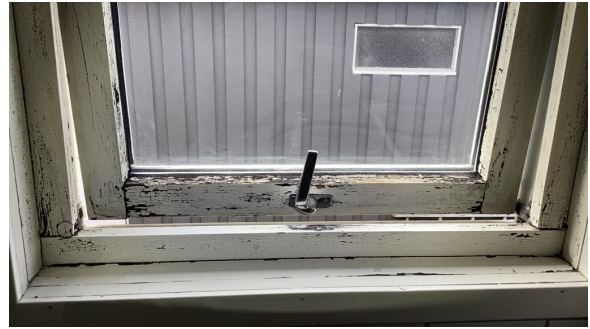
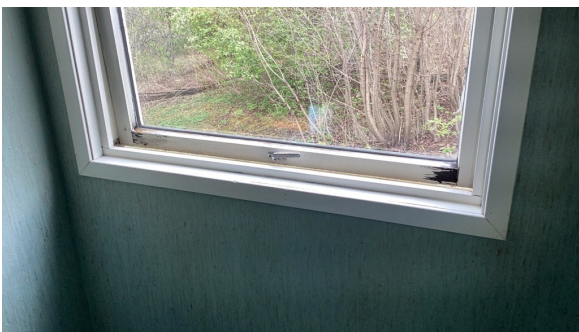
Vinduer bærer preg av slitasje.

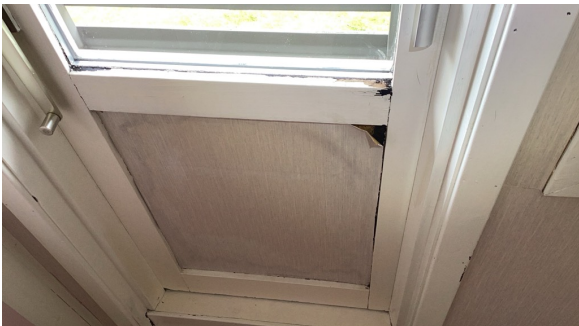
Skade på terrassedør.

Dørene bør vurderes for utskifting på grunn av slitasje og alder, samt kort forventet gjenværende brukstid. Isolerglassruter fra denne perioden kan inneholde PCB og må håndteres som spesialavfall ved utskifting for å unngå miljø- og helsesisiko. Manglende tiltak kan føre til redusert funksjon, økt varmetap og potensiell forurensning ved feil håndtering av avfallet.

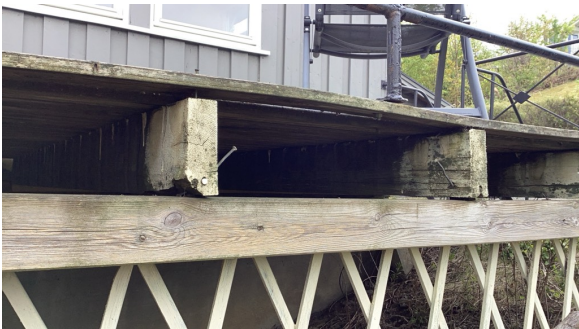
Skjevheter registrert. Konstruksjonen er av forenklet type og særlig utsatt for påvirkning fra vær og vind. Dette medfører økt behov for regelmessig ettersyn og vedlikehold for å sikre tilstrekkelig beskyttelse mot fukt, råte og andre skader. Manglende vedlikehold kan redusere levetiden og øke risikoen for skader på bygningsdelen. Flassing på overflate. Spredte råteskader. Tilstandsgrad gitt pga. nevnte forhold.

Råte observert.

Det bør gjennomføres regelmessig ettersyn og nødvendig vedlikehold for å utbedre skjevheter, flassing og råteskader, samt for å sikre tilstrekkelig beskyttelse mot fukt og videre forringelse. Dersom tiltak ikke iverksettes, øker risikoen for ytterligere skader, redusert levetid og kostbare utbedringer på sikt.

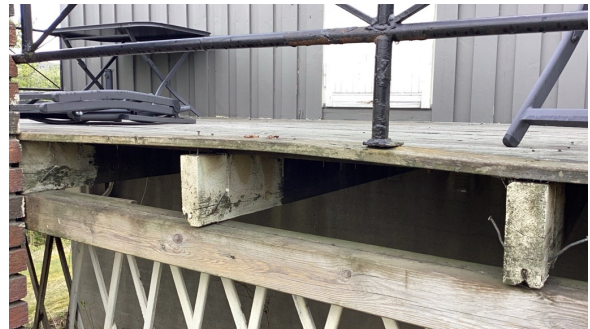
Skjevheter.

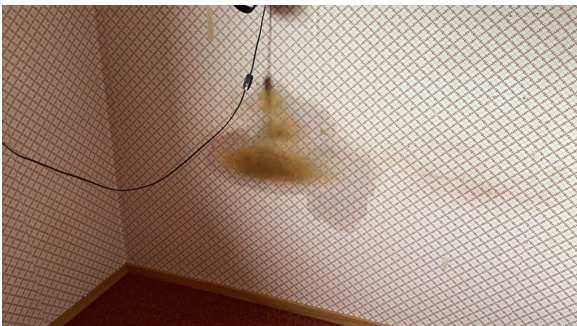
Misfarging på overflater. Gulv er feilmontert enkelte steder. Knirk i gulv enkelte steder. Spor av mus registrert, ukjent omfang. Dette punktet må også ses i sammenheng med "Rom under terreng". Punktskader på overflater. Boligen er ikke røykfri. Tilstandsgrad gis pga. nevnte forhold.

Misfarging på overflater.

Overflater med misfarging, feilmontering og punktskader bør utbedres eller skiftes for å sikre tilfredsstillende funksjon og estetikk. Knirk i gulv bør undersøkes nærmere og utbedres for å unngå videre skade og redusert komfort. Spor av mus må følges opp med grundig inspeksjon og eventuelle tiltak for å hindre skadedyr, da dette kan medføre helseisiko og skade på bygningskonstruksjoner. Manglende utbedring kan føre til ytterligere forringelse av overflater, økt vedlikeholdsbehov og potensiell skade på underliggende konstruksjoner. Kostnadsestimatet er basert på en vurdering av utbedring av overflater. Det anbefales å innhente pristilbud fra relevante utførende firmaer for å få et mer presist estimat, da kostnadene kan variere avhengig av valgt leverandør og løsning.

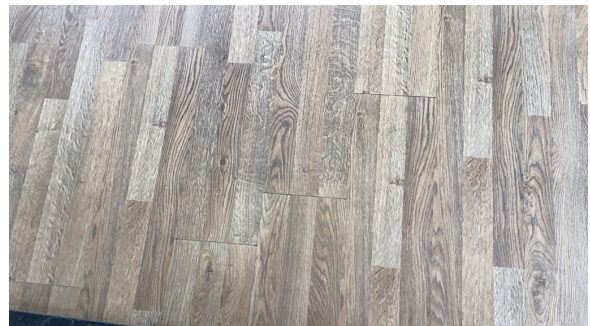
Gulv er feilmontert enkelte steder, endeskjøter er ikke tilstrekkelig forskjøvet.

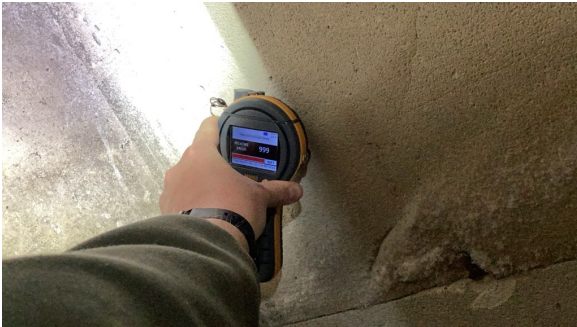
- Det er påvist indikasjoner på noe fuktgjennomtrenging i kjellergulv.
- Det er påvist indikasjoner på noe fuktgjennomtrenging inn i kjellermur.

Eksakt tilstand kan ikke sjekkes uten bygningsmessige inngrep. Fuktopptrekk via fundament og gulv må påregnes på eldre kjellere/underetasjer selv om fuktsikring utbedres. Oppført gulv og utforede vegger under terreng slik som her regnes som risikokonstruksjoner, da erfaring viser at slike konstruksjoner ofte har høy skadefrekvens. Dette skyldes at fukt kan trenge inn i konstruksjonen, noe som kan føre til skjulte skader og redusert levetid. Det anbefales å være oppmerksom på mulige fuktproblemer og vurdere tiltak for å redusere risikoen. Hulltaking er utført for å tilfredsstille forskrift. Det tas spesifikt forbehold om at deler av bygningsdelen er skjult, har en alder som øker sannsynligheten for skjulte feil og har brukt opp mye av sin forventede brukstid. Spor av mus registrert, ukjent omfang. Råteskadet treverk påvist, punktet må ses i sammenheng med bad i kjeller. Tilstandsgrad gitt pga. nevnte forhold.

Ved enkle fuktsøk med fuktindikator registrerte jeg unormale verdier.

Det bør gjennomføres ytterligere undersøkelser og eventuelle utbedringer for å redusere risikoen for fuktskader og skjulte råteskader i kjellerkonstruksjonen. Manglende tiltak kan føre til økt risiko for skjulte skader, redusert levetid på konstruksjonen, samt potensielle helseproblemer knyttet til fukt og råte. Det anbefales også å overvåke området jevnlig og vurdere tiltak mot skadedyr, da det er registrert spor av mus. Det tas spesifikt forbehold om at kostnadsestimatet i denne rapporten kun er et estimat på hva en ytterligere kontroll kan koste. Det må påregnes høyere kostnader til evt. utbedringer.

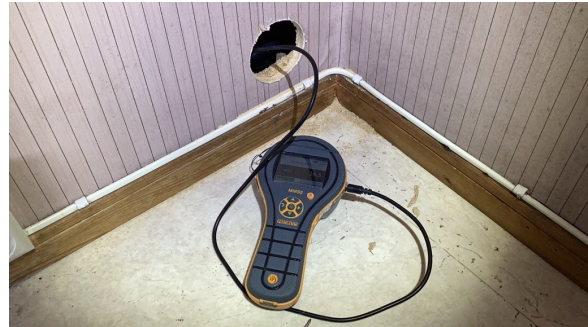
Fuktmåling ble foretatt, jeg målte tørre verdier i konstruksjon.

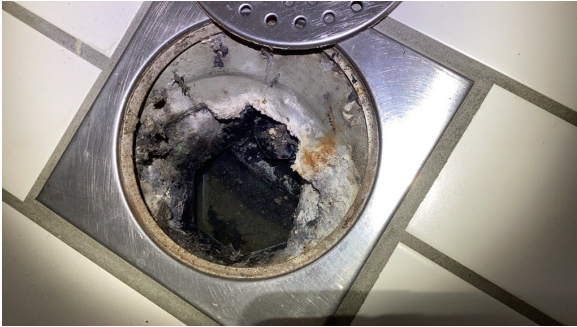
Sluk.

Hulltaking er ikke foretatt da rommet må påregnes oppgradert og det er funnet avvik i våtsone. Med bakgrunn i at våtrommet er ca. 36 år, eldre våtrom erfaringsmessig er utsatt for lekkasjer og påviste avvik må våtrommet påregnes oppgradert. Det er blant annet avvik på membran, ventilasjon, innredning og overflater. Våtrommet er gitt en samlet vurdering på grunn av en tilstand som gjør at våtrommet ikke tåler dagens normale bruk. Forhold rundt overflater, gulv, sluk, membran/tettesjikt, sanitærutstyr og ventilasjon er allikevel vurdert slik det skal i forskriften, men under samme punkt. Tilstandsgrad gitt pga. nevnte forhold.

Dersom tiltak ikke gjennomføres, er det økt risiko for lekkasjer, fuktskader og redusert levetid på konstruksjonen, noe som kan medføre kostbare reparasjoner. Kostnadsestimatet er vurdert ut fra full oppussing av hele våtrommet.

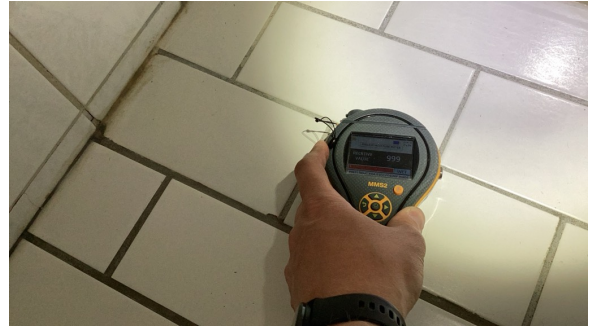
Ved bruk av fuktindikator på utsatte steder registrerte jeg unormale verdier.

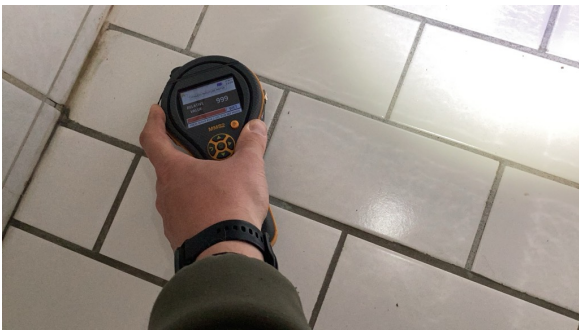
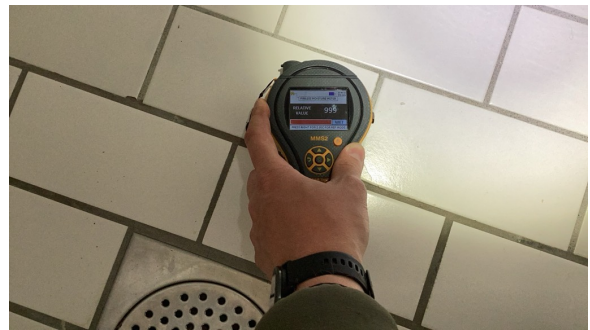
- Ved andre fuktundersøkelser enn hulltaking, er det påvist indikasjoner på fuktskader.

Ved bruk av fuktindikator registrerte jeg unormale verdier på utsatte steder.

Det bør gjennomføres nødvendige tiltak for å utbedre påviste fuktskader, for å unngå videre skadeutvikling og redusere risiko for sopp, råte og forringelse av konstruksjonen. Videre undersøkelser kan være nødvendig for å avdekke skadeomfanget og sikre korrekt utbedring. Kostnadsestimat må ses i sammenheng med "Generell".

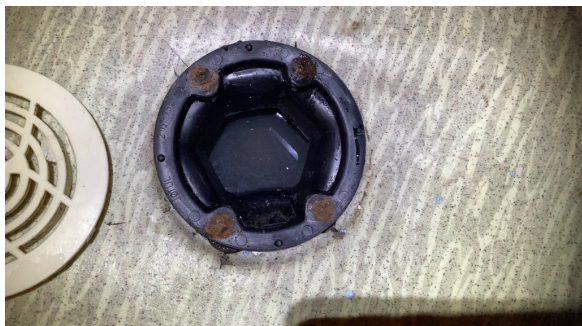
Hulltaking er ikke foretatt da rommet må påregnes oppgradert og det er funnet avvik i våtsone. Fortsatt bruk av våtrommet frarådes pga. påviste avvik. Det er blant annet avvik på membran, ventilasjon, innredning, overflater og fall. Våtrommet er gitt en samlet vurdering på grunn av en tilstand som gjør at våtrommet ikke tåler dagens normale bruk. Forhold rundt overflater, gulv, sluk, membran/tettesjikt, sanitærutstyr og ventilasjon er allikevel vurdert slik det skal i forskriften, men under samme punkt. Tilstandsgrad gitt pga. nevnte forhold.

Sprekk i membran rundt sluk.

Våtrommet bør totalrenoveres for å oppfylle dagens krav til funksjon og sikkerhet. Dersom tiltak ikke gjennomføres, er det risiko for fuktskader, redusert brukstid og ytterligere forringelse av konstruksjonen. Fortsatt bruk av våtrommet frarådes inntil nødvendige utbedringer er utført. Kostnadsestimatet er vurdert ut fra full oppussing av hele våtrommet.

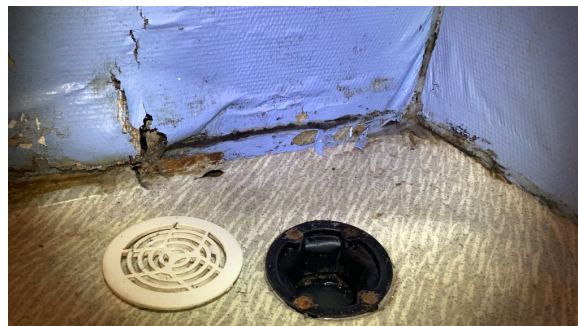
Hull i vegg i dusjsone.

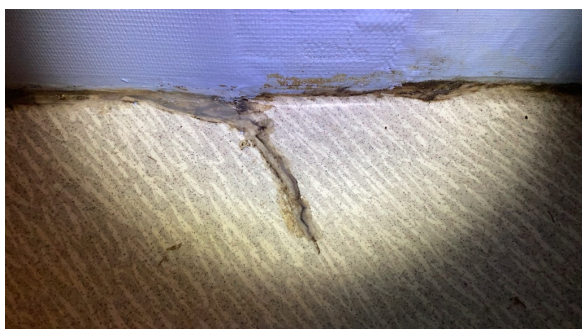
Sprekt belegg.

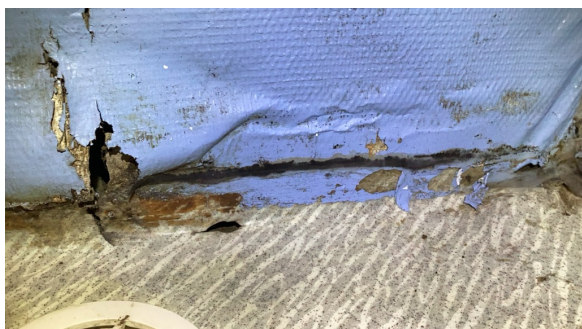
Hull i veggen i dusjsonen.

Det bør iverksettes nødvendige tiltak for å utbedre påvist fuktskade, for å unngå videre skadeutvikling som kan føre til mugg, råte og svekkelse av konstruksjonen. Videre overvåkning og eventuelt ytterligere undersøkelser anbefales for å sikre at skaden ikke utvikler seg. Kostnadsestimat må ses i sammenheng med "Generell".

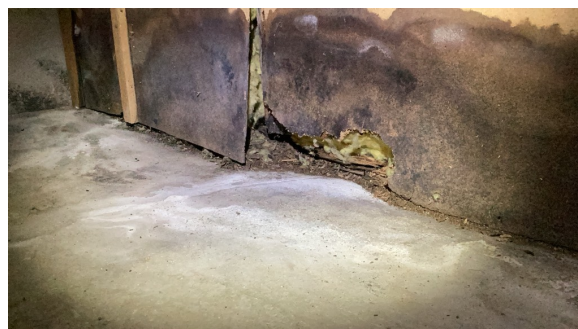
Råte observert i vegg bak dusjsone.

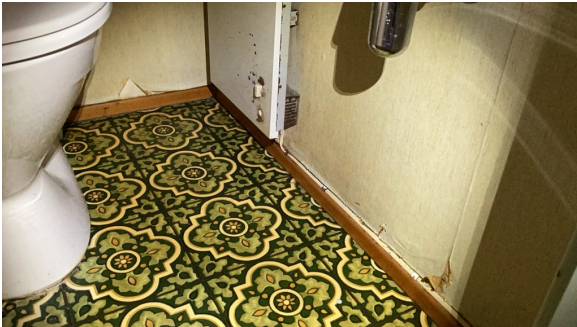
Punktskader på overflater. Punktet må ses i sammenheng med "Avløpsrør". Tilstandsgrad gitt pga. nevnte forhold.

Punktskader på overflater.

Punktskader på overflater bør utbedres for å hindre videre forringelse og opprettholde god hygiene. Manglende mekanisk avtrekk bør vurderes etablert for å sikre tilfredsstillende luftutskifting, da utilstrekkelig ventilasjon kan føre til opphopning av fukt og lukt, samt økt risiko for fuktskader over tid.

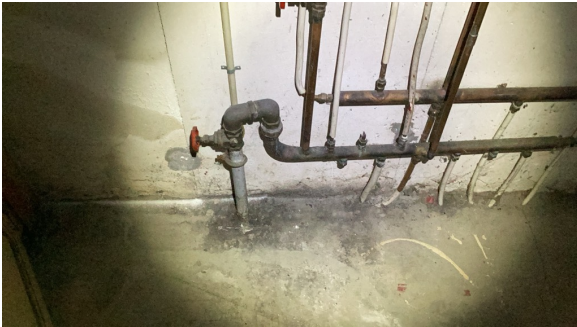
Stoppekran i underetasje.

Rørproppleg er ikke lagt vannskadesikkert. Utilstrekkelig innfesting av rør registrert. Eldre rør kan være utsatt for rust/groing og gi redusert gjennomstrømning/risiko for lekkasjer. Alder er normalt i seg selv en vurderingskriterie hva angår slitasjegrad. Det tas spesifikt forbehold om at deler av denne bygningsdelen er skjult, har en alder som øker sannsynligheten for skjulte feil og har brukt opp mye av sin forventede brukstid. Tilstandsgrad gitt pga. nevnte forhold.

Det bør gjennomføres tiltak for å sikre vannskadesikkert rørproppleg og bedre innfesting av rør, samt vurdere utskiftning av eldre rør for å redusere risiko for lekkasjer og redusert vanntrykk. Konsekvensen av manglende tiltak er økt fare for vannskader, plutselige lekkasjer og driftsavbrudd, samt at skjulte feil kan forbli uoppdaget på grunn av rørenes alder og skjulte føringer.

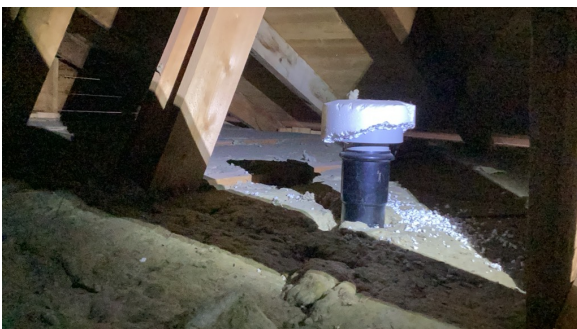
Lufting fra avløp er ikke korrekt utført, skal føres over tak.

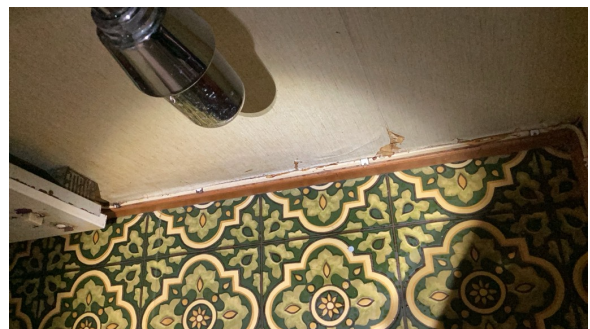
- Det er påvist at det drypper/lekker fra avløpsrør/skjøter.

Drypper fra vannlås på toalettrom i 1. etasje.

Drypplekkasje fra avløpsrør/skjøter må utbedres for å hindre videre lekkasje og fuktskader. Det anbefales å få utført nærmere undersøkelser av skjulte deler av anlegget, da alder og skjulte føringer øker risikoen for skjulte feil og skader. Lufting fra avløp bør etableres over tak for å sikre korrekt funksjon og forhindre lukt og kondensproblematikk. Konsekvensen av manglende utbedring er økt risiko for vannskader, fukt og eventuelle helse- og luktproblemer. Det tas spesifikt forbehold om at kostnadsestimatet i denne rapporten kun er et estimat på hva en ytterligere kontroll kan koste. Det må påregnes høyere kostnader til evt. utbedringer.

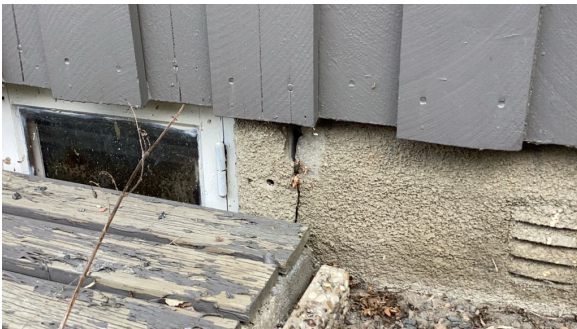
Sprekk i mur.

Det bør gjennomføres utbedring av sprekker og riss i grunnmur og gulv for å hindre videre forringelse og redusere risiko for fuktinntrengning og skader på konstruksjonen. Malingsflass, avskalling og saltutslag indikerer fuktvandring, og det anbefales å undersøke årsaken nærmere for å unngå ytterligere skader og redusert brukstid. Alderen på konstruksjonen og skjulte bygningsdeler øker risikoen for skjulte feil, noe som kan medføre uforutsette kostnader ved fremtidig vedlikehold.

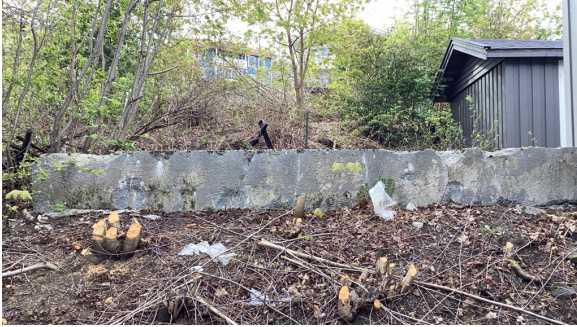
Sprekker i mur.

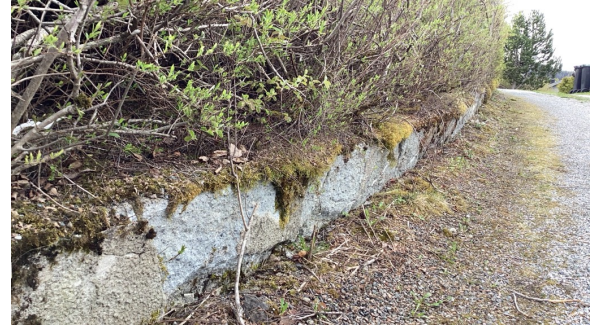
Skjevheter i mur.

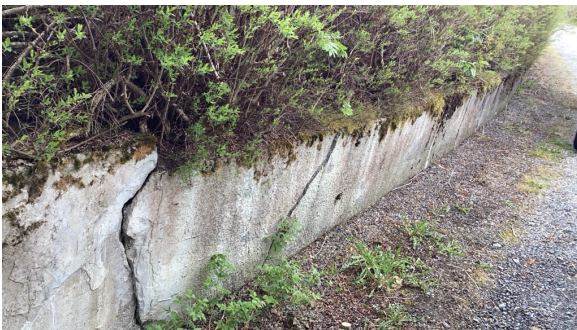
Større sprekker i støttemur.
