Trollheggvegen 20, 2836 BIRI

**Enebolig med fin utsikt på Honne.
Oppussingsbehov. Sokkelleilighet.
4 soverom.**

Befaringsdato: 11.05.2026

Tilstandsrapport

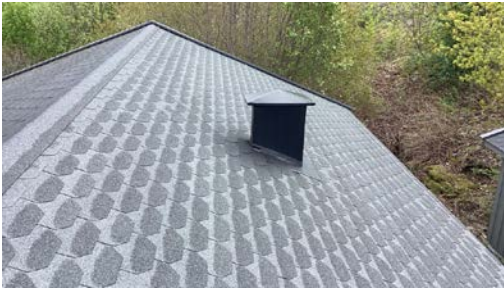
- Taktekking: Avvik: Taktekking er delvis mosegrodd, anbefales fjernet fordi det forkorter levetiden til tekkingen. Taktekkingen er besikket fra bakkenivå, takstige og innvendig i bolig da det ikke var godkjent sikringsutstyr for arbeid på tak på befaringen. Shingel er ikke lagt som anbefalt inn mot luftelyre.

Shingel er ikke lagt som anbefalt inn mot luftelyre.

Mose på taket bør fjernes for å forlenge levetiden til taktekingen og redusere risikoen for fuktskader og lekkasjer. Eksakt alder på takshingel og ingen dokumentasjon på utført arbeid medfører usikkerhet om hvem som har utført taktekingen, og hva som ble utført. Jeg anbefaler derfor ytterligere undersøkelser.

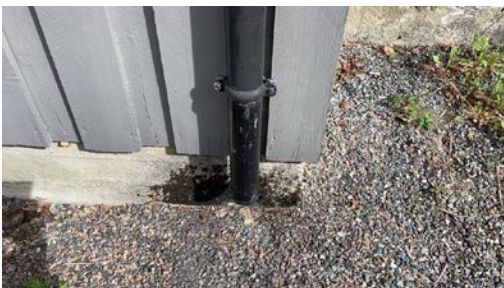
Avvik: Det er ikke tilfredsstillende bortledning av vann fra taknedløp ved grunnmur. Malings/folieflask registrert. Utvendige beslag og takrenner/nedløp bærer preg av slitasje og er modent for utskifting. Tilstandsgrad er satt ut fra synlige forhold og opplysninger om alder.

Taknedløp mangler utkast og tilfredsstillende bortledning av takvann flere steder.

Det bør etableres tilfredsstillende bortledning av vann fra taknedløp ved grunnmur, og utvendige beslag og takrenner/nedløp bør vurderes skiftet ut på grunn av slitasje og alder. Manglende tiltak kan føre til økt fuktbelastning på grunnmur og tilstøtende konstruksjoner, noe som kan medføre fuktskader og redusert levetid på bygningsdeler.

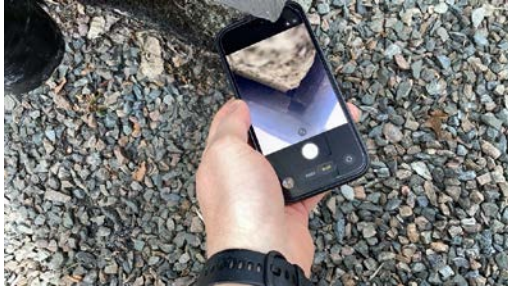
Det er observert åpninger i utvendig komplettering som øker risikoen for at mus kan komme inn.

Det bør etableres tilstrekkelig lufting bak kledningen for å redusere risikoen for fuktskader i konstruksjonen. Åpninger i utvendig komplettering bør tettes for å hindre inntrenging av mus, samtidig som nødvendig lufting og drenering ivaretas. Sprukne og slitte panelbord bør skiftes ut for å opprettholde kledningens funksjon og levetid. Manglende tiltak kan føre til skjulte råteskader, økt risiko for skadedyr og redusert levetid på veggkonstruksjonen.

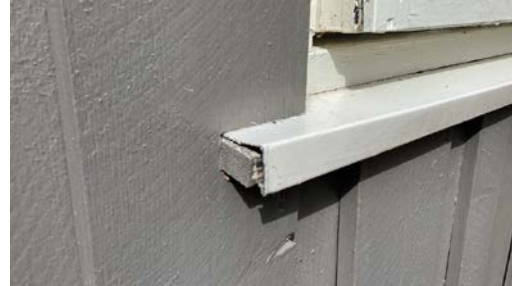
Kledning er ført ned på vannbrett, risiko for fuktopptrekk.

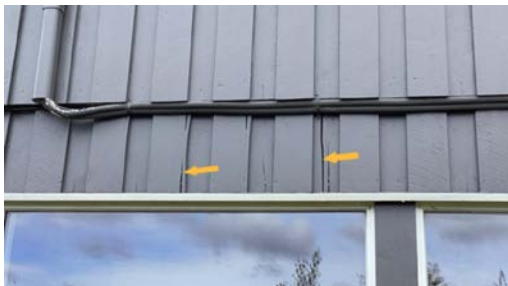
Sprukne panelbord rundt om.

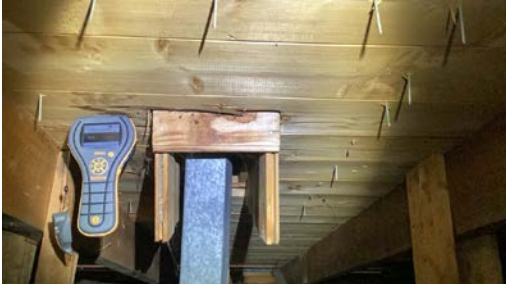
Ved enkel fuktmåling registrerte jeg tørre verdier.

Det bør gjennomføres nærmere undersøkelser for å avklare årsaken til fuktmerkene og om det foreligger aktive lekkasjer, for å unngå risiko for råte- og fuktskader i takkonstruksjonen. Spor av mus bør følges opp med tiltak for å hindre videre inntrenging, da dette kan medføre lukt, skade på isolasjon og elektriske installasjoner. Vepsebol bør fjernes for å redusere risiko for uønsket innseksaktivitet og potensielle helseplager. Spiker som stikker gjennom undertaket bør utbedres for å unngå personskader og ytterligere skade på undertaket. Det tas forbehold om skjulte feil og begrenset levetid på grunn av alder og begrenset inspeksjonsmulighet, noe som øker risikoen for uoppdagede skader.

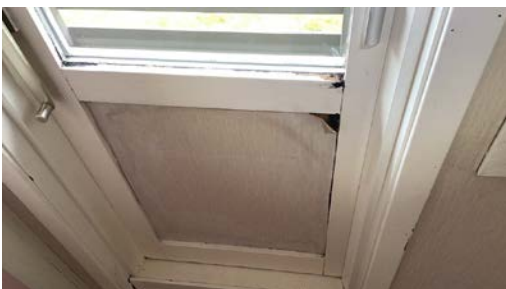
Avvik: Dører bærer preg av slitasje. Bygningsdelen er gammel og det er kort forventet gjenværende brukstid. Isolerglassruter fra denne tidsepoken kan være PCB-holdige og må betraktes som spesialavfall ved utskifting.

Skade på terrassedør.

Dørene bør vurderes for utskifting på grunn av slitasje og alder, samt kort forventet gjenværende brukstid. Isolerglassruter fra denne perioden kan inneholde PCB og må håndteres som spesialavfall ved utskifting for å unngå miljø- og helsesisiko. Manglende tiltak kan føre til redusert funksjon, økt varmetap og potensiell forurensning ved feil håndtering av avfallet.

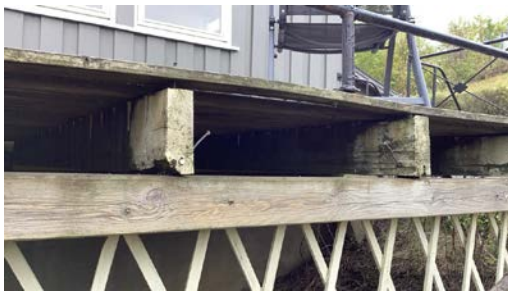
Avvik: Skjevheter registrert. Konstruksjonen er av forenklet type og særlig utsatt for påvirkning fra vær og vind. Dette medfører økt behov for regelmessig ettersyn og vedlikehold for å sikre tilstrekkelig beskyttelse mot fukt, råte og andre skader. Manglende vedlikehold kan redusere levetiden og øke risikoen for skader på bygningsdelen. Flassing på overflate. Spredte råteskader.

Råte observert.

Det bør gjennomføres regelmessig ettersyn og nødvendig vedlikehold for å utbedre skjevheter, flassing og råteskader, samt for å sikre tilstrekkelig beskyttelse mot fukt og videre forringelse. Dersom tiltak ikke iverksettes, øker risikoen for ytterligere skader, redusert levetid og kostbare utbedringer på sikt.

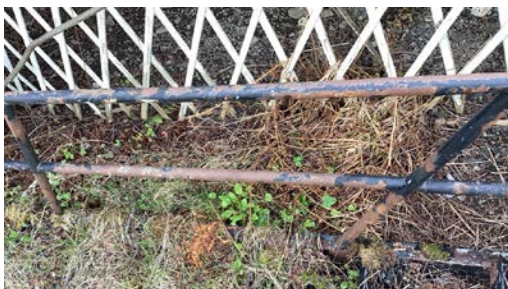
Avvik: Slitasje på trapp og behov for vedlikehold.

Behov for vedlikehold.

Det bør utføres nødvendig vedlikehold og utbedring av slitasje på trappen for å forhindre ytterligere forringelse og redusere risiko for skader eller ulykker. Manglende tiltak kan føre til økt slitasje, svekket sikkerhet og behov for mer omfattende reparasjoner på sikt.

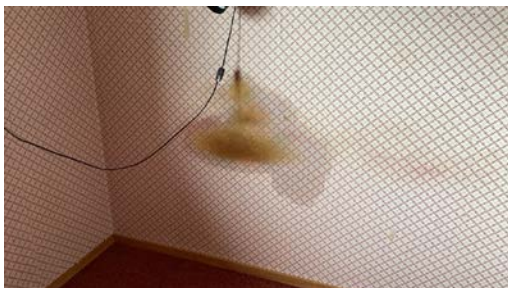
Avvik: Misfarging på overflater. Gulv er feilmontert enkelte steder. Knirk i gulv enkelte steder. Spor av mus registrert, ukjent omfang. Dette punktet må også ses i sammenheng med "Rom under terreng". Punktskader på overflater. Boligen er ikke røykfri.

Misfarging på overflater.

Overflater med misfarging, feilmontering og punktskader bør utbedres eller skiftes for å sikre tilfredsstillende funksjon og estetikk. Knirk i gulv bør undersøkes nærmere og utbedres for å unngå videre skade og redusert komfort. Spor av mus må følges opp med grundig inspeksjon og eventuelle tiltak for å hindre skadedyr, da dette kan medføre helseisiko og skade på bygningskonstruksjoner. Manglende utbedring kan føre til ytterligere forringelse av overflater, økt vedlikeholdsbehov og potensiell skade på underliggende konstruksjoner. Kostnadsestimatet er basert på en vurdering av utbedring av overflater. Det anbefales å innhente pristilbud fra relevante utførende firmaer for å få et mer presist estimat, da kostnadene kan variere avhengig av valgt leverandør og løsning.

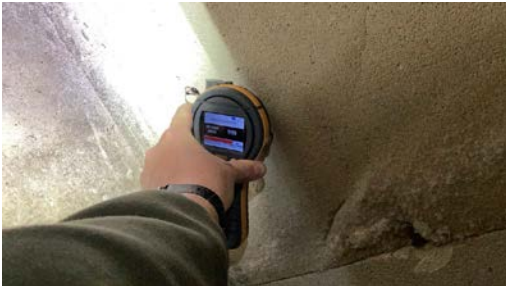
Ved enkle fuktsøk med fuktindikator registrerte jeg unormale verdier.

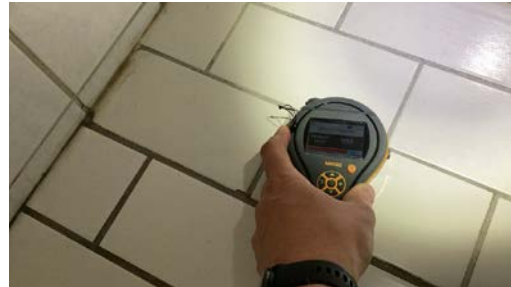
Ved bruk av fuktindikator på utsatte steder registrerte jeg unormale verdier.

Dersom tiltak ikke gjennomføres, er det økt risiko for lekkasjer, fuktskader og redusert levetid på konstruksjonen, noe som kan medføre kostbare reparasjoner. Kostnadsestimatet er vurdert ut fra full oppussing av hele våtrommet.

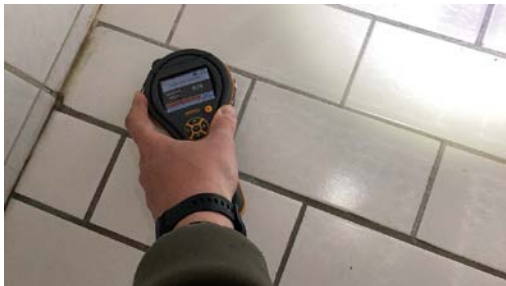
Ved bruk av fuktindikator registrerte jeg unormale verdier på utsatte steder.

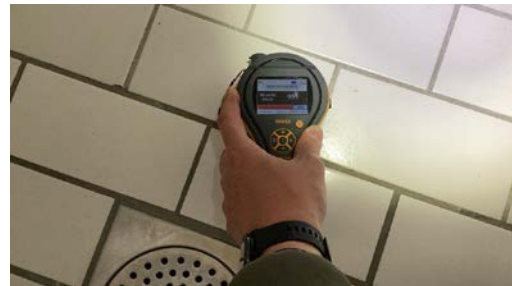
Ved bruk av fuktindikator registrerte jeg unormale verdier på utsatte steder.

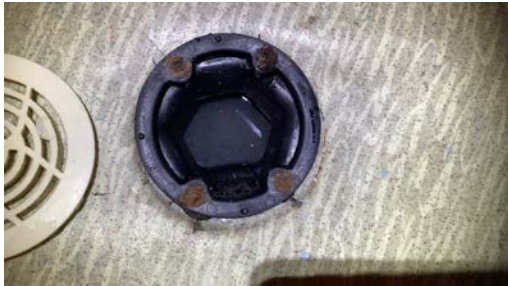
Sprekk i membran rundt sluk.

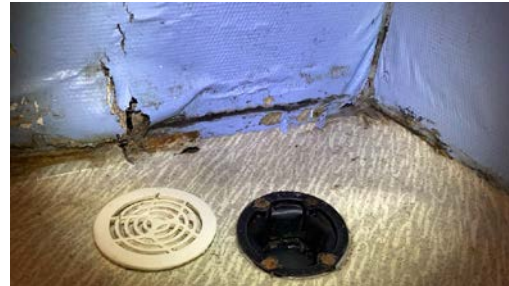
Hull i vegg i dusjsone.

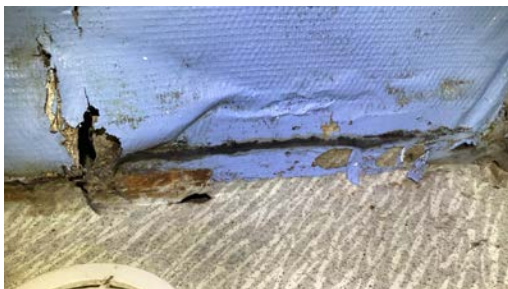
Hull i vegg i dusjsonen.

Det bør iverksettes nødvendige tiltak for å utbedre påvist fuktskade, for å unngå videre skadeutvikling som kan føre til mugg, råte og svekkelse av konstruksjonen. Videre overvåkning og eventuelt ytterligere undersøkelser anbefales for å sikre at skaden ikke utvikler seg. Kostnadsestimat må ses i sammenheng med "Generell".

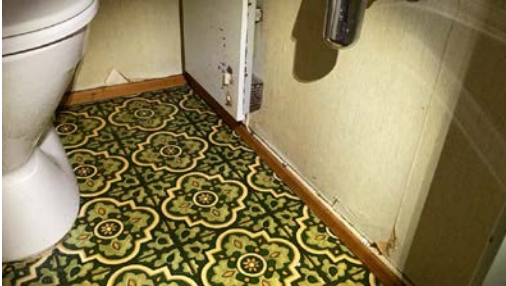
Punktskader på overflater.

Punktskader på overflater bør utbedres for å hindre videre forringelse og opprettholde god hygiene. Manglende mekanisk avtrekk bør vurderes etablert for å sikre tilfredsstillende luftutskifting, da utilstrekkelig ventilasjon kan føre til opphopning av fukt og lukt, samt økt risiko for fuktskader over tid.

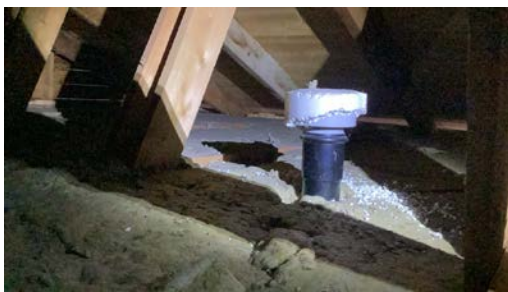
Avvik: Det er påvist at det drypper/lekker fra avløpsrør/skjøter. Det tas spesifikt forbehold om at deler av bygningsdelen er skjult, har en alder som øker sannsynligheten for skjulte feil og har brukt opp mye av sin forventede brukstid. Lufting fra avløp er ikke korrekt utført, skal føres over tak.

Lufting fra avløp er ikke korrekt utført, skal føres over tak.

Drypplekkasje fra avløpsrør/skjøter må utbedres for å hindre videre lekkasje og fuktskader. Det anbefales å få utført nærmere undersøkelser av skjulte deler av anlegget, da alder og skjulte føringer øker risikoen for skjulte feil og skader. Lufting fra avløp bør etableres over tak for å sikre korrekt funksjon og forhindre lukt og kondensproblematikk. Konsekvensen av manglende utbedring er økt risiko for vannskader, fukt og eventuelle helse- og luktproblemer. Det tas spesifikt forbehold om at kostnadsestimatet i denne rapporten kun er et estimat på hva en ytterligere kontroll kan koste. Det må påregnes høyere kostnader til evt. utbedringer.

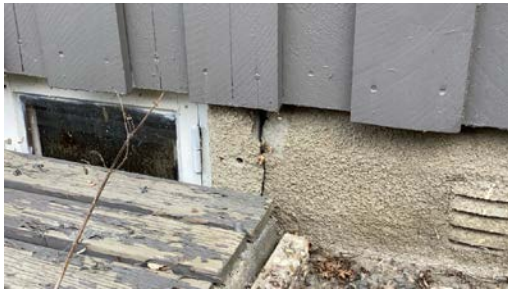
Avvik: Grunnmuren har sprekkdannelser. Malingsflass, avskalling og saltutslag på vegg, dette indikerer fuktvandring i vegger. Sprekker/riss ble registrert på grunnmur. Riss og sprekker i gulv. Sprekker/riss av en slik karakter i bygninger fra denne perioden er ikke uvanlig. Det tas spesifikt forbehold om at deler av bygningsdelen er skjult, har

Sprekk i mur.

Det bør gjennomføres utbedring av sprekker og riss i grunnmur og gulv for å hindre videre forringelse og redusere risiko for fuktinntrengning og skader på konstruksjonen. Malingsflass, avskalling og saltutslag indikerer fuktvandring, og det anbefales å undersøke årsaken nærmere for å unngå ytterligere skader og redusert brukstid. Alderen på konstruksjonen og skjulte bygningsdeler øker risikoen for skjulte feil, noe som kan medføre uforutsette kostnader ved fremtidig vedlikehold.

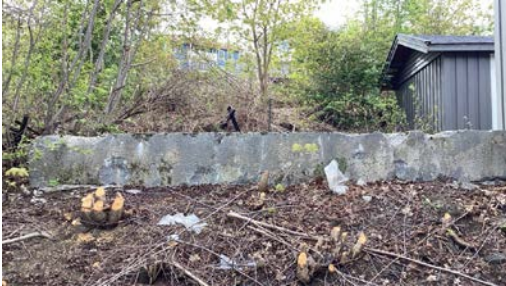
Avvik: Det er påvist større sprekker og/eller skjevheter i muren. Nivåforskjeller som kan utgjøre fare, skal sikres med gjerde e.l. Dette gjelder i eller i nærheten av uteoppholdsareal og der nivåforskjellen er på mer enn 0,5 m og der det er hardt underlag. Det er registrert forhold som gjør at det burde vært etablert sikring på støttemuren.

Sprekker i mur.

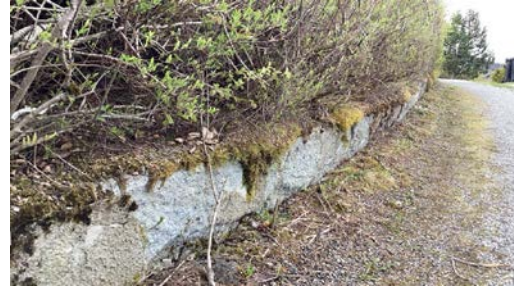
Skjevheter i mur.

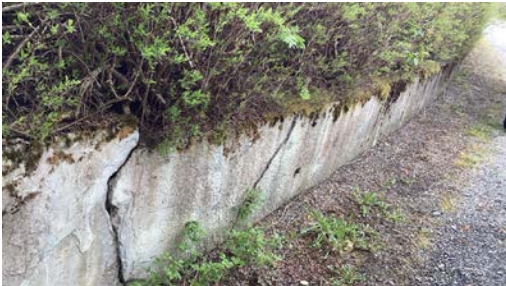
Større sprekker i støttemur.
