# Tilstandsrapport

Rekkehus

Pans vei 1E , 0139 OSLO

Befaringsdato: 23.01.2026

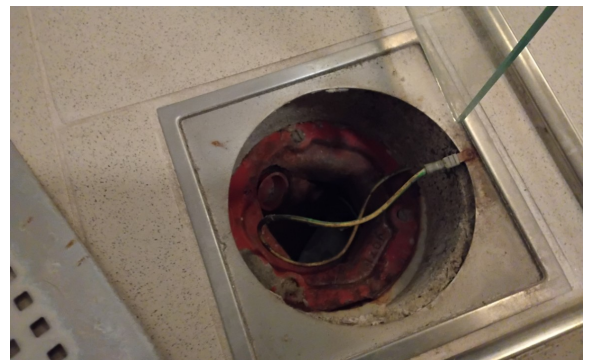
Sluk på badet

## Vurdering av avvik:

- Det må gjøres nærmere undersøkelser.
- Det må innhentes dokumentasjon. Manglende membran/tettesjikt medfører risiko for lekkasjer og fukt i konstruksjonen.

Manglende dokumentasjon og usikkerhet om membranens tilstand medfører økt risiko for at membranen er mangelfull eller feil utført, noe som kan føre til lekkasjer og fuktskader i konstruksjonen.

Det bør innhentes dokumentasjon på utførelse av membran.
