# Tilstandsrapport

Enebolig

Åsplundvegen 8 , 2070 RÅHOLT

Rapportdato: 30.03.2026

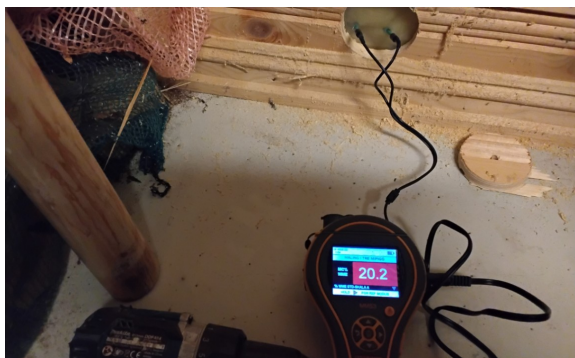
Det ble gjort hulltaking i påforet yttervegg i kjeller.  
Påforingen er av innvendig panel, dampsperre, isolasjon og murvegg ytterst.  
Det ble ikke målt fukt i svill, kun helt ytterst mot mur.  
Årsaken er ukjent.

Det ble målt forhøyede verdier i påforet vegg helt ut mot mur, men ikke i svillen.  
Det er også noen ekstra bruksmerker i laminaten i stue i skjøtene av ukjent årsak, det ble gjort fuktsøk men ingen utslag.

Måling helt ut mot mur

Det bør gjennomføres ytterligere undersøkelser for å avdekke årsaken til de forhøyede fuktverdiene i påforet vegg mot mur.  
Forhøyede fuktverdier kan føre til utvikling av råte og mugg, noe som kan skade konstruksjonen og redusere inneklimateets kvalitet.  
Tiltak bør vurderes for å hindre videre fuktinntrengning og eventuelle følgeskader.

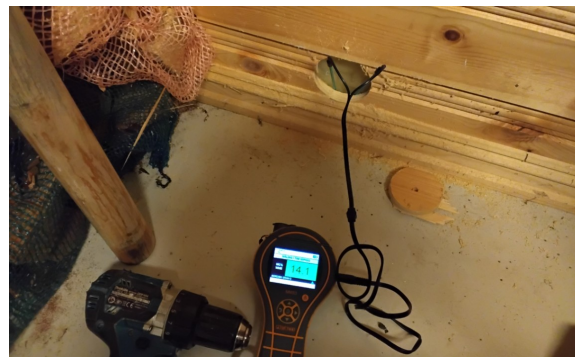
Måling ned i svill

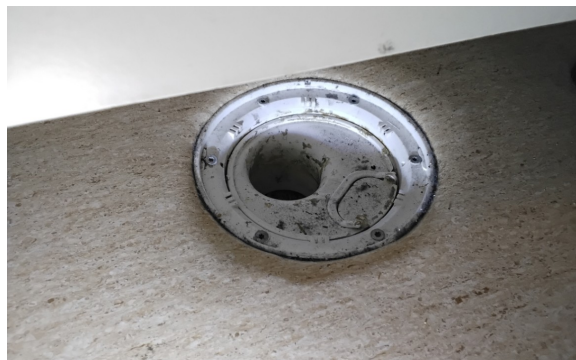
- Det er påvist avvik i fallforhold til sluk i forhold til krav i forskrift på byggetidspunktet.

- Til tross for avviket i fall/høydeforskjell til sluk, vil gulvet fortsatt kunne lede vann mot sluket, men med redusert effektivitet. Dette kan potensielt øke risikoen for vannansamling i enkelte områder av badet.

Sluk på vaskerommet

For å redusere risikoen bør det vurderes utskifting av membran og sluk på sikt.

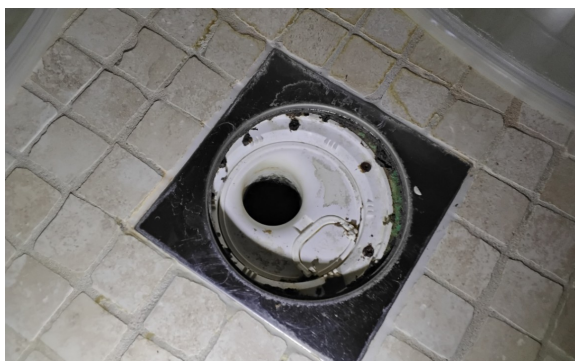
Sluk bad 1 etg

Det bør fremskaffes dokumentasjon på utført membran og tettesjikt. Dersom dokumentasjon ikke kan fremlegges, anbefales det å gjennomføre nærmere undersøkelser for å avklare tilstanden. Konsekvensen av manglende dokumentasjon og alder på sluk og membran er økt risiko for fukt- og vannskader i konstruksjonen, samt at eventuelle skader kan være skjulte og vanskelig å oppdage før de har blitt omfattende.

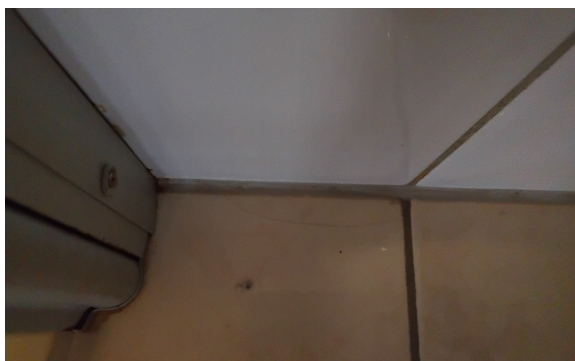
- Det er påvist at høydeforskjell fra topp slukrist til gulv/synlig topp membran ved dørterskel er mindre enn 25 mm.
- Det er påvist avvik i fallforhold til sluk i forhold til krav i forskrift på byggetidspunktet.
- Det er påvist sprekker i fliser.

Manglende høydeforskjell mellom sluk og terskel øker risikoen for vannlekkasje til tilstøtende rom, og kan føre til fuktskader i konstruksjonen.

Sprekk i gulvflis.

Tiltak bør iverksettes for å sikre tilstrekkelig fuktsikring ved terskel.

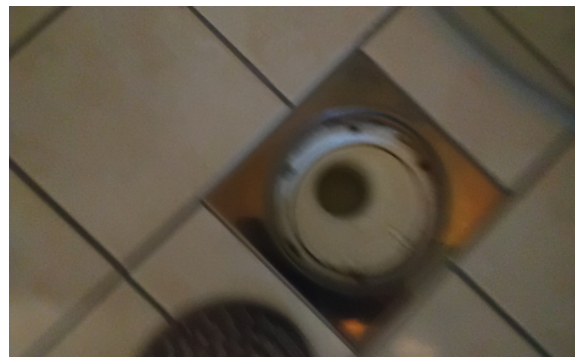
Manglende dokumentasjon medfører usikkerhet om utførelsen, noe som gir økt risiko for at membran/tettesjikt er mangelfullt eller ufagmessig utført. Dette kan føre til lekkasjer og fuktskader i konstruksjonen.

Sluk på bad i kjeller

Overvåk tilstanden jevnlig, og vurder nærmere undersøkelser for å avklare tilstanden til membran og sluk.

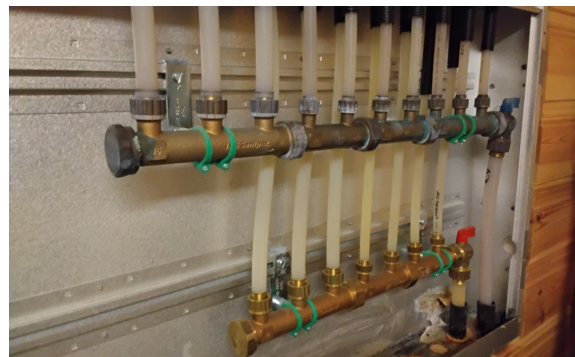
Vannfordelerskap

- Mer enn halvparten av forventet brukstid er passert på innvendige vannledninger.
- Det er avvik:

Det anbefales å følge opp med jevnlig kontroll av fordelerskapet for å sikre at lekkasjen ikke gjentar seg, samt å kontrollere at alle pakninger og koblinger er tette.

Dersom lekkasjer oppstår igjen, bør rørlegger kontaktes umiddelbart for videre utbedring, for å unngå vannskader på omkringliggende konstruksjoner og redusere risikoen for følgeskader.
