Åsplundvegen 8, 2070 RÅHOLT

**Enebolig over 2 plan, 4 verandaer med utsikt, 3 soverom, Kjeller m/ egen inngang, dobbelgarasje og nærhet til kollektiv!**

# Tilstandsrapport

Befaringsdato: 24.03.2026

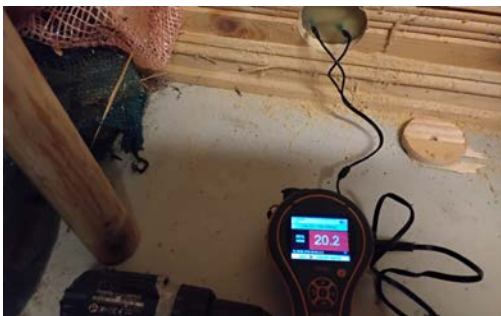
Måling helt ut mot mur

Det ble gjort hulltaking i påforet yttervegg i kjeller.  
Påforingen er av innvendig panel, dampspærre, isolasjon og murvegg ytterst.  
Det ble ikke målt fukt i svill, kun helt ytterst mot mur.  
Årsaken er ukjent.

Det er også noen ekstra bruksmerker i laminaten i stue i skjøtene av ukjent årsak, det ble gjort fuktsøk men ingen utslag.

Det bør gjennomføres ytterligere undersøkelser for å avdekke årsaken til de forhøyede fuktverdiene i påforet vegg mot mur.  
Forhøyede fuktverdier kan føre til utvikling av råte og mugg, noe som kan skade konstruksjonen og redusere innneklimaets kvalitet.  
Tiltak bør vurderes for å hindre videre fuktinntrengning og eventuelle følgeskader.

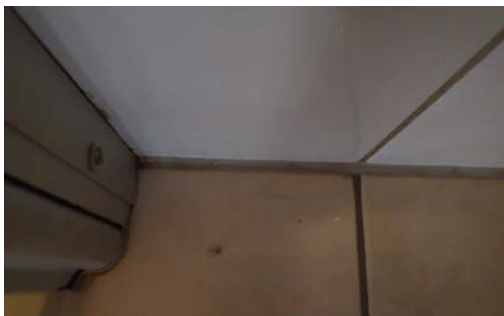
- Det er påvist at høydeforskjell fra topp slukrist til gulv/synlig topp membran ved dørterskel er mindre enn 25 mm.
- Det er påvist avvik i fallforhold til sluk i forhold til krav i forskrift på byggetidspunktet.
- Det er påvist sprekker i fliser.

- Til tross for avviket i fall/høydeforskjell til sluk, vil gulvet fortsatt kunne lede vann mot sluket, men med redusert effektivitet. Dette kan potensielt øke risikoen for vannansamling i enkelte områder av badet.

Manglende høydeforskjell mellom sluk og terskel øker risikoen for vannlekkasje til tilstøtende rom, og kan føre til fuktskader i konstruksjonen.

Sprekk i gulvflis.

Tiltak bør iverksettes for å sikre tilstrekkelig fuktsikring ved terskel.

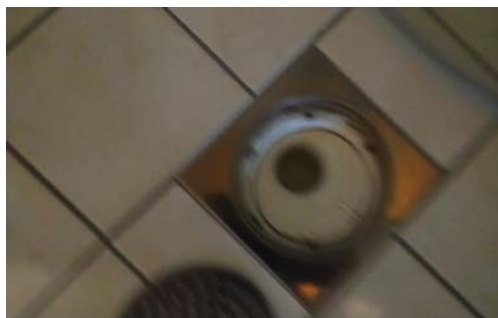
Sluk på bad i kjeller

Manglende dokumentasjon medfører usikkerhet om utførelsen, noe som gir økt risiko for at membran/tettesjikt er mangelfullt eller ufagmessig utført. Dette kan føre til lekkasjer og fuktskader i konstruksjonen.

Overvåk tilstanden jevnlig, og vurder nærmere undersøkelser for å avklare tilstanden til membran og sluk.

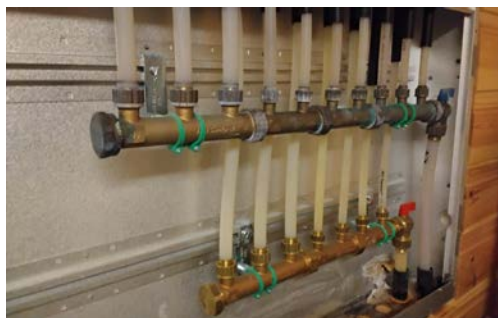
Vannfordelerskap

- Mer enn halvparten av forventet brukstid er passert på innvendige vannledninger.
- Det er avvik: Det ble oppdaget vann i fordelerskapet, årsaken til dette er ukjent men det var kondensvann på samlestokken for kaldtvannet, eier kontaktet røgger som utbedret årsaken som var noen dårlige pakninger

Det anbefales å følge opp med jevnlig kontroll av fordelerskapet for å sikre at lekkasjen ikke gjentar seg, samt å kontrollere at alle pakninger og koblinger er tette.

Dersom lekkasjer oppstår igjen, bør rørlegger kontaktes umiddelbart for videre utbedring, for å unngå vannskader på omkringliggende konstruksjoner og redusere risikoen for følgeskader.
