# Tilstandsrapport

Fritidsbolig

Svarttjernvegen 51, 3528 HEDALEN

Befaringsdato: 25.06.2025

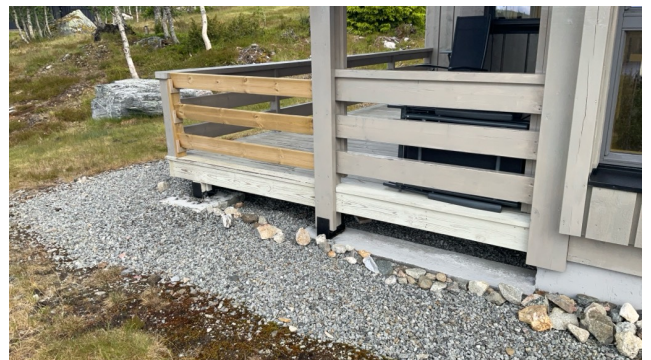
Terrasse ved inngang og i stueende bygd med impregnerte materialer. Fundamenter med betongpunkt/ pilarer. Rekkverk med lav høyde på terrasser. Levegg på terrasse stueende

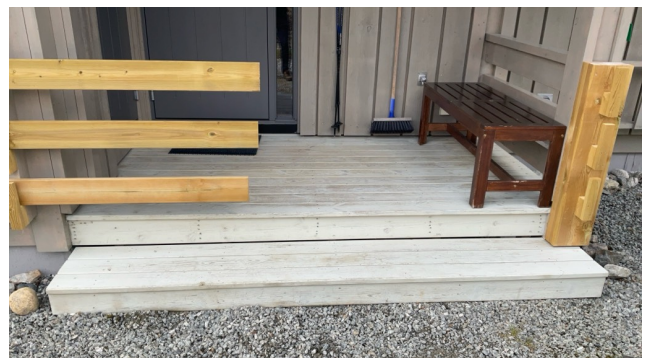
Foran inngang er det tretrapp med trinn ned på terreng. Det er vurdert ut fra høyde mellom terreng og gulv inngangsterrasse at rekkverk ikke er nødvendig for sikker bruk.

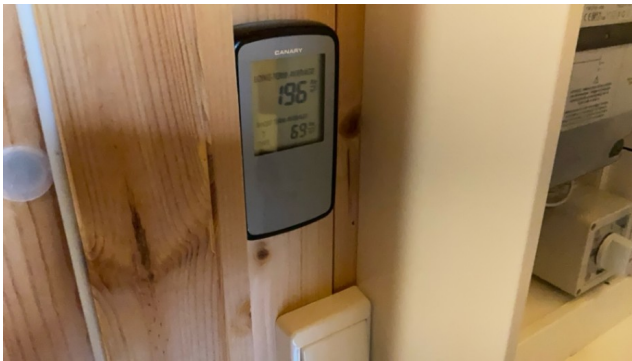
Det har tidligere vært målt betydelige forekomster av radon inne i bygget og i vanntilførsel. Tiltak er utført med avsug ut av bygget. Det er montert digitale målere rundt i bygget for å holde forholdet under oppsikt. Ved befaringen viser digitale målere verdier godt under faresoner og tiltaksgrense.

Digital måler montert i bygget

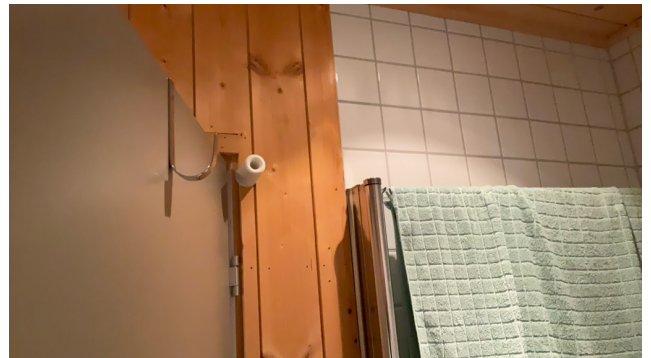
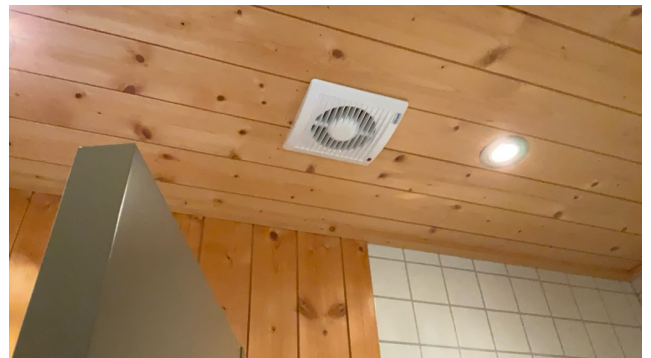
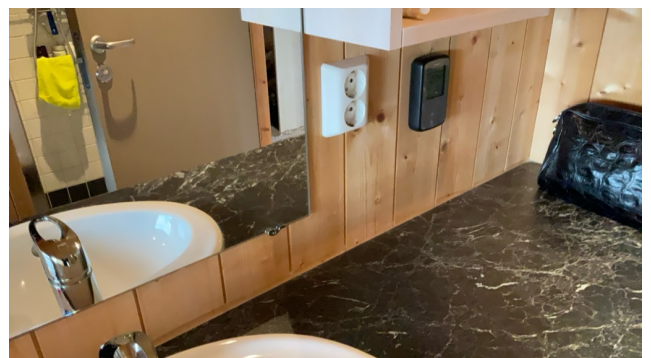
- Det er vindu/dør med ikke fuktbestandige materialer i våtsonen (ved vask, dusj, badekar, osv.), løsningen eller byggematerialet er uegnet.

Det vil være uforholdsmessig å gjøre tiltak med å fjerne dør. Som forebyggende tiltak bør en jevnlig rengjøre sluk for å sørge for åpent avløp. Søl av vann på utsiden av dusjsone må unngås.

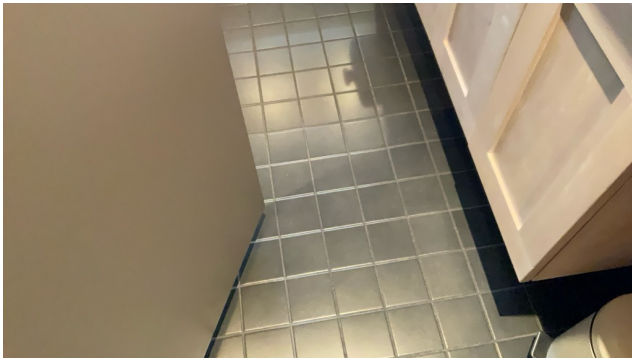
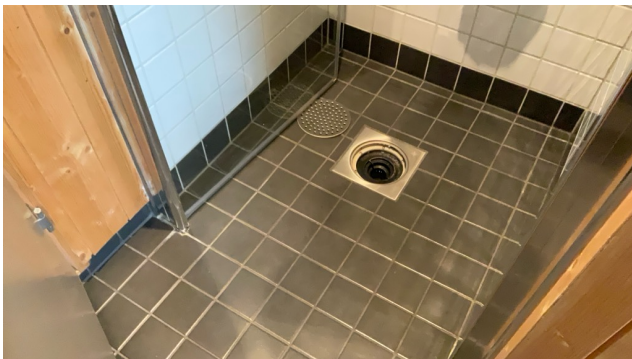
Gulv i rommet har overflater av fliser på påstøp med varmekabler. Gulv er utført med slakt fall mot sluk i rommet. Fall er målt til ca 1:100 mellom servant og sluk i dusjnise, noe skakere i resterend del av rommet.

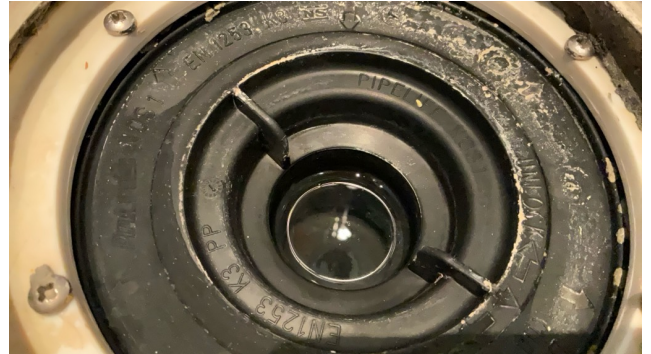
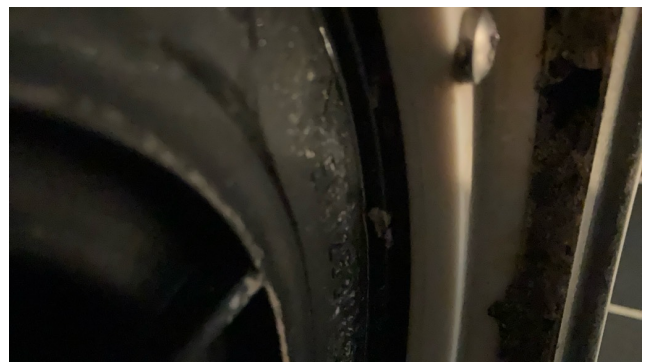
- Det er avvik:

For at rommet skal tilfredsstillere krav til gulv i våtrom må tettesjikt og sluk etableres. Forhold i sluk bør undersøkes nærmere. Ved fortsatt bruk av eksisterende løsning må vannsprut på overflater uten membran/ tettesjikt unngås. Byggemåten er typisk for fritidsboliger og vil normalt sett fungere med forsiktig bruk.

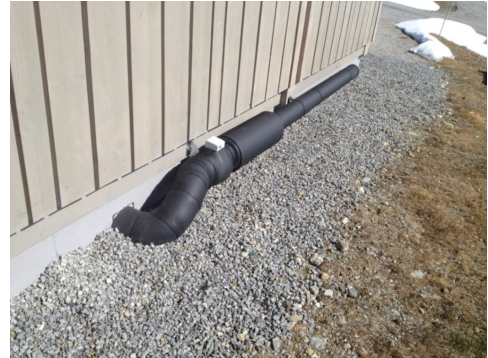
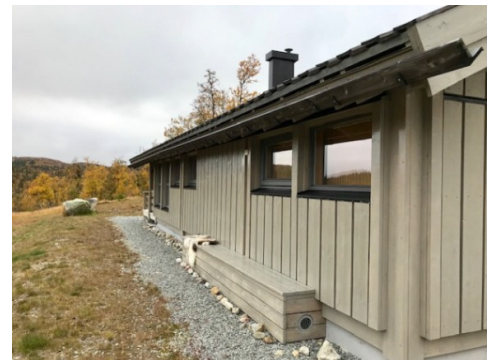
Det er etablert radonavsug med betjening med bryter i kjøkkenbenk under vask.

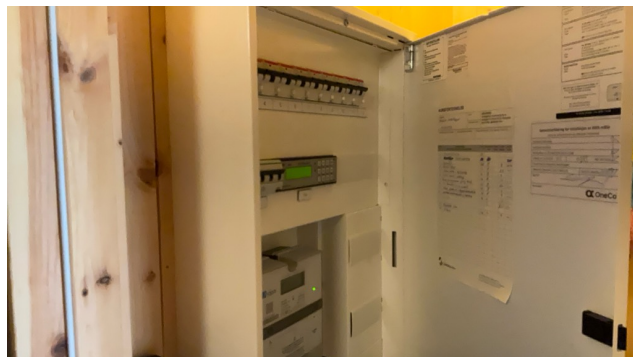
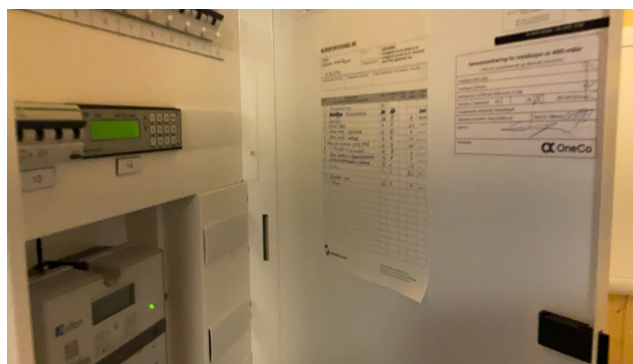
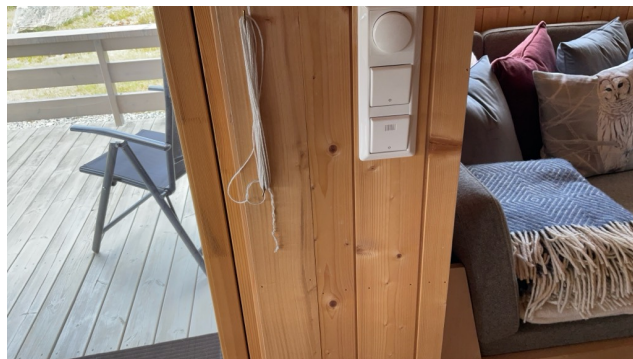
Anlegget er kun enkelt sjekket med lysbrytere og visuell vurdering. Takstmann har ikke elkompetanse, ved utvidet kontroll vil forhold som ikke er synlige kunne avdekkes.
