# Tilstandsrapport

Boligbygg med flere boenheter

Camilla Colletts vei 16, 0258 OSLO

Befaringsdato: 03.11.2025

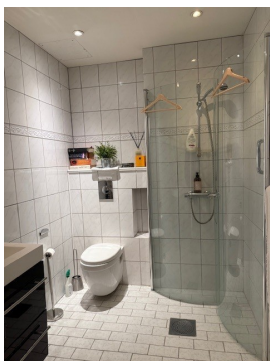
#### 2 ETASJE > BAD

#### ! TG 3 Generell

Fliselagt bad med veggmontert wc, servant og dusj. Baderommet er pusset opp i 2004 med fliser, utstyr m.m. Det er eldre røropplegg, våtromskonstruksjon m.m. Det er hull i vegg/gulv, det er ikke etablert fall, det er for lav terskelhøyde, det er ikke drenshull på wc, det er rørgjennomføringer i gulv, det er sprekker i fliser m.m. Rommet er i bruk.

- Våtrommet må oppgraderes for å tåle normal bruk etter dagens krav.

- Våtrommet må totalrenoveres. Alle forhold med tettesjikt, våtsone, sluk m.m. må dokumenteres.

**Kostnadsestimat: 200 000 - 500 000**

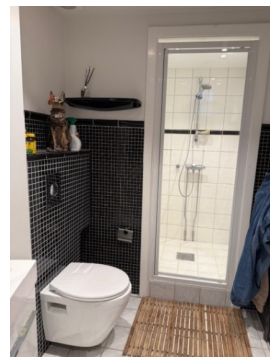
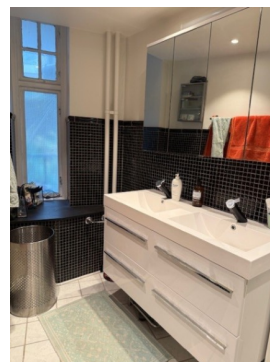
## 2 ETASJE > BAD 2

### ! TG 3 Generell

Fliselagt bad med veggmontert wc, 2 servanter og dusj. Det er nyere himling i rommet, utbedret etter en lekkasje. Baderommet er pusset opp i 2004 med fliser, utstyr m.m. Innredning, himling og deler av vegg ved servanter er fra 2019. Det er eldre røropplegg, sluk, våtromskonstruksjon m.m. Det er hull i vegg/gulv, det er ikke drenshull på wc, det er ikke etablert fall, det er sprekker i fliser, det er trelister i dusjsone m.m. Rommet er i bruk.

- Våtrommet må oppgraderes for å tåle normal bruk etter dagens krav.

- Våtrommet må totalrenoveres. Alle forhold med tettesjikt, våtsone, sluk m.m. må dokumenteres.

**Kostnadsestimat: 200 000 - 500 000**

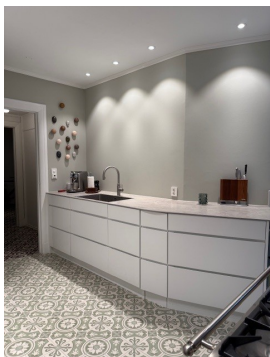
## 2 ETASJE > KJØKKEN

### ! TG 2 Overflater og innredning

Det er ikke montert rist i sokkel under kjøl/frys. Deler av sokkel er noe løs. Eier opplyser at komfyr ikke medfølger ved salg.

Utbedringer må påregnes.

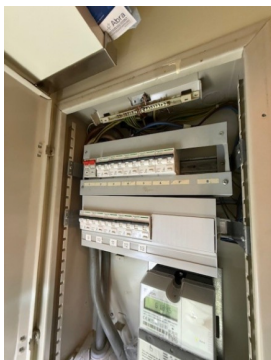
Det mangler deksel på koblingspunkt oppunder himling i gang. Dette må monteres.
