Tilstandsrapport

📍 Rathkes gate 4 , 0558 OSLO

gnr. 228, bnr. 270

Oppdragsnr.: 11838-26086

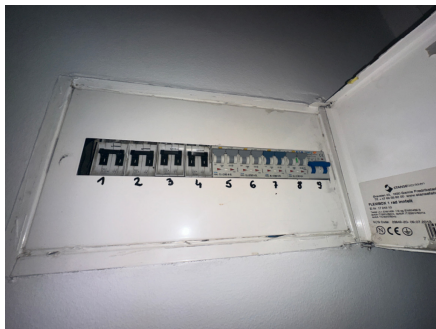
Sikringskap med automatsikringer.
