# Tilstandsrapport

Rekkehus

Nygårdstunet 16, 2850 LENA

Rapportdato: 26.08.2025

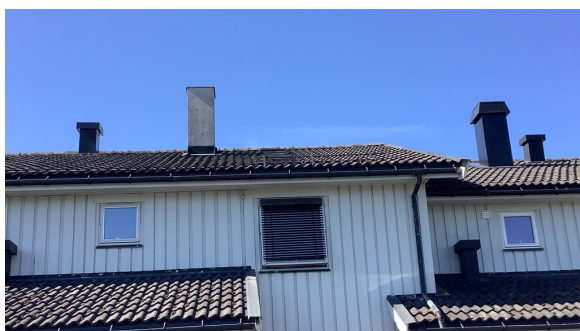
- Det er avvik:
- Halvparten av forventet funksjonstid eller mer på takteking og undertak er oppnådd.
- Gjennomføringer i denne taktekingen er svake punkt og risikoen for skader er høy.

- Tiltak:
  - Det er ikke behov for strakstiltak, men ut ifra alder kan skader oppstå på eldre takteking/undertak.
- For å få tilstandsgrad 0 eller 1 må takteking og undertak skiftes.
- Gjennomføringer i tak må kontrolleres for å kartlegge omfang. Nærmere undersøkelser og utbedringer anbefales.
  - Det anbefales å føre jevnlig tilsyn med taktekingen, spesielt ved større nedbørsmengder og/eller snøsmelting.

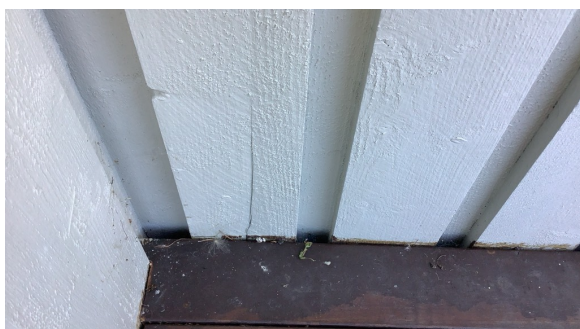
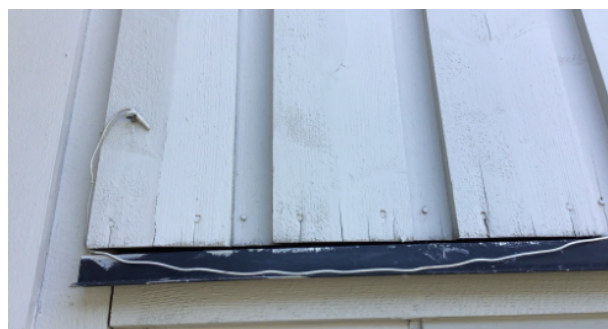
- Det er avvik:
- Deler av veggkonstruksjonen er skjult og har en alder som øker sannsynligheten for skjulte feil. Bygningsdelene har oppnådd mye av sin forventede funksjonstid.
- Kledning bærer stedvis preg av elde og slitasje.
- Sprekker nederst på kledning er registrert. • Det er observert glipper/åpninger i overganger/lufting i veggkonstruksjon der skadedyr kan komme inn.

- Tiltak:
- Deler av veggkonstruksjon er kledd inn og der kan være risiko for skjulte skader i veggen som ikke er mulig å avdekke uten fysiske inngrep. • Vedlikeholdsarbeider må påregnes.
- Det er ikke behov for strakstiltak. Åpninger i veggkonstruksjonen kan føre til at skadedyr etablerer seg, noe som kan skade bygningsmaterialer og medføre reparasjonskostnader. Det anbefales å følge med på tilstanden og tette glipper/åpninger over 6 mm for å hindre inntrengning. Ved utbedring må lufting av konstruksjonen ivaretas. • Overflatebehandling av endeved/kledning, evt utskifting av skadet kledning. Bygningsdelen krever jevnlig vedlikehold.

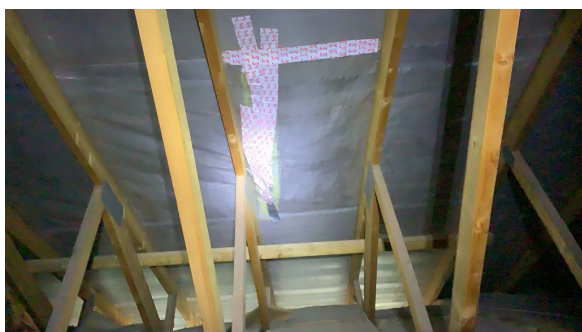
Undertaksduken har skader, som er tapet/tettet.

Skade i eldre undertaksduk er reparert.

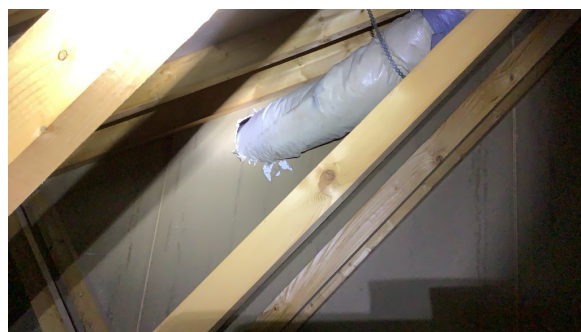
Ventilasjonsrør er ført gjennom brannvegg.

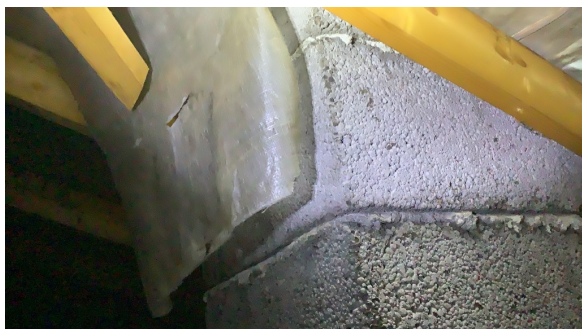
Utett undertak rundt gjennomføringer.

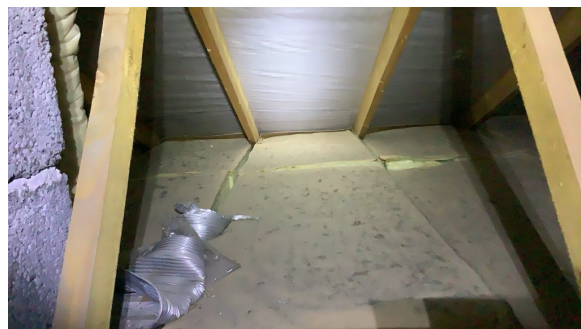
Isolasjon dekker delvis lufting fra raft

Det er ikke behov for strakstiltak i forhold til åpninger der skadedyr kan komme inn, men det anbefales å følge med på tilstand slik at det kan avdekkes på et tidlig tidspunkt dersom det registreres skadedyr inne i konstruksjonene. Dersom det ønskes å gjennomføre tiltak for å stenge for inntrengning av skadedyr må alle glipper / åpninger med størrelse over 6 mm tettes, ved en slik utbedring må det påses at ventilering av konstruksjonen ivaretas. • Det anbefales å føre jevnlig tilsyn med takkonstruksjon, spesielt ved større nedbørsmengder og/eller snøsmelting. Gjennomføringer i tak må kontrolleres for å kartlegge årsak til misfarging/fuktmerker. Lufting/ventilering bør forbedres.

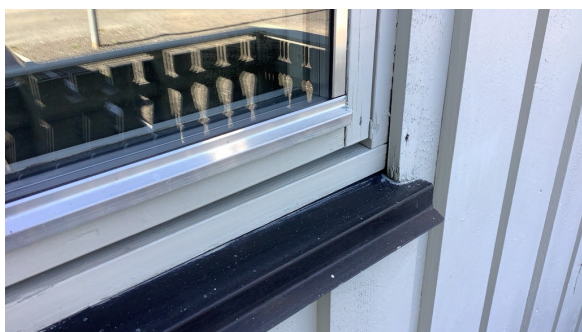
Omrømming rundt vinduer er ført ned på beslag, risiko for fuktopptrekk i treverket. Det ble ikke observert eller opplyst om punkterte isolerglass. Pga. temperatur og lysforhold kan dette være vanskelig å oppdage. Alder på vinduer tilsier at punktering kan forekomme selv om det ikke ble avdekket ved befaringen. Værslitte karmen utvendig. Enkelte vinduer har kondensmerker. Mer enn halvparten av forventet brukstid på vinduer er oppnådd, eller nært forestående.

Vedlikeholdsarbeider må påregnes. Oppgraderinger/utskiftninger bør påregnes. Konsekvens av avviket/eldre vinduer/dårlige vinduer, gir en fremtidig kostnad på fornyelse/vedlikehold. Eldre isolerglass medfører økt forbruk av energi til oppvarming. Varmetap fra vinduer kan forårsake at varm luft stiger inn på kaldtloft og er med på å skape kondens og ising på taktro i den kalde årstiden.

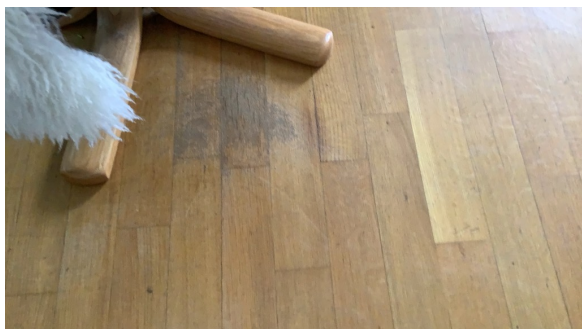
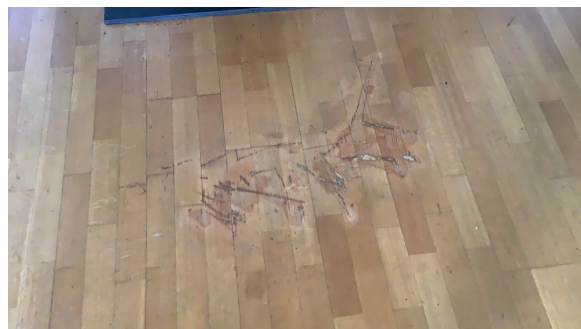
- Det er avvik:
- Bruksmerker, riper, hull etter bildeinnfesting, tv og møbler er påregnelig på alle overflater.
- Det er påvist ripe i parkett/laminatgulv.

Parkett i stue.

- Tiltak:
- Overflater må utbedres eller skiftes.
- Avhengig av bruksmønster og krav til estetikk av kjøper kan det være påregnelig med utskiftning/utbedringer. Avviket er å anse som et kosmetisk avvik.

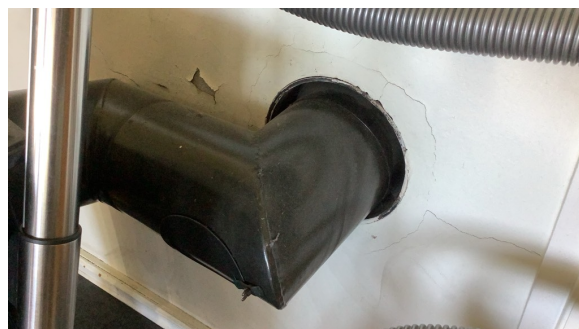
Ildfast plate er for kort på gulvet under ildstedet. Dette er en anbefaling, men ikke et krav. Sprekker i maling/puss på pipe. Røykrør har kort avstand brennbart materiale.

Overflate er skadet etter røykrør er for nærme brannmur

Det må gjennomføres ytterligere undersøkelser. Innhent dokumentasjon.

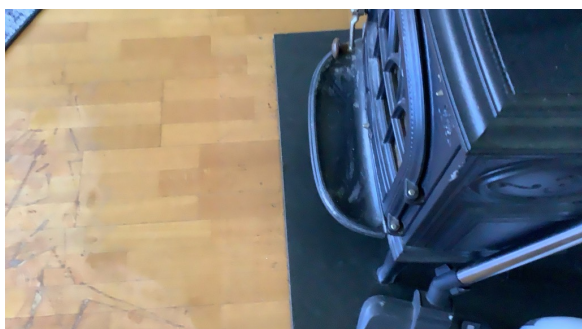
Ubrennbar plate foran ovn er for kort. Kravet er 30 cm utenfor brannkammer.

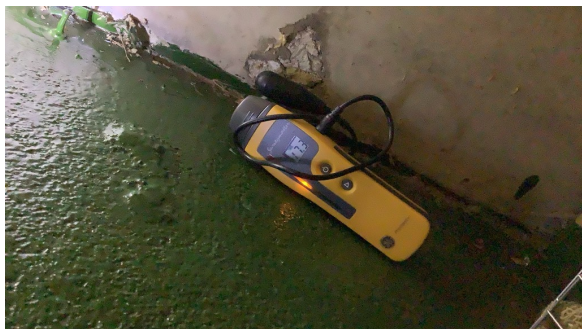
Deler av vegg under terreng er skjult og har en alder som øker sannsynligheten for skjulte feil. Bygningsdelene har oppnådd mye av sin forventede brukstid. Tilstandsgrad gitt pga. nevnte forhold. Multimur er å betrakte som en risikokonstruksjon, det vil si en konstruksjon som erfaring viser at har høy skadefrekvens med økt risiko for fukt og råteskader. Småskader på grunn av fuktbelastning.

Multimur. Gips/skum i påført betongvegg. Det ble registrert forhøyede verdier i treverk i bunnsvill på elementer.

Det er ikke registrert synlige avvik som tilsier at man må påregne umiddelbare tiltak, men da deler av konstruksjon er kledd inn anbefaler jeg ytterligere undersøkelser. Da drenering ikke er oppgradert siden byggeåret er det viktig å følge med på konstruksjonene. Kjeller er innredet etter byggeåret, og dette endrer forutsetningene for konstruksjonene. Det er påregnelig med tiltak utvendig i form av drenering/isolering av grunnmur. Ytterligere undersøkelser anbefales. Det er viktig å følge med på konstruksjonene jevnlig. Ikke registrert avvik som krever strakstiltak, men det kan ikke utelukkes at det er avvik i lukkede konstruksjoner som ikke er inspisert.

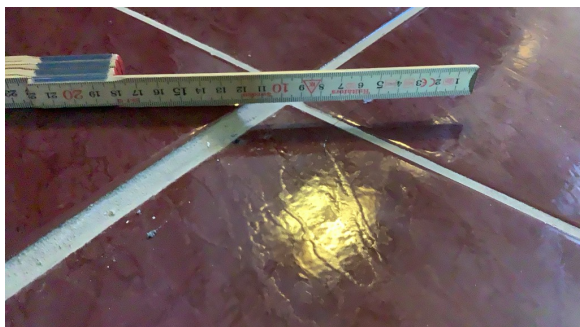
Det er lagt en flis ovenpå en annen flis i hjørnet, ukjent årsak.

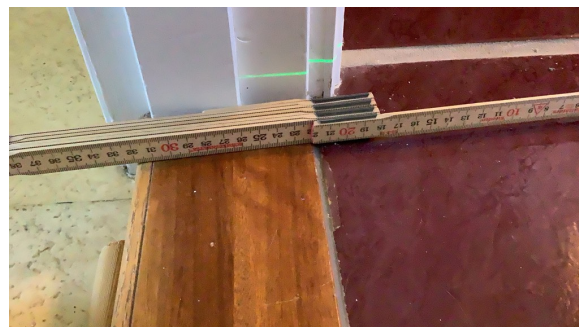
Det er ikke membran i oppkant ved dørterskel.

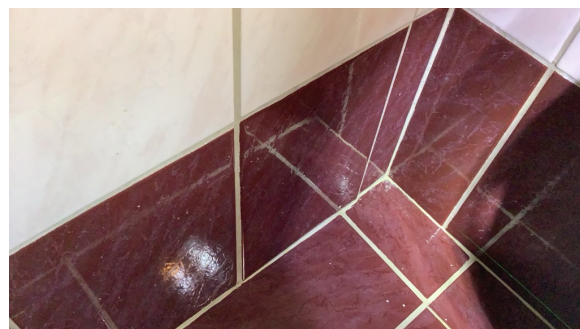
Sprang mellom flis i dusjsonen.

- Vindu er beskyttet mot fuktpåkjenning, men plasseringen i våtsone kan føre til vanninntrengning i konstruksjonen.
- Det er ikke behov for strakstiltak, men om bruker har andre brukskrav eller krav til estetikk kreves det utbedring eller utskifting. Skader/følgeskader i konstruksjon kan være en konsekvens av ufagmessig utførelse. Det anbefales derfor å følge med på tilstand til våtrommet.

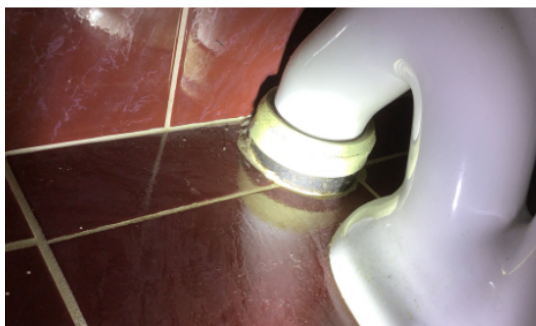
Ingen synlig membran rundt røroppstikk i gulv

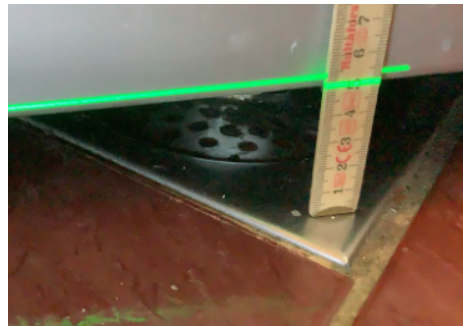
- Det er avvik:
- Gulvet har ikke tilstrekkelig fall mot sluk.
- Det er ikke tilstrekkelig sikring av lekkasjevann ved dørterskel.
- Det er ufagmessig utførelse av overflater.

- Ved eventuell lekkasje er det fare for at vann ikke føres til sluk. Fuktskader på konstruksjon kan oppstå. Gulvet skal avgrenses av en oppkant med vanntett sjikt på minst 25 mm på alle sider, unntatt mot døråpning der oppkanten må være minst 15 mm over ferdig gulv. Oppkant ved døråpning er under 15mm over ferdig gulv.

Det er begrenset tilgang til sluket. Det er totalt 10mm fall til sluk, og det er ikke oppkant ved dør.

- Det er ikke behov for strakstiltak, men om bruker har andre brukskrav eller krav til estetikk kreves det utbedring eller utskifting. Skader/følgeskader i konstruksjon kan være en konsekvens av ufagmessig utførelse. Det anbefales derfor å følge med på tilstand til våtrommet.

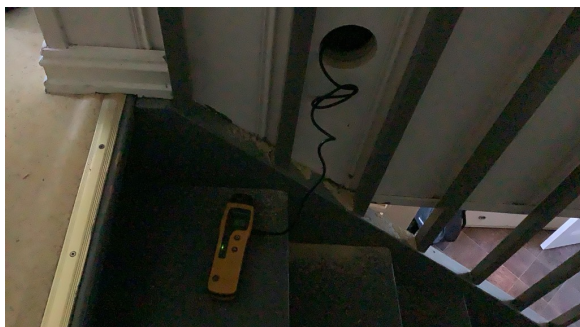
Ved fuktmåling er det ikke registrert måleverdi som indikerer fukt.

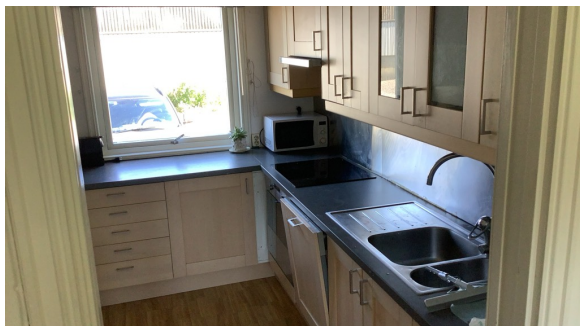
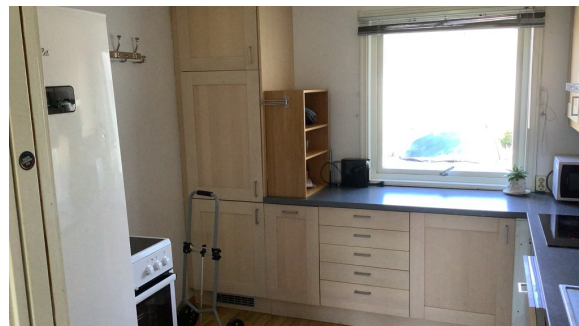
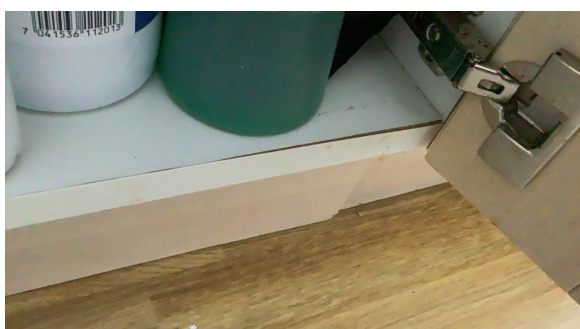
Fuktskjolder/svelling i bunnplate i benkeskap. Komfyrvakt anbefales etablert. Enkelte slitasjer/skader er registrert. Ved bruk av fuktindikator registrerte jeg ingen forhøyede verdier.

Det er svelling av bunnplate i underskap.

Avhengig av bruksmønster og krav til estetikk av kjøper kan det være påregnelig med utskiftning/utbedringer av kjøkkeninnredningen.

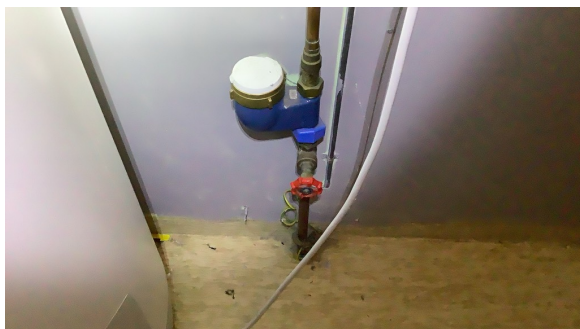
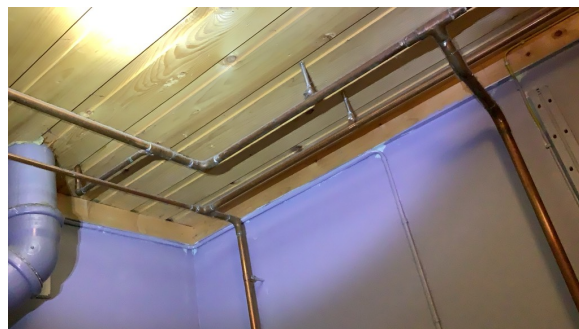
- Det er avvik:
- Tilstandsgrad 2 gis med bakgrunn i at mer enn halvparten av forventet funksjonstid for røranlegg er oppnådd.

- Tiltak:
- Når vannrør har oppnådd mer enn halvparten av funksjonstid er det økt risiko for fremtidige lekkasjer. Funksjonstid avhenger av bruk og type rør. Tidspunkt for utskifting er vanskelig å angi eksakt. Oppgradering/vedlikehold må påregnes.

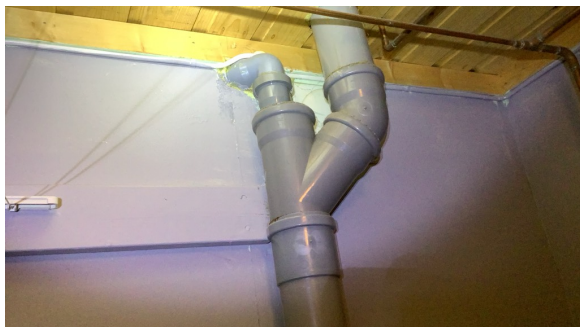
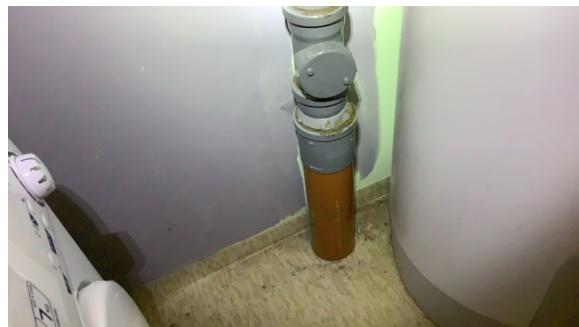
- Det er avvik:
- Tilstandsgrad 2 gis med bakgrunn i at forventet funksjonstid for avløpsrør er oppnådd.

Det er stakemuligheter i kjeller.

- Tiltak:
- Når avløpsrør har oppnådd forventet funksjonstid er det økt risiko for fremtidige lekkasjer. Funksjonstid avhenger av bruk og type rør. Tidspunkt for utskifting er vanskelig å angi eksakt. Utskifting av avløpsrør må påregnes.
