Nygårdstunet 16, 2850 LENA

**Rekkehus med sentral beliggenhet  
på Lena - lyst og trivelig - 3  
soverom - garasjeplass -  
gangavstand til fasiliteter.**

| Tilstandsrapport ..... | 49 |

Befaringsdato: 18.08.2025

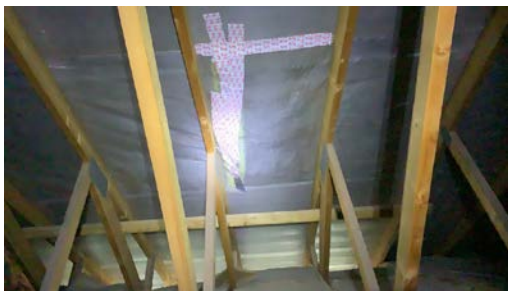
- Det er avvik:
- Undertaksduken har skader, som er tapet/tettet.
- Ved fuktmåling registrerte jeg ikke unormale verdier.
  - Spor etter skadedyr er registrert, ukjent omfang.

Skade i eldre undertaksduk er reparert.

Det oppfordres til at man går over og sjekker hele dampspærren for punkteringer/utettheter mellom loft og underliggende etasje. Spesielt ifm downlights og andre gjennomføringer som f.eks pipe, ventilasjonskanaler og kloakkløfting. Eventuelle punkteringer/utettheter i dampspærren må tettes. Loftsluker må også være tette. Sjekk pakninger for eventuelle skader/utettheter. Eldre loftluker uten pakninger bør oppgraderes. Luftlekkasjer fra underliggende etasje opp til kaldt loft gjennom utettheter i dampspærren/loftsluke kan gi kondensskader(fuktskader) på undertak/takkonstruksjon. Utbedring av kondensskader kan være omfattende og kostbart.

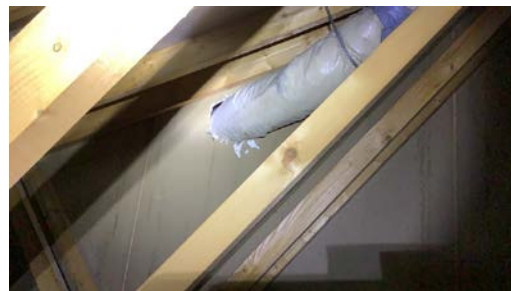
Ventilasjonsrør er ført gjennom brannvegg.

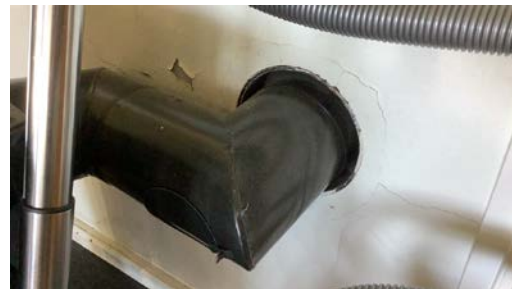
Ildfast plate er for kort på gulvet under ildstedet. Dette er en anbefaling, men ikke et krav. Sprekker i maling/puss på pipe. Røykrør har kort avstand brennbart materiale. Pipe er besikket fra bakkenivå da det ikke var sikker adkomst til tak på befaringen. Det anbefales på generell basis alltid en kontroll av piper og ildsteder ved omsetning av boliger. Det gjøres oppmerksom på at det er det lokale brann- og feiervesen som fører tilsyn med piper og ildsteder i hver enkelt kommune. Ovner og oppvarmingskilder er ikke funksjonstestet av takstmann.

Overflate er skadet etter røykrør er for nærme brannmur

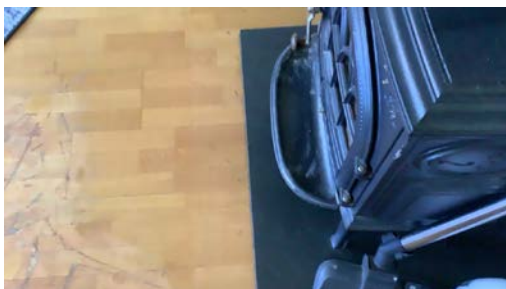
Ubrennbar plate foran ovn er for kort. Kravet er 30 cm utenfor Eldre vedovn er montert i kjelleretasje. brannkammer.

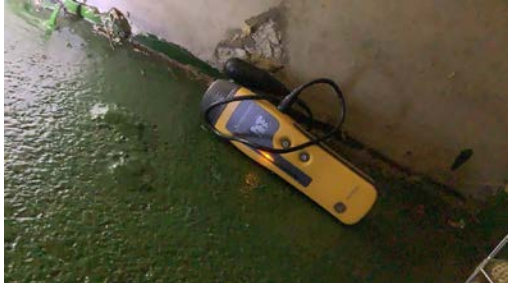
Deler av vegg under terreng er skjult og har en alder som øker sannsynligheten for skjulte feil. Bygningsdelene har oppnådd mye av sin forventede brukstid. Tilstandsgrad gitt pga. nevnte forhold. Multimur er å betrakte som en risikokonstruksjon, det vil si en konstruksjon som erfaring viser at har høy skadefrekvens med økt risiko for fukt og råteskader. Småskader på grunn av fuktbelastning.

Multimur. Gips/skum i påforet betongvegg. Det ble registrert forhøyede verdier i treverk i bunnsvill på elementer.

Det er ikke registrert synlige avvik som tilsier at man må påregne umiddelbare tiltak, men da deler av konstruksjon er kledd inn anbefaler jeg ytterligere undersøkelser. Da drenering ikke er oppgradert siden byggeåret er det viktig å følge med på konstruksjonene. Kjeller er innredet etter byggeåret, og dette endrer forutsetningene for konstruksjonene. Det er påregnelig med tiltak utvendig i form av drenering/isolering av grunnmur. Ytterligere undersøkelser anbefales. Det er viktig å følge med på konstruksjonene jevnlig. Ikke registrert avvik som krever strakstiltak, men det kan ikke utelukkes at det er avvik i lukkede konstruksjoner som ikke er inspisert.

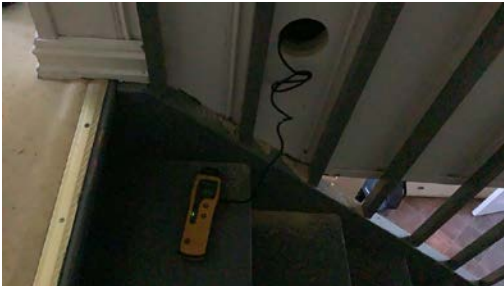
Ved fuktmåling er det ikke registrert måleverdi som indikerer fukt.

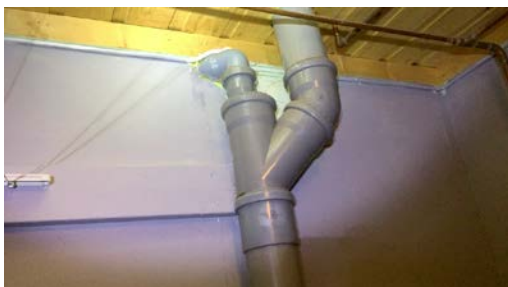
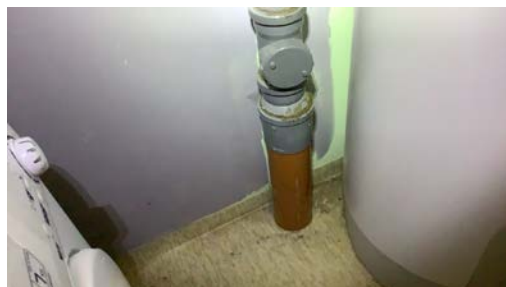
- Det er avvik:
- Tilstandsgrad 2 gis med bakgrunn i at forventet funksjonstid for avløpsrør er oppnådd.

Det er stakemuligheter i kjeller.

- Når avløpsrør har oppnådd forventet funksjonstid er det økt risiko for fremtidige lekkasjer. Funksjonstid avhenger av bruk og type rør. Tidspunkt for utskifting er vanskelig å angi eksakt. Utskifting av avløpsrør må påregnes.
