Tilstandsrapport

Fritidsbolig

Bergsætervegen 123, 2130 KNAPPER

Befaringsdato: 24.06.2024

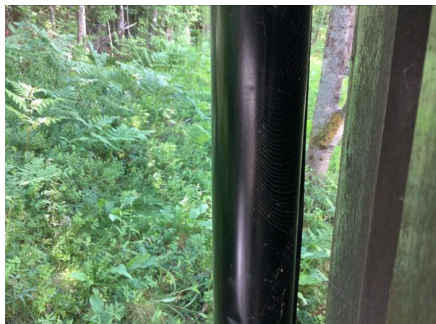
Det er påvist frostsprengt nedløpsrør.

Bildet viser frostsprengt nedløpsrør.

Frostsprengt nedløpsrør bør skiftes ut da lekkasje vil føre til økt fuktbelastning på konstruksjoner, og årsaken til frostspreng bør utbedres. Dette kan være ved å spyle opp drenerør.

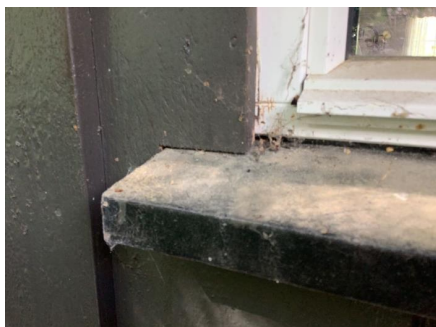
Omramming rundt vinduer er ført helt ned til vannbrett, og dette medfører økt risiko for råteskader da omramming kan trekke opp fukt fra vannbrett. Det er et åpent hull i bordkledningen der rør fra varmepumpen går inn, og her kan skadedyr komme inn.

Bildet viser at omramming rundt vindu er ført helt ned til vannbrett.

Det bør etableres spalte mellom omramming og vannbrett slik at fukt ikke kan trekkes opp fra vannbrett.

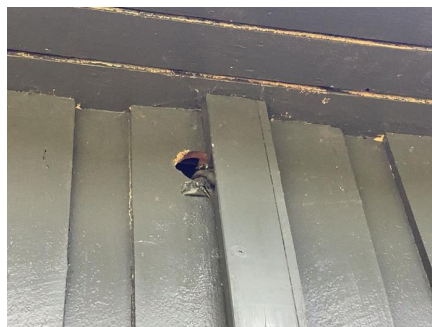
Bildet viser hull i bordkledning.

Hull i bordkledning må tettes.

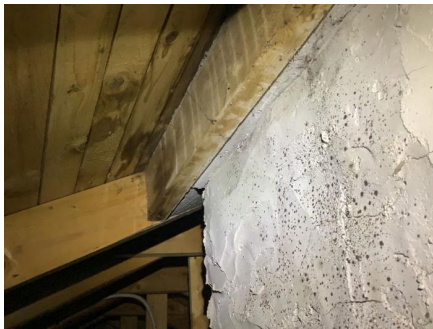
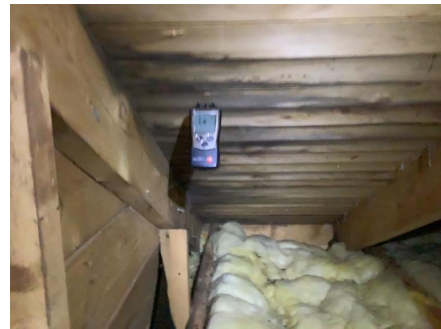
Det er påvist fuktskjolder rundt pipe og i et område mot sørvest, men det måles tørt på befaringsdagen. Det er ukjent om fuktskjoldene oppstod før taktekingen ble skiftet eller om det er pågående lekkasjer ved spesielle værforhold.

Bildene viser fuktskjolder.

Loftet må undersøkes ved forskjellige klimatiske forhold for å oppdage eventuelle lekkasjer eller kondensdannelser.

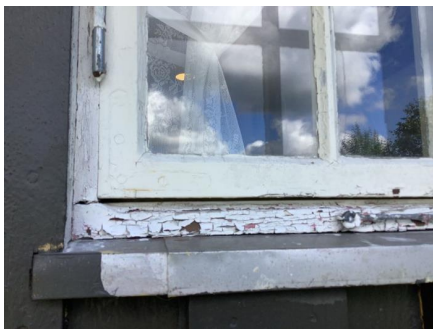
Bildet viser eksempel på værslitt vindu.

I årene som kommer vil det være behov for enten restaurering av de eldre eksisterende vinduene eller utskifting av vinduene. Utskifting til vinduer med isolerglass anbefales.

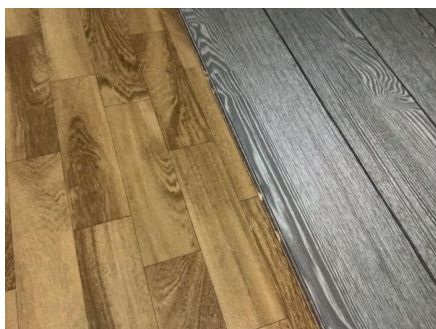
Bildet viser at det ikke er montert overgangslist mellom gulvbelegg og laminatgulv.

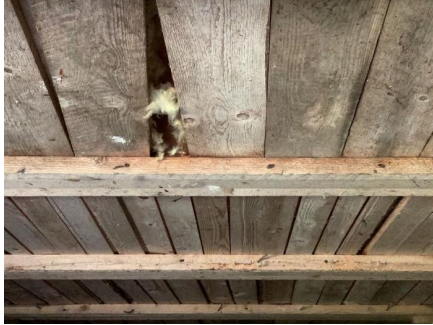
Bildet viser utettheter mellom stubbeloftsbord.

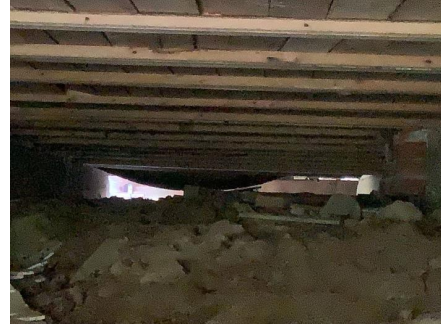
Bildet viser løsnet stubbeloftsplate.

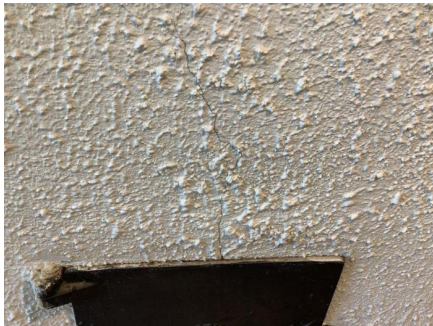
- Det er påvist sprekker og/eller riss i pipe.
- Ildfast plate mangler på gulvet under sotluke/feieluke på pipe.

Bildet viser riss i pipe.

Riss i pipe bør utbedres ved vedlikehold.

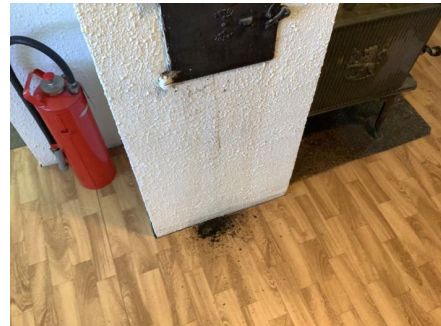
Bildet viser at det mangler ildfast plate på gulv under sotluke.

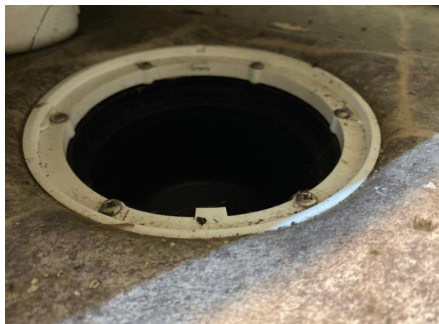
Bildet viser plastsluk og at gulvbelegg er ført under slukets klemring.

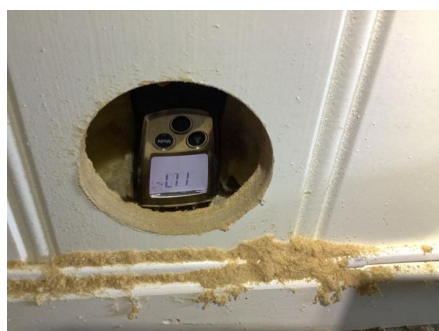
Hulltaking er foretatt uten å påvise unormale forhold. Fuktkvotemåling (vekt%) i konstruksjonen ble målt til 12. Hulltaking er foretatt i stue.

Bildet viser hulltaking og at det måles tørt.

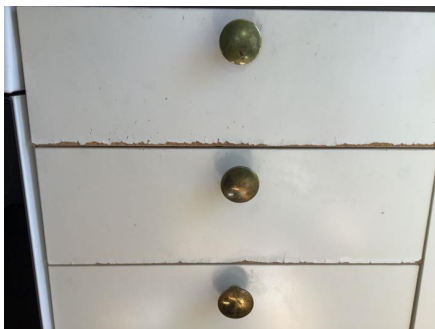
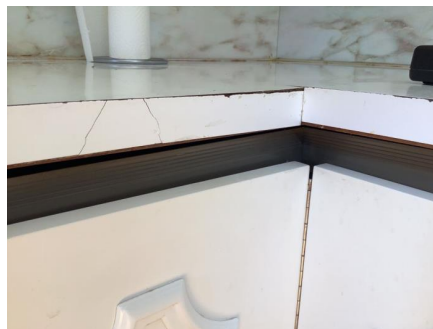
- Det er påvist skader på overflater/kjøkkeninnredning utover normal slitasjegrad.

Bildene viser eksempler på slitasje.

Kjøper må selv avgjøre om innredningen skal vedlikeholdes eller skiftes ut.

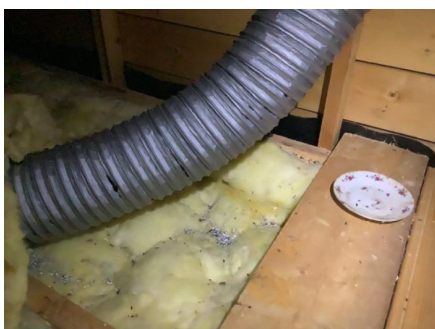
Mus har gnaget hull i ventilasjonsslange fra ventilatoren, og dette fører til at fuktig luft blåser ut på loft, og dette vil føre til kondensering.

Bildet viser at mus har gnaget hull i ventilasjonsslange.

Ventilasjonslange må skiftes ut, gjerne til hardt metallrør (spirorør).

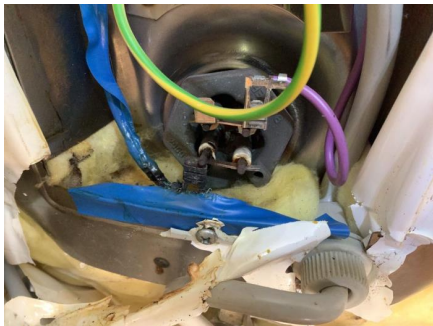
Bildet viser svimerker i elektrisk tilkobling.

- Det bør etableres tilfredsstillende el-tilkobling etter gjeldende forskrift.
- Det bør etableres tilfredsstillende avrenning eller lekkasjesikring ved varmtvannstank.

Varmtvannstanken bør skiftes ut.

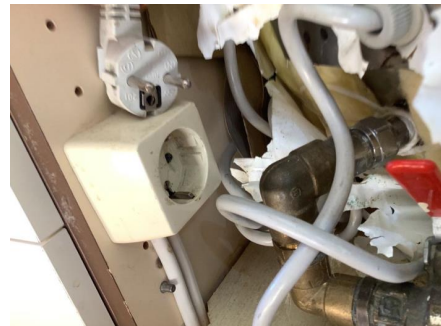
Bildet viser utilfredsstillende el-tilkobling iht. gjeldende forskrift.

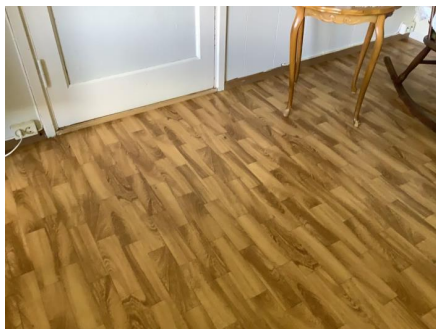
Bildet viser at det er jordet og ujordet stikkontakt på samme vegg.

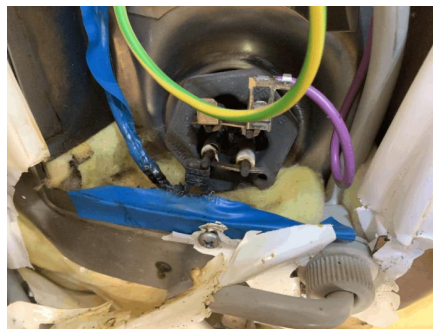
Ja Det er svidd tilkobling på varmtvannstank og dette avviket medfører automatisk TG3 i tilstandsrapporten da dette kan ha ført til varmgang i anlegget.

Bildet viser svidd tilkobling.

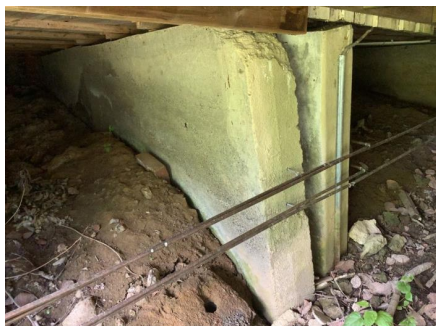
Bildet viser skjev ringmur.

Ringmuren må rettes opp, og masser må stabiliseres.

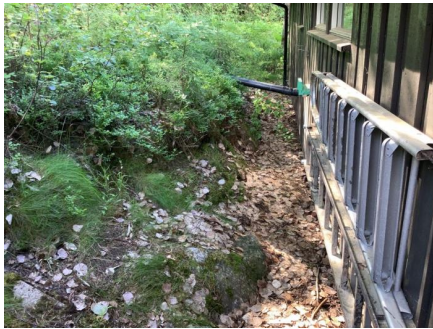
Bildet viser at det er fall mot bygning.

Det vil være krevende å fjerne avviket, og ettersom denne enden av fritidsboligen er punktfundamentert så vil det være lønnsomt å etablere større avstand mellom terreng og bygning slik at sikrer god ventilering under bygget.
