Bergsætervegen 123, 2130 KNAPPER

**Koselig hytte i landlige omgivelser  
\* Flott utsikt \* Solrikt \* Innlagt  
strøm \* Sommervann**

Befaringsdato: 24.06.2024 Rapportdato: 02.07.2024 Oppdragsnr.: 21034-1214 Referansenummer: EA6805

Autorisert foretak: Øystein Opås Takstforretning AS Sertifisert Takstingeniør: Jan Martin Rønning

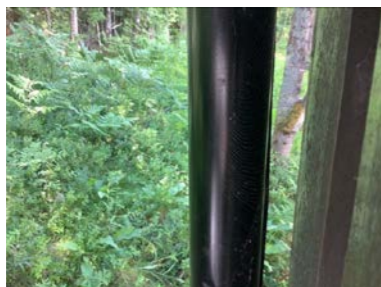
Det er påvist frostsprengt nedløpsrør.

Bildet viser frostsprengt nedløpsrør.

Frostsprengt nedløpsrør bør skiftes ut da lekkasje vil føre til økt fuktbelastning på konstruksjoner, og årsaken til frostspreng bør utbedres. Dette kan være ved å spyle opp drenerør.

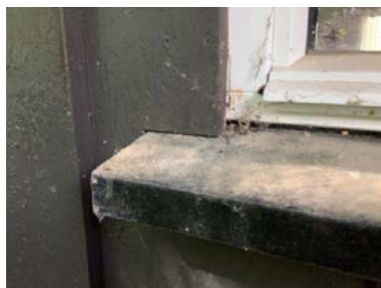
Omrømming rundt vinduer er ført helt ned til vannbrett, og dette medfører økt risiko for råteskader da omrømming kan trekke opp fukt fra vannbrett. Det er et åpent hull i bordkledningen der rør fra varmpumpen går inn, og her kan skadedyr komme inn.

Bildet viser at omrømming rundt vindu er ført helt ned til vannbrett.

Det bør etableres spalte mellom omrømming og vannbrett slik at fukt ikke kan trekkes opp fra vannbrett.

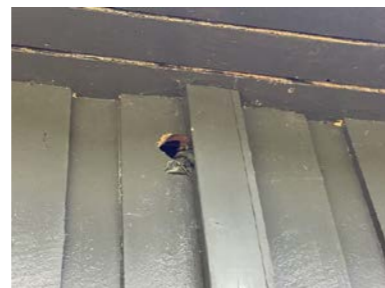
Bildet viser hull i bordkledning.

Hull i bordkledning må tettes.

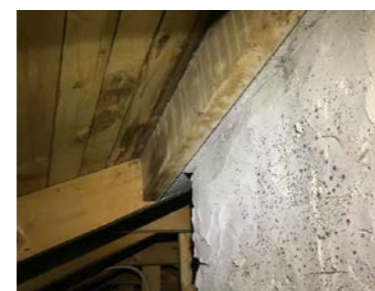
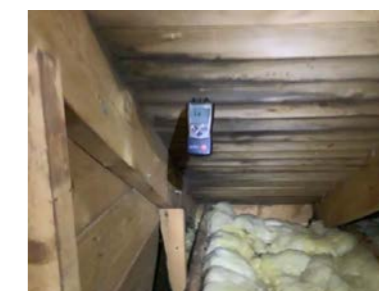
Det er påvist fuktskjolder rundt pipe og i et område mot sørvest, men det måles tørt på befaringsdagen. Det er ukjent om fuktskjoldene oppstod før taktekingen ble skiftet eller om det er pågående lekkasjer ved spesielle værforhold.

Bildene viser fuktskjolder.

Loftet må undersøkes ved forskjellige klimatiske forhold for å oppdage eventuelle lekkasjer eller kondensdannelser.

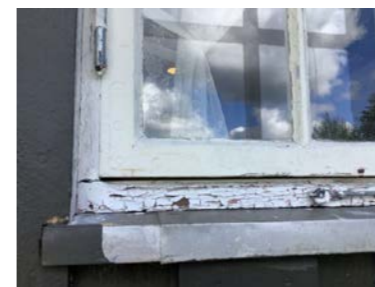
Vinduer:  
Det er påvist andre avvik:  
De eldre vinduene er værslitte, og det bør forventes trekk fra eldre vinduer med enkle glass og vareramme.

Bildet viser eksempel på værslitt vindu.

I årene som kommer vil det være behov for enten restaurering av de eldre eksisterende vinduene eller utskifting av vinduene. Utskifting til vinduer med isolerglass anbefales.

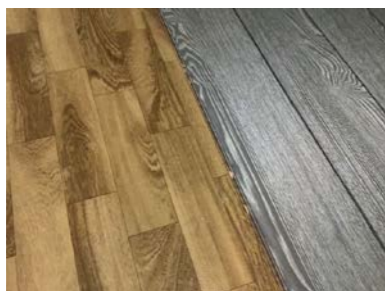
Innvendige overflater består av gulvbelegg og laminatgulv, vegger er kledd med malte- og tapetserte plater og himlinger er kledd med malte plater. Det er ikke montert overgangslister på gulv mellom laminatgulv og gulvbelegg og dette bør gjøres.

Bildet viser at det ikke er montert overgangslister mellom gulvbelegg og laminatgulv.

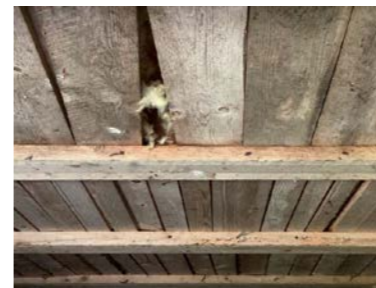
Bildet viser uttetheter mellom stubbeloftsbord.

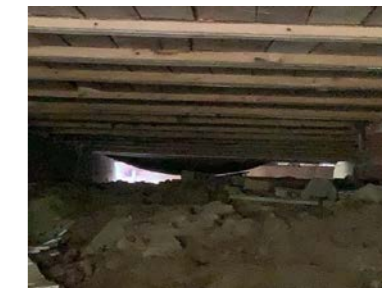
Bildet viser løsnet stubbeloftsplate.

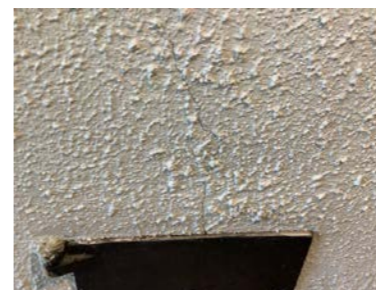
- Det er påvist sprekker og/eller riss i pipe.
- Ildfast plate mangler på gulvet under sotluke/feieluke på pipe.

Bildet viser riss i pipe.

Riss i pipe bør utbedres ved vedlikehold.

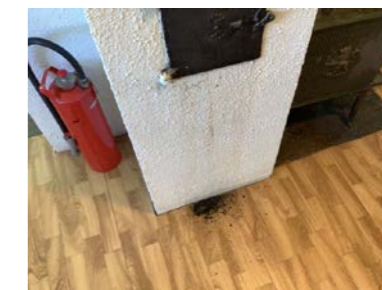
Bildet viser at det mangler ildfast plate på gulv under sotluke.

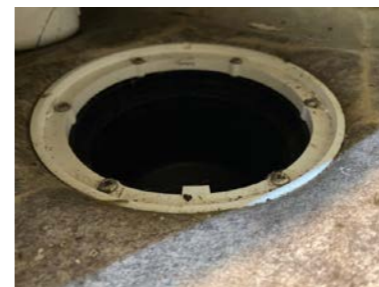
- Det er påvist avvik i fallforhold til sluk i forhold til krav i forskrift på byggetidspunktet.

Badet er ikke bygget for vannpåkjenning, så det er ikke behov for tiltak så lenge tett dusjkabinett fortsatt benyttes. Servant er plassert rett ved sluket, så eventuelt lekkasjevann herfra har enklest vei til sluk.

Bildet viser plastsluk og at gulvbelegg er ført under slukets klemring.

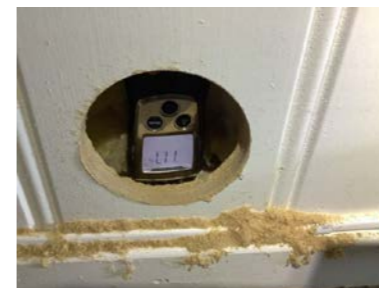
Hulltaking er foretatt uten å påvise unormale forhold. Fuktkvotemåling (vekt%) i konstruksjonen ble målt til 12. Hulltaking er foretatt i stue.

Bildet viser hulltaking og at det måles tørt.

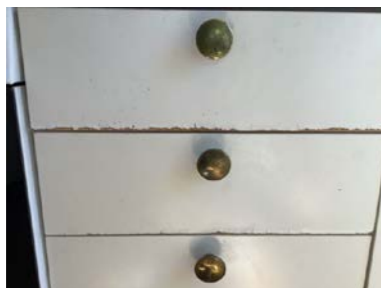
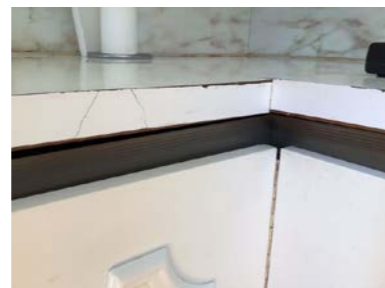
- Det er påvist skader på overflater/kjøkkeninnredning utover normal slitasjegrad.

Bildene viser eksempler på slitasje.

Kjøper må selv avgjøre om innredningen skal vedlikeholdes eller skiftes ut.

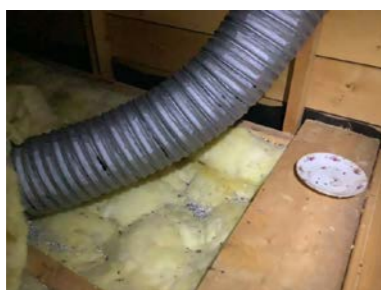
Mus har gnaget hull i ventilasjonsslange fra ventilatoren, og dette fører til at fuktig luft blåser ut på loft, og dette vil føre til kondensering.

Bildet viser at mus har gnaget hull i ventilasjonsslange.

Ventilasjonslange må skiftes ut, gjerne til hardt metallrør (spirorør).

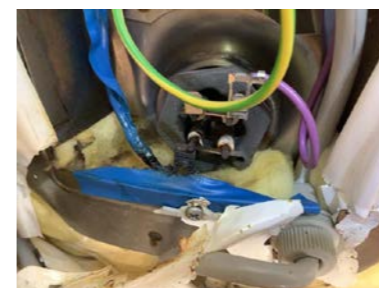
Bildet viser svimerker i elektrisk tilkobling.

- Det bør etableres tilfredsstillende el-tilkobling etter gjeldende forskrift.
- Det bør etableres tilfredsstillende avrenning eller lekkasjesikring ved varmtvannstank.

Varmtvannstanken bør skiftes ut.

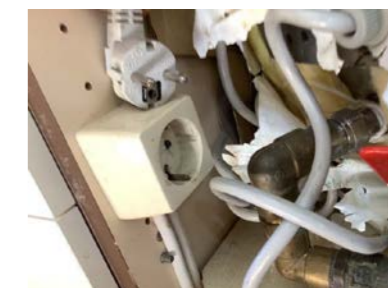
Bildet viser utilfredsstillende el-tilkobling iht. gjeldende forskrift.

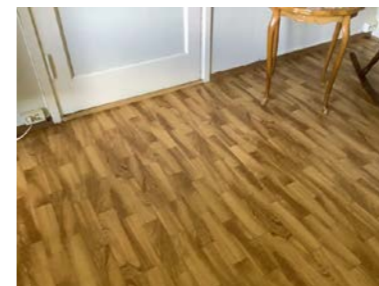
Bildet viser at det er jordet og ujordet stikkontakt på samme vegg.

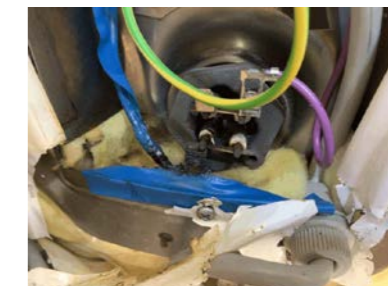
Elektrisk anlegg:  
Det er svidd tilkobling på varmtvannstank og dette avviket medfører automatisk TG3 i tilstandsrapporten da dette kan ha ført til varmgang i anlegget.  
Det er ikke fremvist samsvarserklæring for elektrisk

Bildet viser svidd tilkobling.

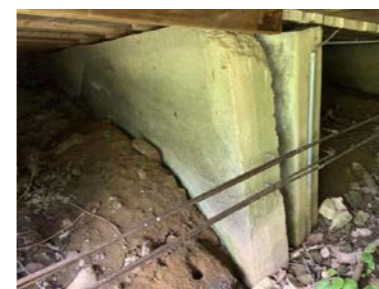
Grunnmur og fundamenter:  
Det er påvist andre avvik:  
En ringmur har betydelige skjevheter. Det er opplyst at ringmuren ikke har utviklet seg de senere år.

Bildet viser skjev ringmur.

Ringmuren må rettes opp, og masser må stabiliseres.

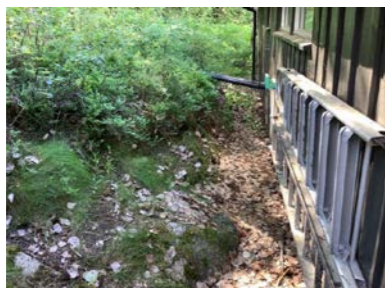
Bildet viser at det er fall mot bygning.

Det vil være krevende å fjerne avviket, og ettersom denne enden av fritidsboligen er punktfundamentert så vil det være lønnsomt å etablere større avstand mellom terreng og bygning slik at sikrer god ventilering under bygget.
