Bergsætervegen 123, 2130 KNAPPER

**Koselig hytte i landlige omgivelser
* Flott utsikt * Solrikt * Innlagt
strøm * Sommervann**

Tilstandsrapport

FRITIDSBOLIG

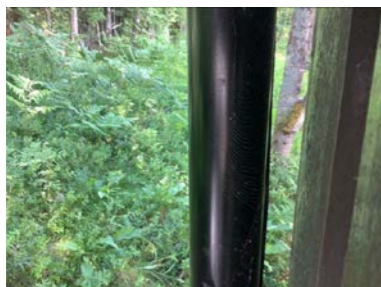
Det er påvist frostsprengt nedløpsrør.

Det er påvist lekkasje fra takrenneskjøt.

Bildet viser frostsprengt nedløpsrør.

Frostsprengt nedløpsrør bør skiftes ut da lekkasje vil føre til økt fuktbelastning på konstruksjoner, og årsaken til frostspreng bør utbedres. Dette kan være ved å spyle opp drenerør.

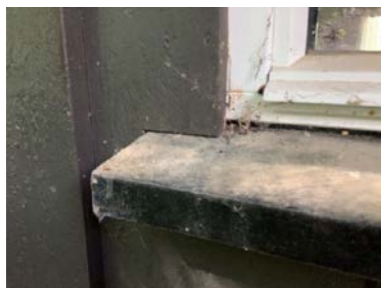
Omrømming rundt vinduer er ført helt ned til vannbrett, og dette medfører økt risiko for råteskader da omrømming kan trekke opp fukt fra vannbrett. Det er et åpent hull i bordkledningen der rør fra varmpumpen går inn, og her kan skadedyr komme inn.

Bildet viser at omrømming rundt vindu er ført helt ned til vannbrett.

Det bør etableres spalte mellom omrømming og vannbrett slik at fukt ikke kan trekkes opp fra vannbrett.

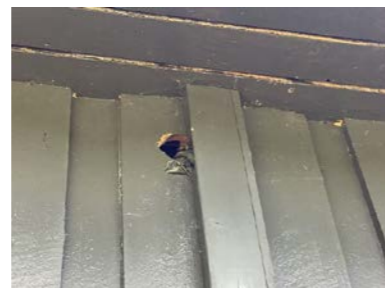
Bildet viser hull i bordkledning.

Hull i bordkledning må tettes.

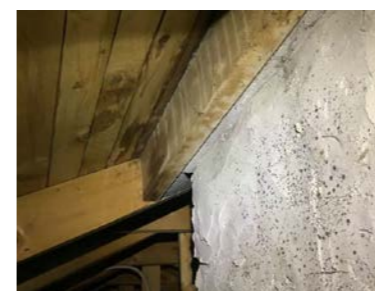
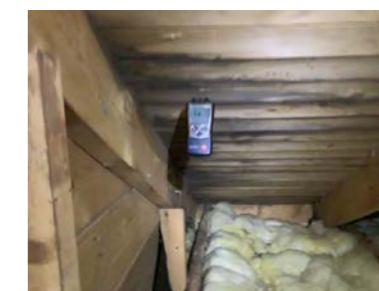
Det er påvist fuktskjolder rundt pipe og i et område mot sørvest, men det måles tørt på befaringsdagen. Det er ukjent om fuktskjoldene oppstod før taktekingen ble skiftet eller om det er pågående lekkasjer ved spesielle værforhold.

Bildene viser fuktskjolder.

Loftet må undersøkes ved forskjellige klimatiske forhold for å oppdage eventuelle lekkasjer eller kondensdannelser.

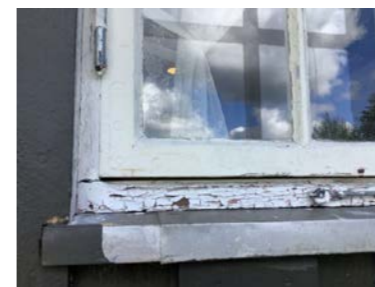
Bildet viser eksempel på værslitt vindu.

I årene som kommer vil det være behov for enten restaurering av de eldre eksisterende vinduene eller utskifting av vinduene. Utskifting til vinduer med isolerglass anbefales.

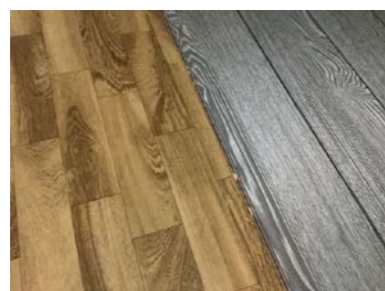
Bildet viser at det ikke er montert overgangslister mellom gulvbelegg og laminatgulv.

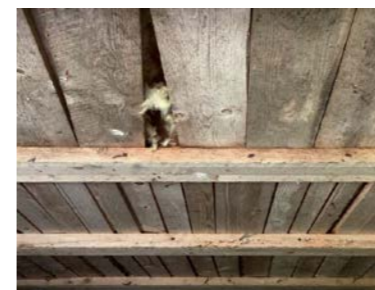
- Målt høydeforskjell på mellom 10 - 20 mm innenfor en lengde på 2 meter. Tilstandsgrad 2 gis med bakgrunn i standardens krav til godkjente måleavvik.

Bildet viser uttetheter mellom stubbeloftsbord.

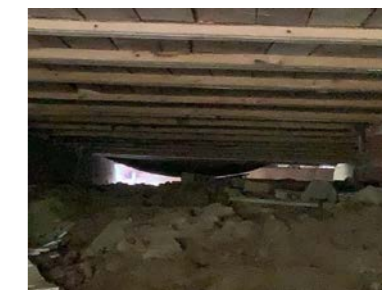
Bildet viser løsnet stubbeloftsplate.

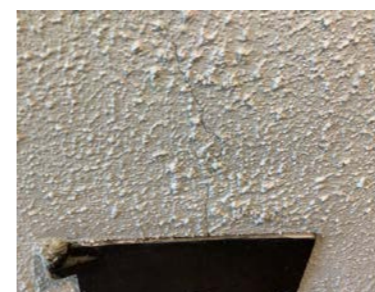
- Det er påvist sprekker og/eller riss i pipe.
- Ildfast plate mangler på gulvet under sotluke/feieluke på pipe.

Bildet viser riss i pipe.

Riss i pipe bør utbedres ved vedlikehold.

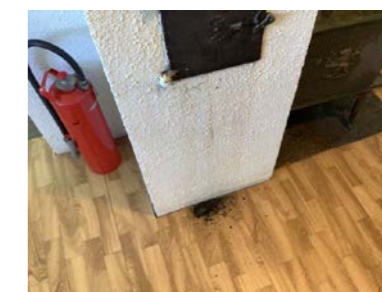
Bildet viser at det mangler ildfast plate på gulv under sotluke.

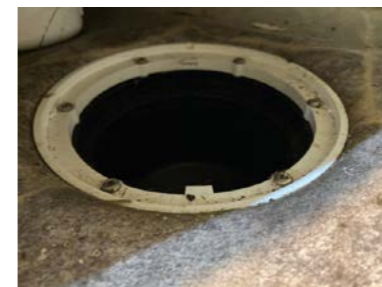
- Det er påvist avvik i fallforhold til sluk i forhold til krav i forskrift på byggetidspunktet.

Bildet viser plastsluk og at gulvbelegg er ført under slukets klemring.

Badet er ikke bygget for vannpåkjenning, så det er ikke behov for tiltak så lenge tett dusjkabinett fortsatt benyttes. Servant er plassert rett ved sluket, så eventuelt lekkasjevann herfra har enklest vei til sluk.

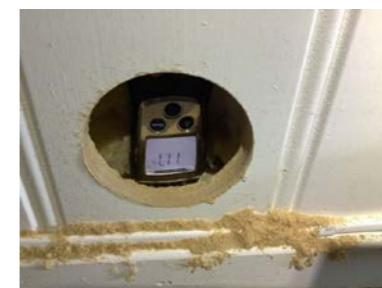
Hulltaking er foretatt uten å påvise unormale forhold. Fuktkvotemåling (vekt%) i konstruksjonen ble målt til 12. Hulltaking er foretatt i stue.

Bildet viser hulltaking og at det måles tørt.

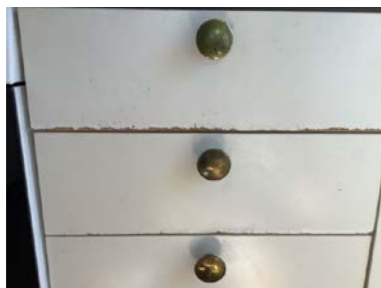
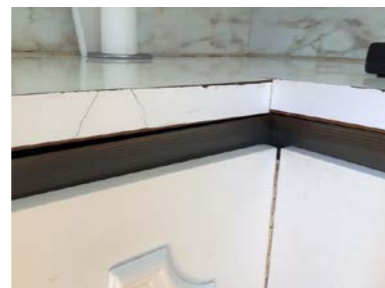
- Det er påvist skader på overflater/kjøkkeninnredning utover normal slitasjegrad.

Bildene viser eksempler på slitasje.

Kjøper må selv avgjøre om innredningen skal vedlikeholdes eller skiftes ut.

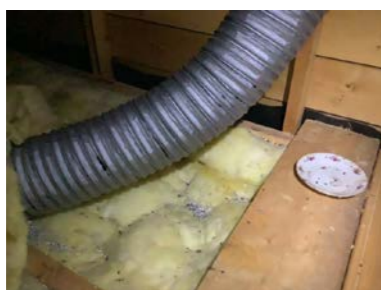
Mus har gnaget hull i ventilasjonsslange fra ventilatoren, og dette fører til at fuktig luft blåser ut på loft, og dette vil føre til kondensering.

Bildet viser at mus har gnaget hull i ventilasjonsslange.

Ventilasjonslange må skiftes ut, gjerne til hardt metallrør (spirorør).

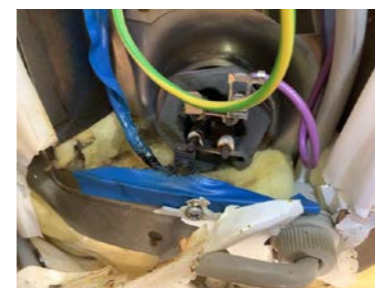
Det er svidd tilkobling på varmtvannstank og dette avviket medfører automatisk TG3 i tilstandsrapporten da dette kan ha ført til varmgang i anlegget.

Bildet viser svimerker i elektrisk tilkobling.

- Det bør etableres tilfredsstillende el-tilkobling etter gjeldende forskrift.
- Det bør etableres tilfredsstillende avrenning eller lekkasjesikring ved varmtvannstank.

Varmtvannstanken bør skiftes ut.

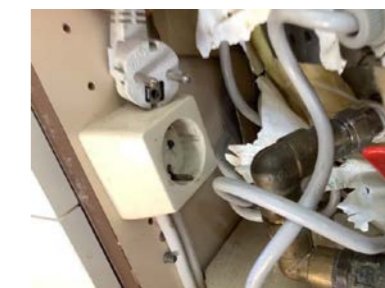
Bildet viser utilfredsstillende el-tilkobling iht. gjeldende forskrift.

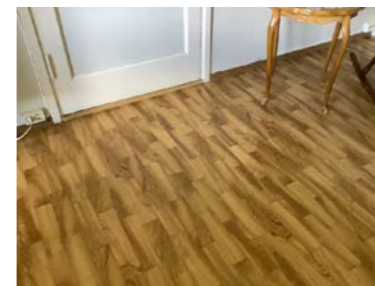
Bildet viser at det er jordet og ujordet stikkontakt på samme vegg.

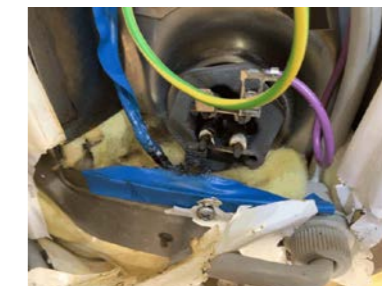
Bildet viser svidd tilkobling.

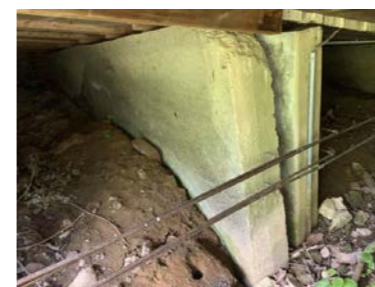
Bildet viser skjev ringmur.

Ringmuren må rettes opp, og masser må stabiliseres.

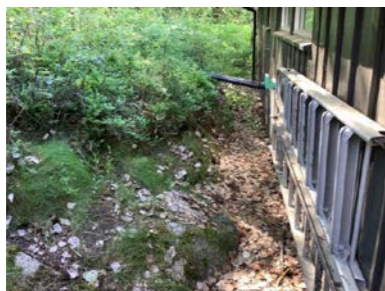
Bildet viser at det er fall mot bygning.

Det vil være krevende å fjerne avviket, og ettersom denne enden av fritidsboligen er punktfundamentert så vil det være lønnsomt å etablere større avstand mellom terreng og bygning slik at sikrer god ventilering under bygget.
