Tilstandsrapport

Rekkehus

Damekra 5, 7300 ORKANGER

Befaringsdato: 17.11.2025

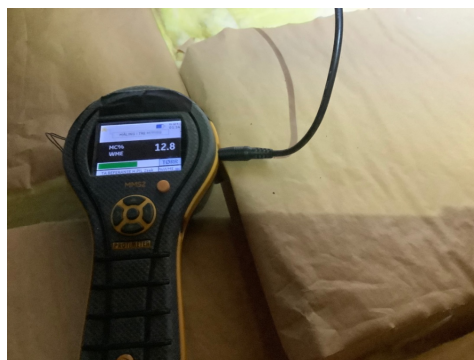
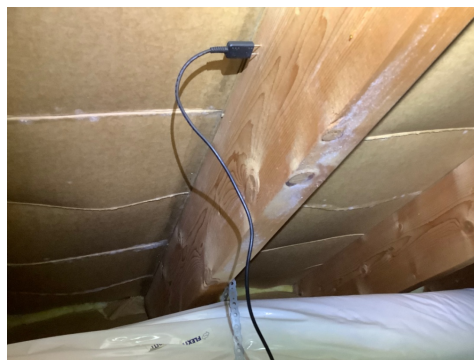
TG 2 **Takkonstruksjon/Loft**

- Det er begrenset/dårlig ventilering av takkonstruksjonen.

Det registreres begynnende muggdannelse i undertak. Det ble søkt med fuktindikator uten at det ble registrert forhøyede fuktverdier.

- Lufting/ventilering bør forbedres.

Kostnadsestimat: Under 20 000
