Tilstandsrapport

Rekkehus

Damekra 5, 7300 ORKANGER

Rapportdato: 25.11.2025

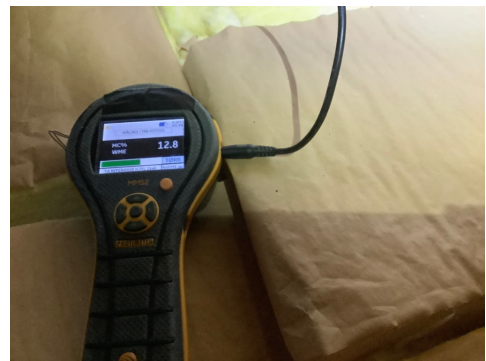
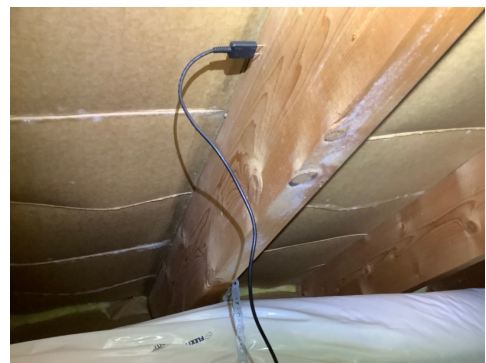
TG 2 Takkonstruksjon/Loft

- Det er begrenset/dårlig ventilering av takkonstruksjonen.

Det registreres begynnende muggdannelse i undertak. Det ble søkt med fuktindikator uten at det ble registrert forhøyede fuktverdier.

- Lufting/ventilering bør forbedres.

Kostnadsestimat: Under 20 000
