# Tilstandsrapport

Enebolig

Bjørgabaret 68 , 5709 VOSS

Befaringsdato: 30.01.2026

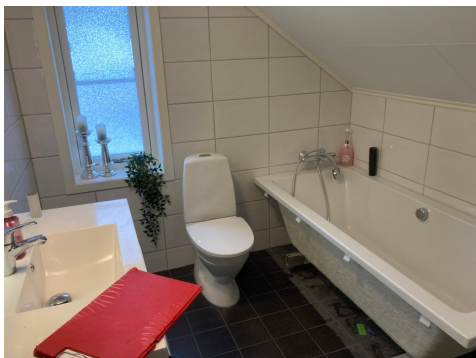
LOFT > BAD (6,1 KVM)

## TG 2 Overflater Gulv

- Til tross for avviket i fall/høydeforskjell til sluk, vil gulvet fortsatt kunne lede vann mot sluket, men med redusert effektivitet. Dette kan potensielt øke risikoen for vannansamling i enkelte områder av badet.
- Vær oppmerksom ved bruk. For å få tilstandsgrad 0 eller 1 må gulvet bygges om, for å få riktig fall til sluk. Det vil imidlertid sjelden være økonomisk rasjonelt som et enkeltstående tiltak. Ved en eventuell renovering, påse at våtrommet bygges med riktig fall til sluk.

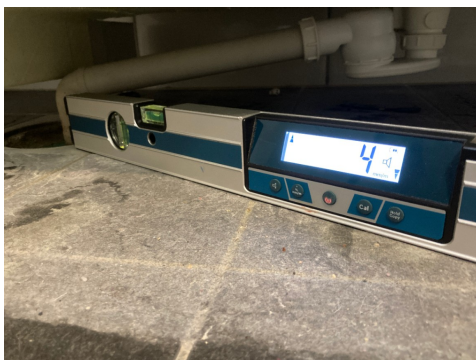
LOFT > BAD (6,1 KVM)

## TG 2 Sluk, membran og tettesjikt

- Det må gjøres nærmere undersøkelser. Manglende membran/tettesjikt medfører risiko for lekkasjer og fukt i konstruksjonen.

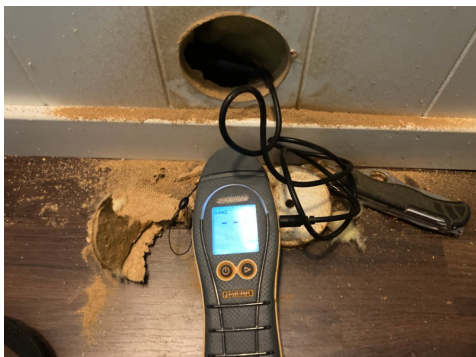
## 1. ETASJE > VASKEROM (4,1 KVM)

- Det er vindu/dør med ikke fuktbestandige materialer i våtsonen (ved vask, dusj, badekar, osv.), løsningen eller byggematerialet er uegnet.

- Uegnede materialer må fuktbeskyttes/utskiftes.

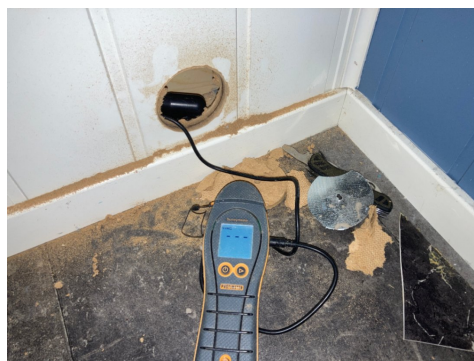
## 1. ETASJE > BAD (5,0 KVM)

- Det er tegn på fuktskader nederst på våtromsplater.
- Det er vindu/dør med ikke fuktbestandige materialer i våtsonen (ved vask, dusj, badekar, osv.), løsningen eller byggematerialet er uegnet.

- Dersom det ikke gjøres tiltak vil fuktopptaket i platene føre til oppsvelling og utett tettesjikt med fare for videre fuktskade i tilstøtende konstruksjoner.
- Uegnede materialer må fuktbeskyttes/utskiftes.

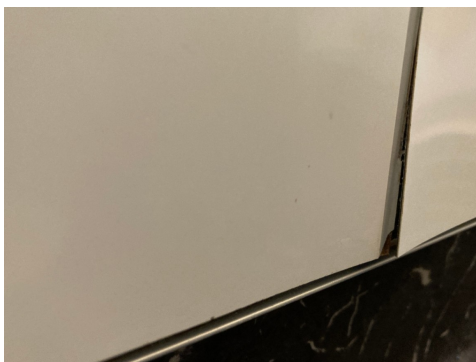
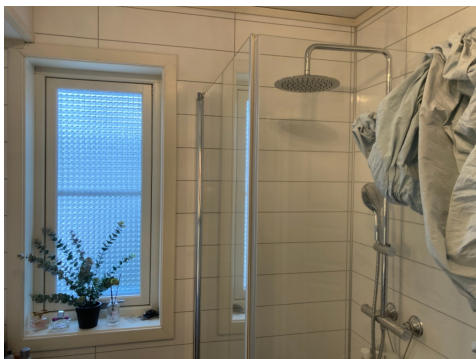
### 1. ETASJE > BAD (5,0 KVM)

- Det er påvist at gulvoverflaten har sprekker.

- Sprekker i et vinylbelegg kan føre til at vann trekker ned i gulvkonstruksjonen med påfølgende fukt/råteskader.

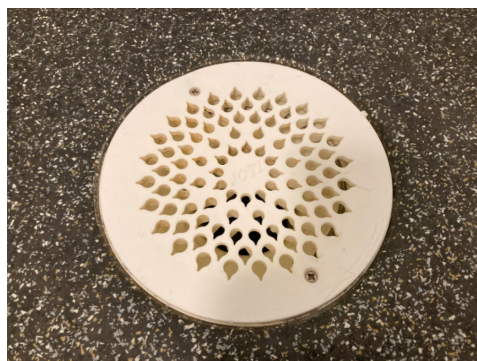
Sluk i dusjsone

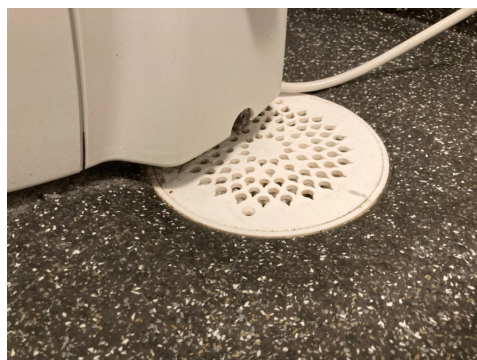
Sluk unde varmtvannsbereder

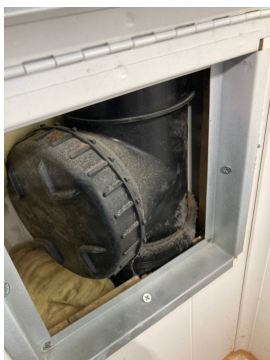
Stakeluke for avløp

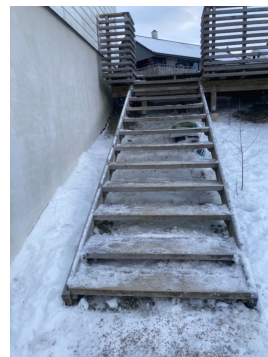
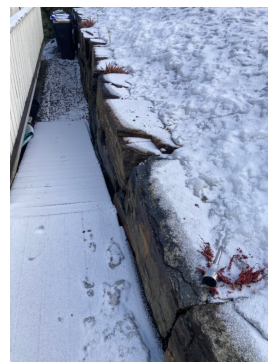
- Det er ikke montert rekkverk på utvendige trapper.
- Det er manglende rekkverk/annen sikring på forstøtningsmurer som krever dette utifra dagens krav.
- Det er mangler/skader på brannslukningsutstyr ihht byggteknisk forskrift på søknadstidspunktet. Dersom søknadstidspunktet er før 15. november 1984 må uansett reglene som da ble innført følges.
- Det er mangler/skader på håndslukkerutstyr ihht gjeldende forskrift om brannforebygging.
- Rekkverket på balkong eller terrasse er for lavt i forhold til dagens krav.

- Innhent nytt brannslukningsutstyr.
- Rekkverk/annen sikring på forstøtningsmur må settes opp/utbedres.
- Det er ikke krav om utbedring av rekkverkshøyde opp til dagens forskriftskrav.
