# Tilstandsrapport

Enebolig

Åsenveien 6, 1970 HEMNES

Befaringsdato: 16.09.2025

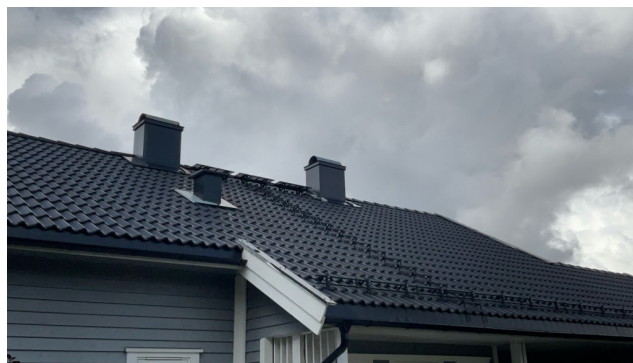
- Det mangler snøfangere på hele eller deler av taket, men det var ikke krav om dette på byggemeldingstidspunktet.
- Det er avvik:

Det bør gjøres lokal utbedring/utskifting av beslag med avflassing da manglende overflatebehandling vil forringe levetiden til beslaget.

- Tiltak:
- Det er ikke krav om utbedring av snøfangere opp til dagens krav.

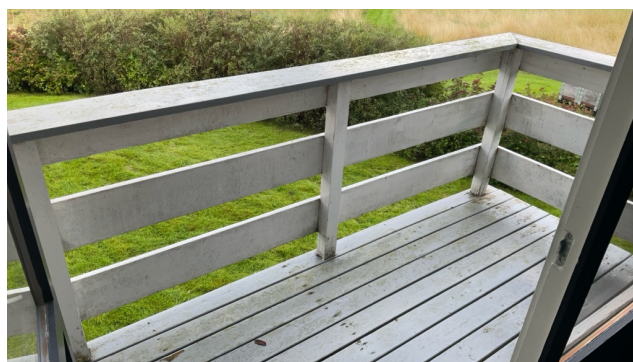
- Åpninger i rekkverk er ikke i henhold til krav i dagens forskrifter.
- Det er påvist fukt-/råteskader i konstruksjonen.
- Rekkverket er for lavt i forhold til dagens krav til rekkverkshøyder.
- Konstruksjonene har skjevheter.

- Påviste skader må utbedres.
- Råteskadede konstruksjoner må skiftes ut.
- Rekkverkshøyde må endres for å tilfredsstille krav på byggemeldingstidspunktet.

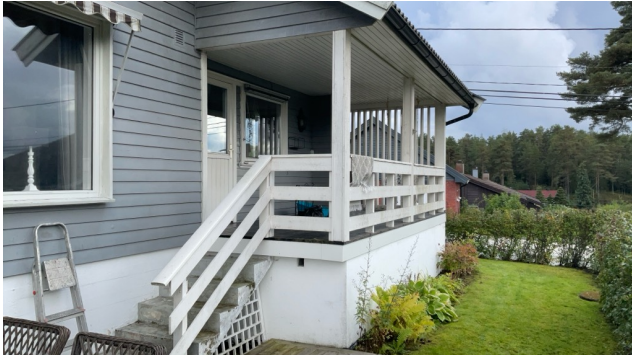
## TG 2 Takoverbygd veranda

Det er ingen tekking på betonggulvet på verandaen med bod under - ved inndriv av vann ved slagregn mv. på verandaen kan dette føre til fuktighet/fuktnissig i boden under.

- Åpninger i rekkverk må endres for å tilfredsstille krav på byggemeldingstidspunktet.
- Andre tiltak:

Behov for tekking av betongdekke med bod under må vurderes i forhold til bodens bruk.

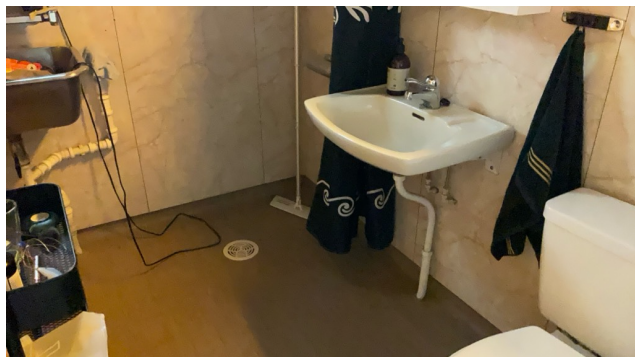
### ! TG 3 Tilliggende konstruksjoner våtrom

Det ble gjort enkle fuktsøk med overflateinstrument Protimeter MMS på baderommet og det ble påvist forhøyede fuktverdier i gulvet rundt sluket.

- Den valgte konstruksjonsutforming gir økt fare for skader.
- Det er påvist andre avvik:

Omfanget av fuktigheten og eventuelle skader er vanskelig å avdekke før badet eventuelt rives.

- Det må foretas tiltak for å lukke avviket.

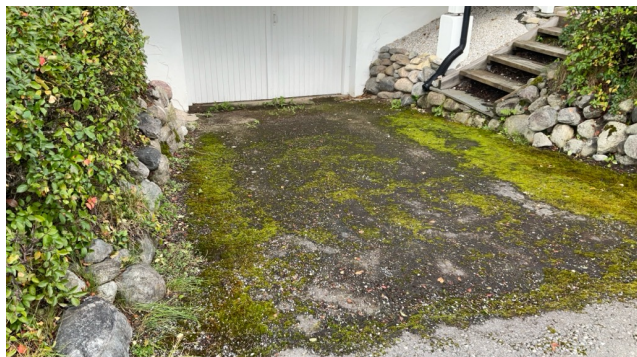
## TG 2 Utvendige vann- og avløpsledninger

Utvendige avløpsrør er av støpejern og utvendige vannledninger er av jernrør. Fra byggeåret.

- Det er ikke behov for utbedringstiltak siden anlegget fungerer i dag, men ut ifra alder kan skader plutselig oppstå på eldre anlegg.
