Åsenveien 6, 1970 HEMNES

**Velholdt og pen enebolig i  
barnevennlige omgivelser -  
Bergvarmeanlegg fra 2019 - 2  
ildsteder - Flere solrike uteplasser.**

Befaringsdato: 16.09.2025

Rapportdato: 18.09.2025

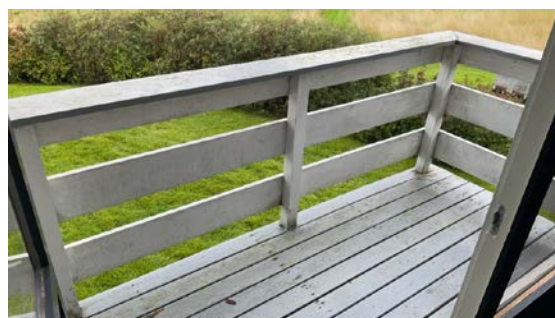
## ! TG 2 Takoverbygd veranda

Avvik: Åpninger i rekkverk er ikke i henhold til krav i dagens forskrifter. Det er påvist fukt-/råteskader i konstruksjonen. Rekkverket er for lavt i forhold til dagens krav til rekkverkshøyder. Konstruksjonene har skjevheter. Rekkverkshøyde er ca. 83cm. (byggeårets krav er 90cm og dagens krav er 100cm.)

Takoverbygd veranda fundamentert på mur.  
Spaltegulv av tre på betongdekke (bod under).  
Rekkverk i trekonstruksjon.  
Takoverbygg med pulttak i trekonstruksjon (forlengelse av hustaket).  
1 betongtrapp og 1 tretrapp.

- Påviste skader må utbedres.
- Råteskadede konstruksjoner må skiftes ut.
- Rekkverkshøyde må endres for å tilfredsstille krav på byggemeldingstidspunktet.

**Kostnadsestimat: 50 000 - 100 000**

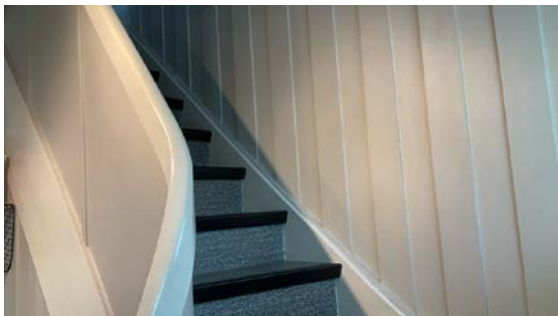
## TO 2 Innvendige trapper - 2

Avvik: Det mangler håndløper på vegg i trappeløpet. Rekkverkshøyder er under dagens forskriftskrav til rekkverk i trapper. Rekkverkshøyde er ca. 85-90 cm.

90 graders malt tretrapp mellom 1. etasje og kjelleretasje.

- Rekkverket er såpass lavt at det på grunn av sikkerhetsmessige forhold anbefales økning av høyde.
- Håndløper bør monteres, men det var ikke krav på byggetidspunktet.

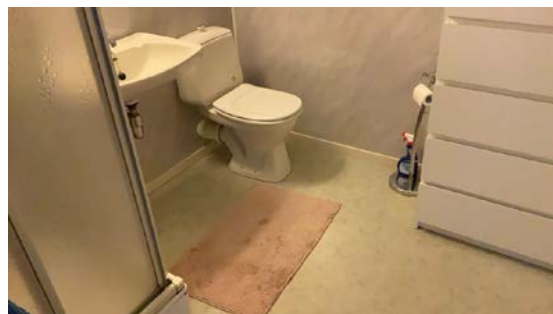
## 2. ETASJE > BAD/WC

### ! TG 0 Tilliggende konstruksjoner våtrom

Hulltaking er foretatt uten å påvise unormale forhold.  
Hulltaking ble foretatt i vegg i skap på soverom mot baderommet (tidligere hull i vegg)  
Det ble målt med stikkelektroder i treverket og det ble gjort visuell inspeksjon.  
Det ble ved målinger og visuell inspeksjon ikke påvist tegn på fuktskader.
