Åsenveien 6, 1970 HEMNES

**Velholdt og pen enebolig i  
barnevennlige omgivelser -  
Bergvarmeanlegg fra 2019 - 2  
ildsteder - Flere solrike uteplasser.**

# Sammendrag av boligens tilstand

# Tilstandsrapport

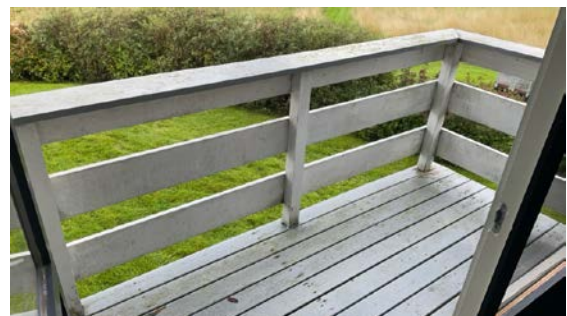
## ! TG 2 Takoverbygd veranda

Takoverbygd veranda fundamentert på mur.  
Spaltegulv av tre på betongdekke (bod under).  
Rekkverk i trekonstruksjon.  
Takoverbygg med pulttak i trekonstruksjon (forlengelse av hustaket).  
1 betongtrapp og 1 tretrapp.

- Åpninger i rekkverk må endres for å tilfredsstille krav på byggemeldingstidspunktet.
- Andre tiltak:

Behov for tekking av betongdekke med bod under må vurderes i forhold til bodens bruk.

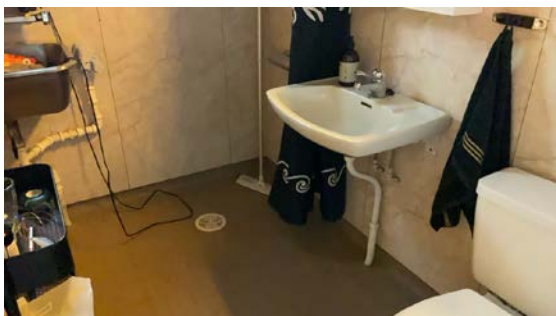
## 1. ETASJE > BAD/WC/VASKEROM

### ! TG 3 Tilliggende konstruksjoner våtrom

- Manglende oppgradering av våtrommet medfører høy risiko for at konstruksjonene ikke vil tåle vanlig bruk av vann eller lekkasjer. Dette kan føre til fuktskader på tilstøtende konstruksjoner.
- Våtrommet må totalrenoveres. Alle forhold med tettesjikt, våtsone, sluk m.m. må dokumenteres.

Kostnadsestimat: 100 000 - 300 000
