**aktiv.**

Åsenveien 6, 1970 HEMNES

**Velholdt og pen enebolig i  
barnevennlige omgivelser -  
Bergvarmeanlegg fra 2019 - 2  
ildsteder - Flere solrike uteplasser.**

Befaringsdato: 16.09.2025

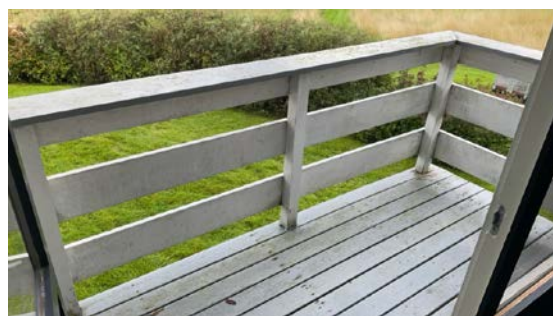
## ! TG 2 Takoverbygd veranda

Takoverbygd veranda fundamentert på mur.  
Spaltegulv av tre på betongdekke (bod under).  
Rekkverk i trekonstruksjon.  
Takoverbygg med pulttak i trekonstruksjon (forlengelse av hustaket).  
1 betongtrapp og 1 tretrapp.
