# Tilstandsrapport

Kjedehus

Tyren 21, 2165 HVAM

Befaringsdato: 29.07.2024

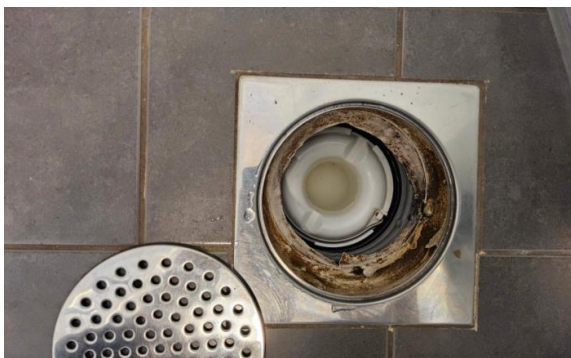
## ! TG 1 Sluk, membran og tettesjikt

Det er plastsluk og ukjent tettesjikt/membran.

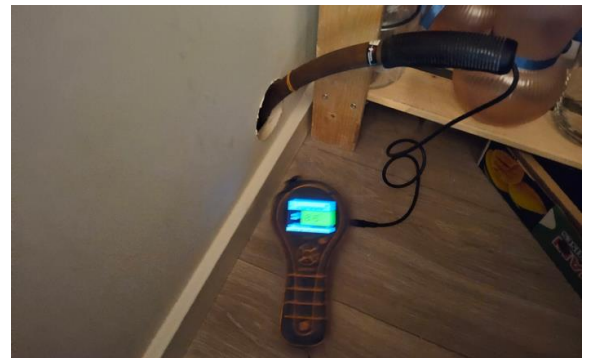
## ! TG 0 Tilliggende konstruksjoner våtrom

Hulltaking er foretatt uten å påvise unormale forhold. Hulltaking er foretatt ved/i tilstøtende bod. Fuktkvotemåling (vekt%) i konstruksjonen ble målt til 9.

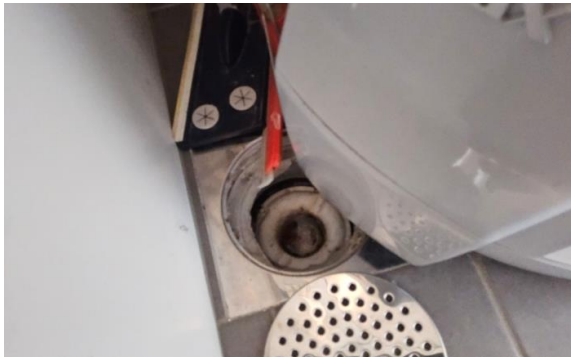
### ! TG 1 Sluk, membran og tettesjikt

Det er plastsluk og ukjent tettesjikt/membran.

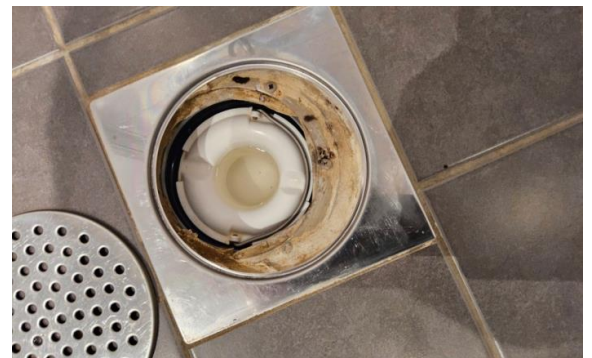
### ! TG 1 Sluk, membran og tettesjikt

Det er plastsluk og ukjent tettesjikt/membran.

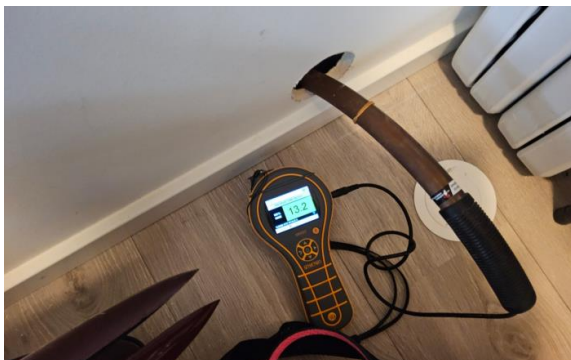
### TG 0 Tilliggende konstruksjoner våtrom

Hulltaking er foretatt uten å påvise unormale forhold. Hulltaking er foretatt i tilstøtende bod til dusjsonen. Fuktkvotemåling (vekt%) i konstruksjonen ble målt til 0.

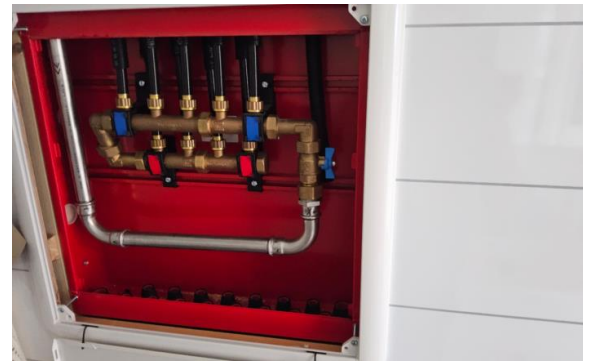
### TG 1 Vannledninger

Innvendige vannledninger er av plast (rør i rør). Det er besiktiget i rørskap.
