Tilstandsrapport

Boligbygg med flere boenheter

Lakseveien 4, 3261 LARVIK

Befaringsdato: 21.01.2025

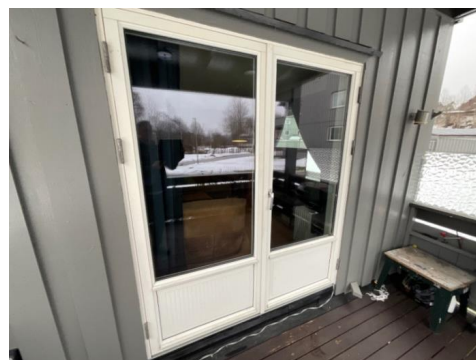
Terrassedør

Boligen har en dobbel malt balkongdør i tre med stort glassfelt med to-lagsglass.

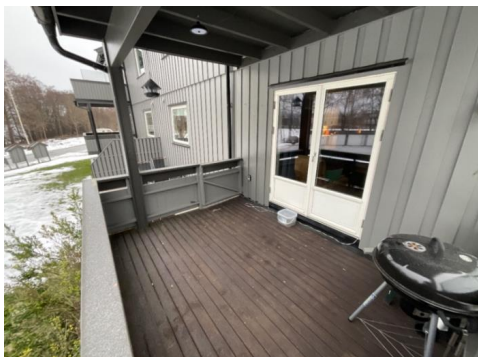
Terrasse

TG 2 Balkonger, terrasser og rom under balkonger

Til leiligheten er det en overbygget terrasse bygget i tre, terrassen har tilkomst fra stuen og gir tilkomst til en platting og plenarealet på eiendommen via tretrapp.

Terrassen er 8,4 kvm.

Kostnadsestimat: Ingen umiddelbar kostnad

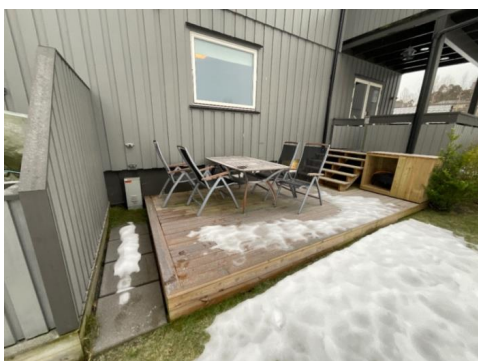
Platting

Boligen har en platting av impregnerte materialet, plattingen har tilkomst fra terrassen via en tretrapp og gir tilkomst til eiendommens plenareal. Plattingen er 14 kvm, ligger 0,25 m over plenarealet og har gulv av impregnerte terrassebord.

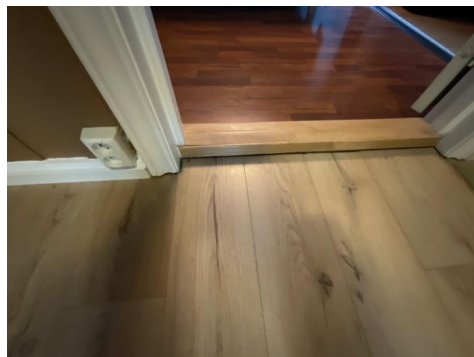
TG 2 Overflater

Overflaten er velfungerende med dette avviket, men utskifting og modernisering vil forbedre tilstandsgraden.

Avslutning mot dørterskel i entreen.

- Det må foretas tiltak for å lukke avviket.

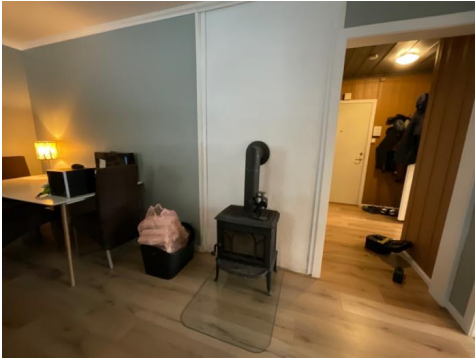
Pipe og peisovn

Til boligen er det en mursteinspipe som er pusset og malt, til pipen er det tilkoblet en Jøtul peisovn og sotluken er plassert i kjelleren.

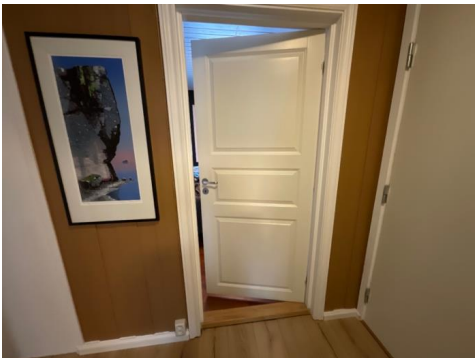
Soveromsdør

Innvendig har leiligheten malte fyllingsdører med tre speiler. Eier opplyser om at soveromsdøren og baderomsdøren er byttet i 2019, soveromsdøren i entreen er av utkjent årstall.

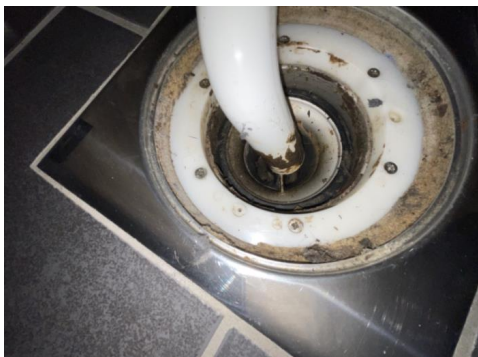
Slukk med synlig mansjett under klemring

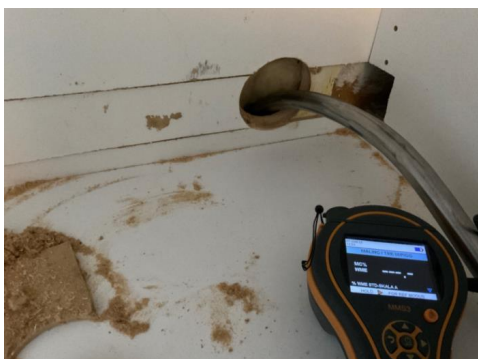
Hulltaking i kjøkkenskap

Jeg har foretatt hulltaking i tilliggende konstruksjon uten å påviste fukt inne i konstruksjonen.

Hulltakingen er gjort på en tilfeldig plass i våtrommet, hvor det er sannsynlig at det kan være fuktighet, sett opp mot fuktbelastningen i rommet.

Jeg kan ikke gi noen absolutt garanti for de andre veggene i rommet.

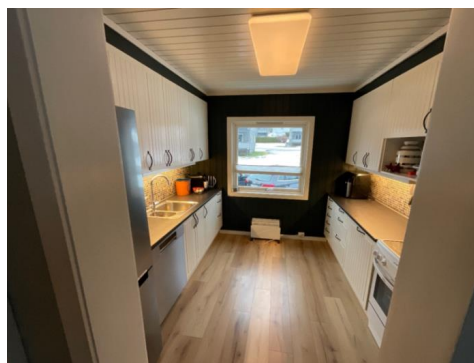
Kjøkkenet

Dette avviket har ikke betydning for kjøkkenets funksjon, men for å forbedre tilstandsgraden må benkeplaten "kantet" på enden for å unngå fuktopptrekk, med påfølgende svelling.

Eier opplyser om at kanting av benkeplaten vil utføres før salg.

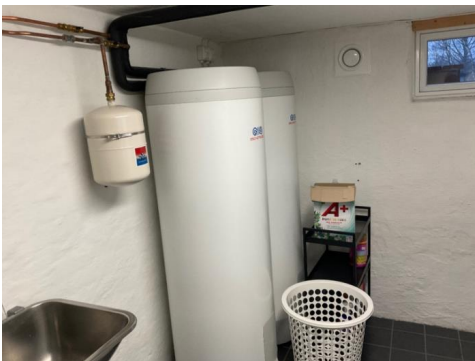
Det er sentralanlegg for varmt vann i bygningen med to varmtvannstanker plassert i felles vaskerom.

Varmtvannsbereidere i felles vaskerom.

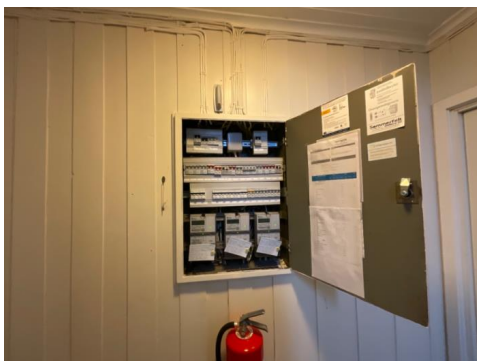
Sikringskap

I leiligheten er det to røykvarslere, de er plassert i entreen og i stuen, brannslukningsapparatet er på soverommet.
