# Tilstandsrapport

📍 Blåstjerneveien 6, 1475 FINSTADJORDET

# gnr. 100, bnr. 240

Rapportdato: 01.11.2024

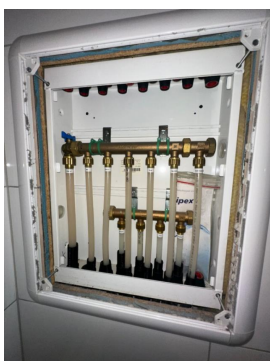
Samleskap med rørkurser og stoppekraner

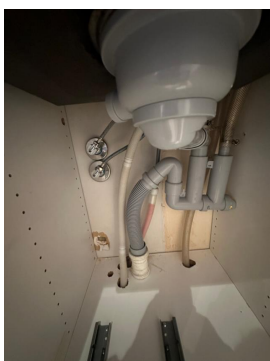
Røropplegg i kjøkkenbenk

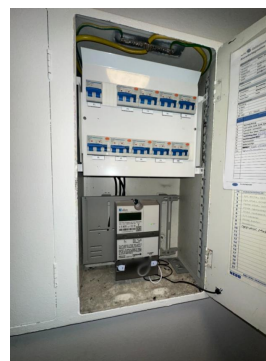
Sikringsskap med automatsikringer.

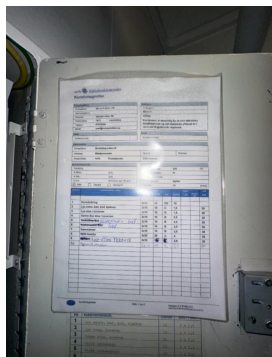
Kursoversikt i sikringsskap
