Tilstandsrapport

Enebolig

Vest-Torprunden 321, 2870 DOKKA

Rapportdato: 03.02.2025

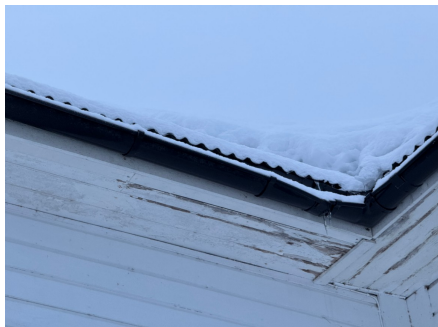
Taket er tekket med bølgeblikklplater som har ukjent alder. Det er ikke montert undertak under taktekingen. Dette medfører at ved evt lekkasje fra taktekingen vil vann renne ned i underliggende konstruksjoner. Dekkbord av tre montert. Siden taket (takkonstruksjon, takteking og skorstein) kun er observert fra bakkenivå, er vurderingen begrenset av dette. Det er ikke sikkerhetsmessig forsvarlig å bevege seg ut på taket. Selv om det ikke er avdekket skader under befaringen, betyr ikke dette at det ikke foreligger skader som en besiktigelse på taket kan avdekke. Vær oppmerksom på denne risikoen.

Slitte dekkbord

Anbefales utskifting av taktekkning som nært forestående pga. alder samt at det ikke er montert undertak. Undertak og lufting av konstruksjonen må påregnes etablert ved omlegging av taktekkning.

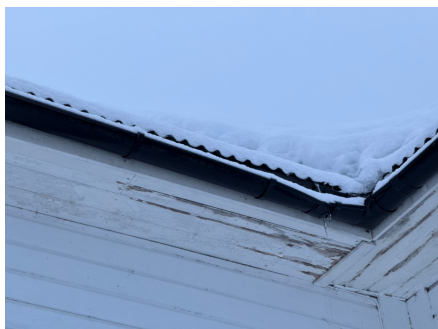
Opplyst av eier at stigetrinn er noe dårlig innfestet og observert bord på undersiden av takplater som enkelte stigetrinn er festet i. Enkelte skader i takrenner observert ved befaring. Lekkasje fra skjøter på takrenner må påregnes da det er noe skader lokalt ved skjøter i renner. Beslag under vinduer er stedvis slitte.

Skade i takrenne

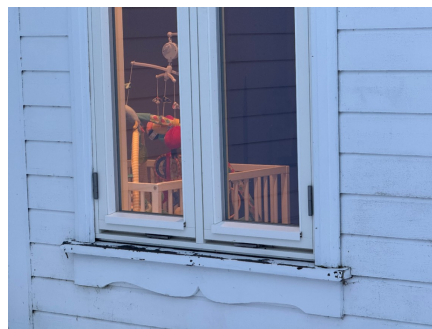
Slitt beslag under vinduer

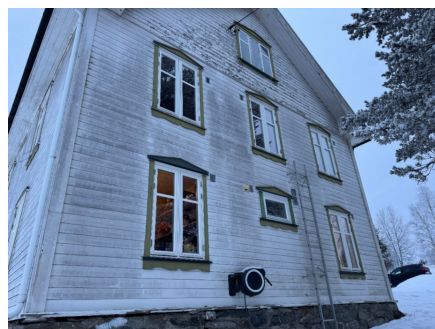
Behov for overflatebehandling av yttervegge

Overflatebehandling av panel må påregnes.

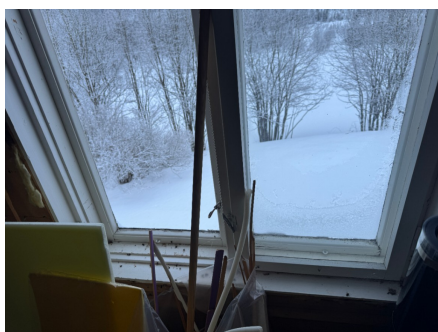
Gammel vindu på soverom under oppussing

Utskifting av vinduer må påregnes som nært forestående, men det er opplyst av eier at vindu på soverom sannsynligvis skal demonteres før salg av boligen og vindushull tettes igjen med panel.

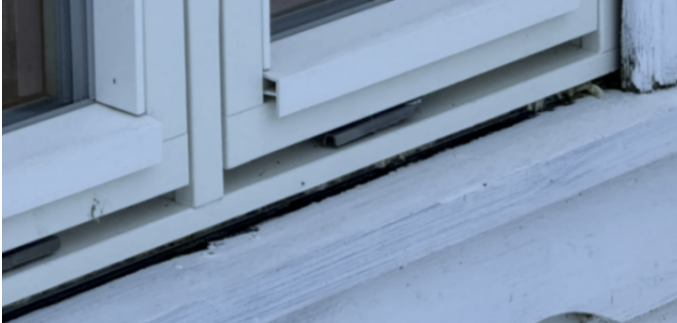
Når beslag ikke er ført tilstrekkelig opp i sport under vindu kan dette i ytterste konsekvens medføre at det kommer fukt inn i veggkonstruksjon mellom vindu og vannbrett.

Glippe mellom vindu og beslag under

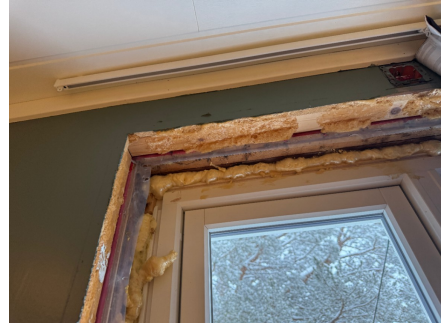
Oversendt bilder etter befaring av at vinduer er foret ut og listet, men da det ikke er utført ny besiktigelse er dette kun kommentert og medfører ikke endret tilstandsgrad.

Ikke montert utforinger og lister på vindu

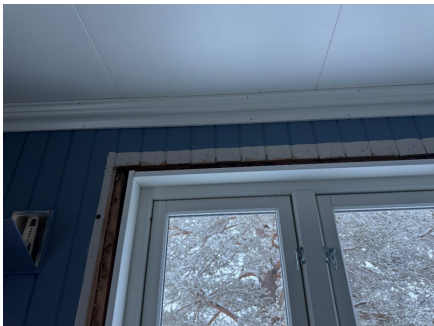
Ikke montert lister

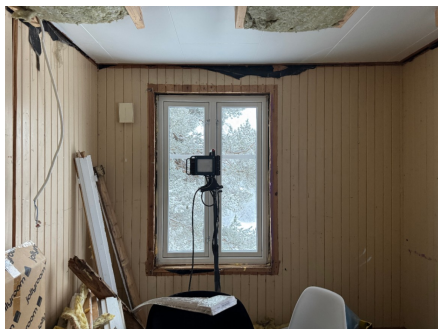
Soverom under oppussing

Fullføring av påbegyndte arbeider samt oppussing av slitte/eldre overflater må påregnes som nært forestående.

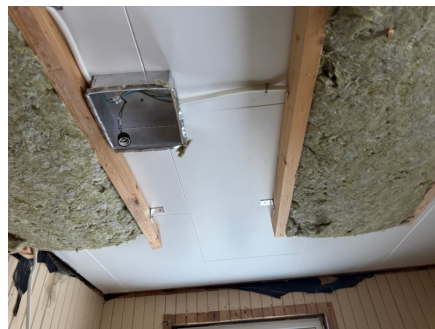
Påbegyndt nedlekting av himling på ett soverom

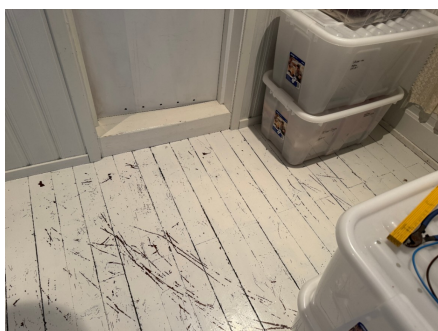
Slitt heltregulv

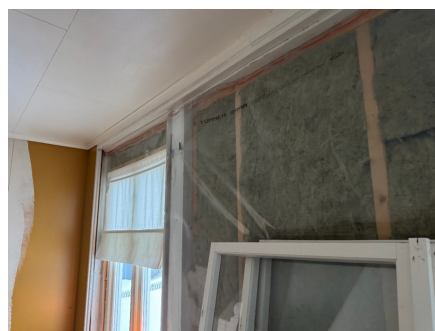
Ikke kledd vegger innvendig i gang der det er trapp til loft

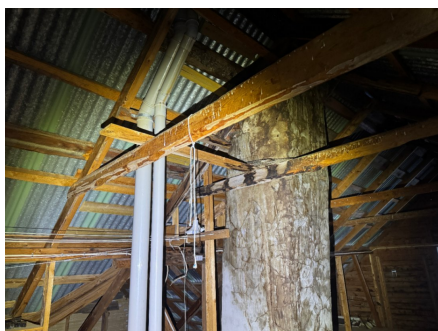
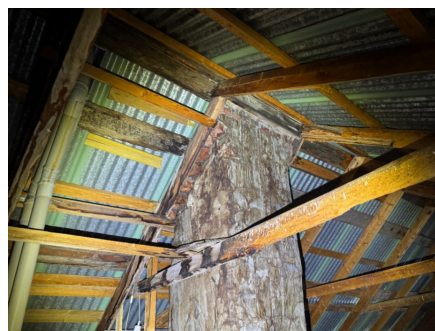
- Det er påvist sprekker og/eller riss i pipe.
- Mer enn halvparten av forventet brukstid er passert på pipe.

En del bekkutslag observert på pipe ved befarings samt noe rennemerker. Dette indikerer kondensering/påbegynnende lekkasje.

Bekktutslag på pipe

Det bør foretas nærmere undersøkelser av pipeløp grunnet alder. TG satt ut fra nevnte punkter og alder.

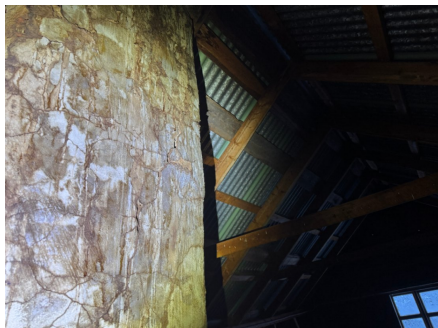
Løs puss

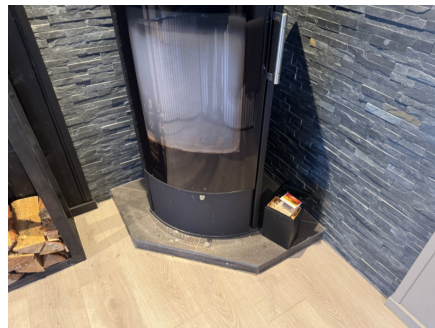
Ikke tilfredsstillende lengde på ubrennbart under vedovn på gulv

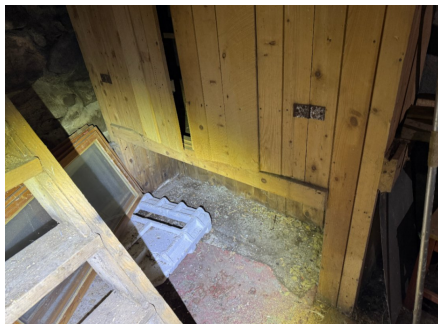
Denne typen konstruksjoner må påregnes periodevis høy fuktighet og dette kan over tid medføre fuktskader på trekonstruksjoner. Det er ikke observert skader utover at det er fuktskader på treverk som er plassert ned mot jordgulv/betong i jordkjellere. Dette skyldes fukt fra grunn.

Fuktskader i treverk ned mot gulv

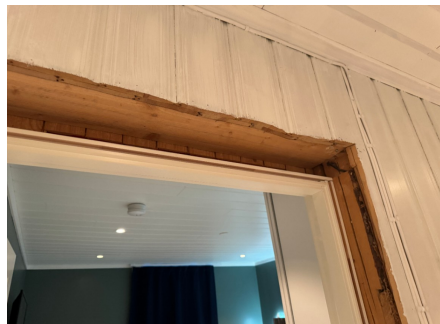
- Det er påvist avvik som tilsier at det bør foretas tiltak på enkelte dører.

Ikke montert utføring og lister på dør til soverom

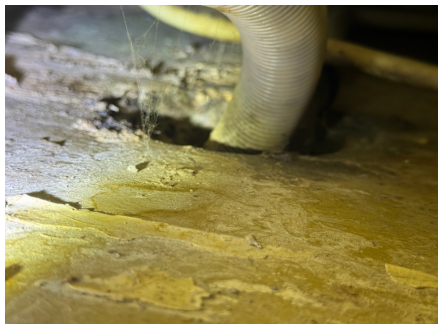
Manglende rengjøring/vedlikehold av sluk

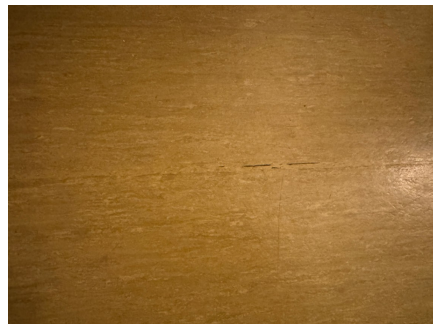
Observert sprekker i skjøt på gulvbelegg som medfører utettheter i gulv.

Sprekk i skjøt på gulvbelegg

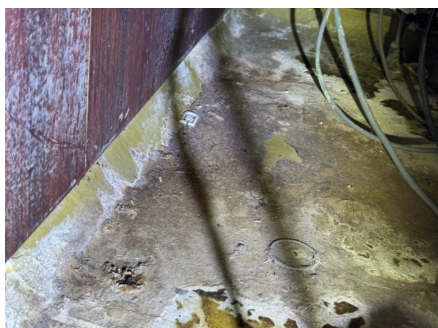
Behov for rengjøring under kabinett

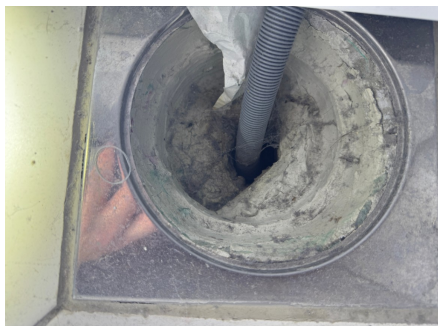
- Det er påvist at noen fliser har bom (hulrom under).
- Det er påvist avvik i fallforhold til sluk i forhold til krav i forskrift på byggetidspunktet.

Fallforhold er målt til ca 1 cm fra gulv ved terskel til sluk og det er ingen oppkant ved terskel. Dette kan medføre at evt. lekkasjevann ikke ledes til sluk.

Sluk i rommet

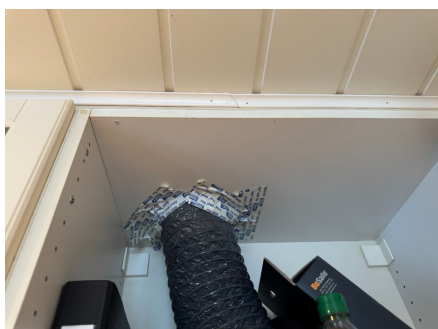
Tapet gjennomføring i skap

Lokal utbedring anbefales.

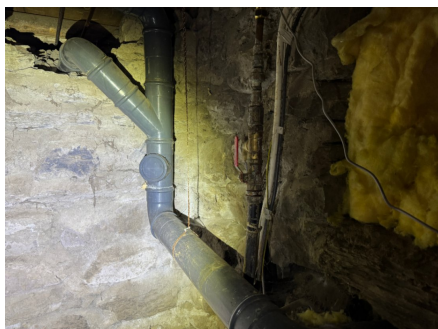
Stoppekran plassert i kjeller

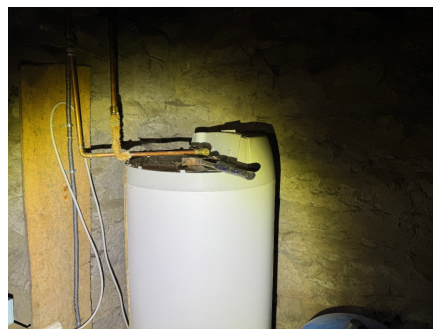
Mye irr på vannrør

- Det er ikke behov for utbedringstiltak siden anlegget fungerer i dag, men ut ifra alder kan skader plutselig oppstå på eldre anlegg.
- I forbindelse med oppgradering av våtrom vil det være naturlig med utskiftning av rør.

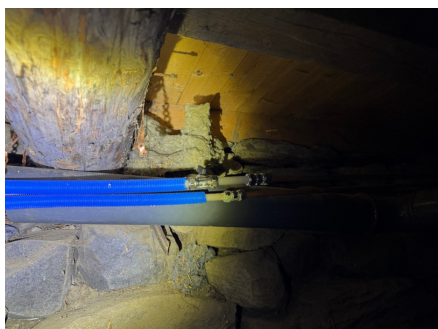
Irr på rørkoblinger

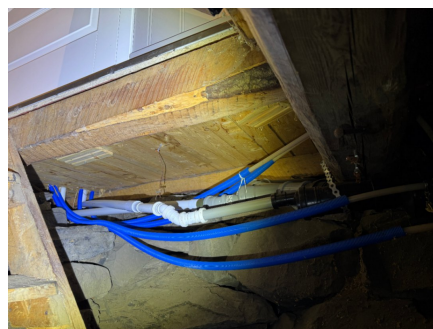
Manglende innfesting av rør

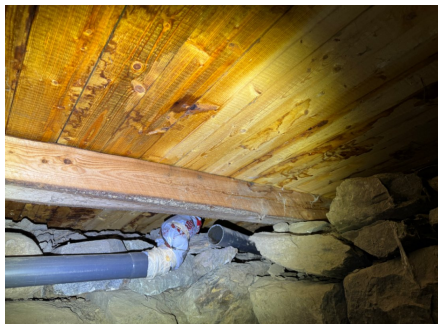
Enkelte rør i kjeller er frakoblet. Anbefales at disse tettes slik at evt skadedyr ikke kan komme inn gjennom disse.

Rør som er frakoblet i kjeller

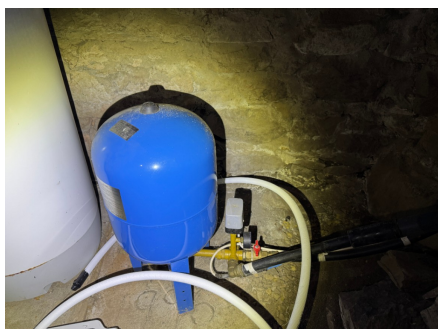
Trykktank i kjeller

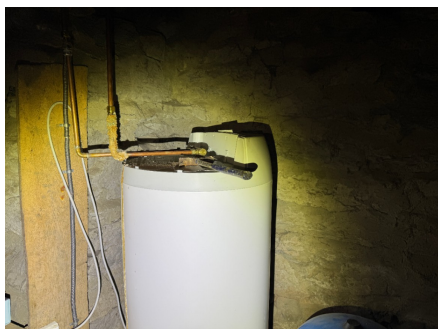
Det er ikke behov for utbedringstiltak siden tanken fungerer i dag, men ut ifra alder kan skader plutselig oppstå på eldre tanker. TG satt ut fra alder.

Bereder i kjeller

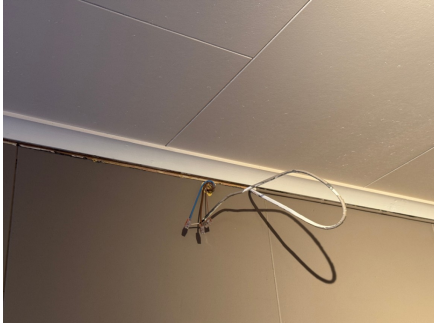
Midlertidig åpent el. punkt grunnet oppussing

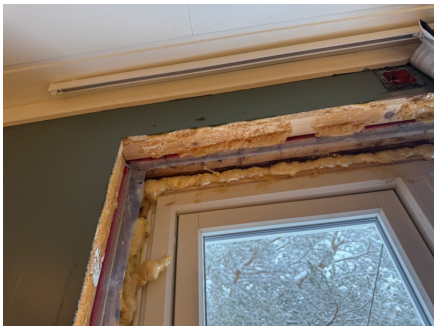
El. punkt uten deksel/kontakt

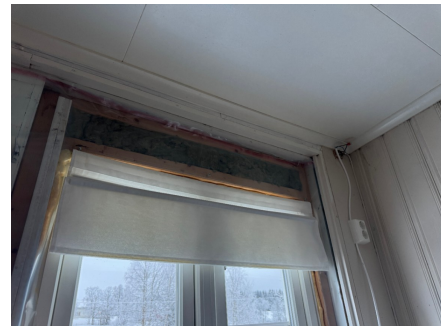
Løse ledninger og åpen kobling

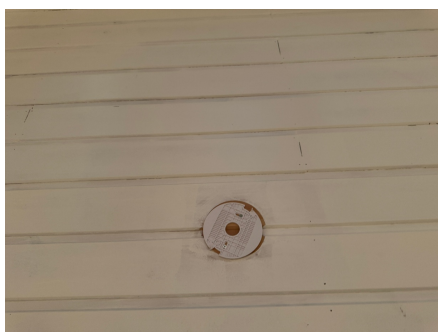
Demontert røykvarslere

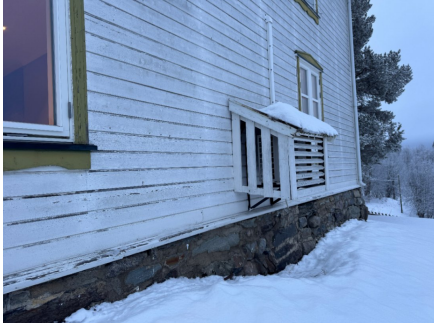
Grunnmur av gråsteinsmur er vanligvis plassert direkte på opprinnelig terreng uten nevneverdige masseutskiftninger. Dette kan medføre at det er noe bevegelse i grunn etter årstider, men dette er vanskelig å påvise da det ikke blir synlige sprekker i gråsteinsmur. Observert en del utettheter mellom steiner og noe indikasjoner på noe bevegelse etter byggeår.

Skjevheter i boligen kan ha sammenheng med noe bevegelse i grunn. Utettheter i grunnmur kan medføre at skadedyr kan komme inn i bygningen. Vedlikehold av grunnmur anbefales løpende vurdert.

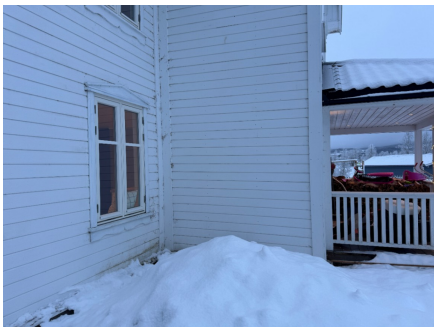
Snødekt tomt

- Det bør foretas nærmere undersøkelser av tomta når den er snøfri.
