Vest-Torprunden 321, 2870 DOKKA

Enebolig  
Vest-Torprunden 321, 2870 DOKKA  
NORDRE LAND kommune  
gnr. 58, bnr. 69

Befaringsdato: 23.01.2025 Rapportdato: 03.02.2025 Oppdragsnr.: 20279-1723 Referansenummer: SQ9842

Autorisert foretak: Lie Bygg & Takst AS Sertifisert Takstingeniør: Tor Håkon Schjørlien

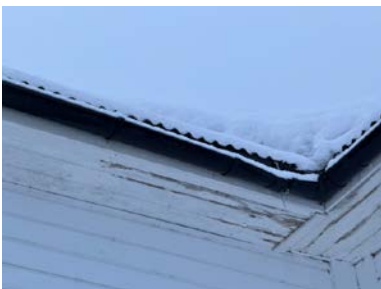
Anbefales utskifting av takteking som nært forestående pga. alder samt at det ikke er montert undertak. Undertak og lufting av konstruksjonen må påregnes etablert ved omlegging av takteking.  
TG satt ut fra nevnte punkter og alder.

Slitte dekkbord

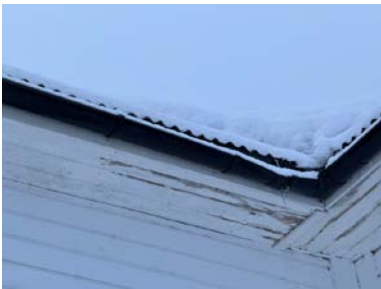
Skade i takrenne

- Overvåk tilstanden jevnlig. For å få tilstandsgrad 0 eller 1 må beslag/renner/nedløp skiftes ut, men tidspunktet for når dette er nødvendig er vanskelig å si noe om.
- Det bør lages system for bortledning av vann fra taknedløp ved grunnmur.

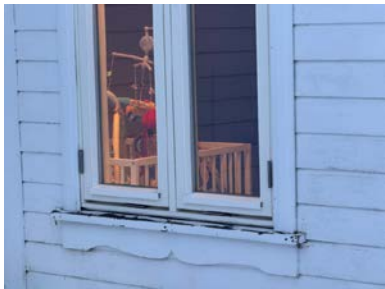
Slitt beslag under vinduer

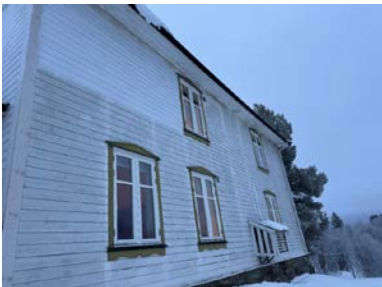
Behov for overflatebehandling av yttervegge

Overflatebehandling av panel må påregnes.  
TG satt ut fra nevnte punkter.

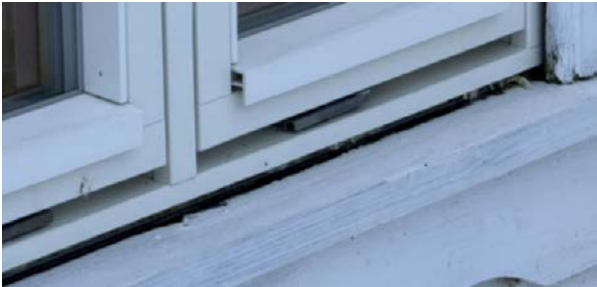
Glippe mellom vindu og beslag under

Konsekvens/tiltak:  
• Tiltak:  
Fullføring av arbeider med utforing og lister må påregnes utført.  
Når beslag ikke er ført tilstrekkelig opp i sport under vindu kan dette i ytterste konsekvens medføre at det kommer fukt inn i veggkonstruksjon mellom vindu og vannbrett.  
TG satt ut fra nevnte punkter.

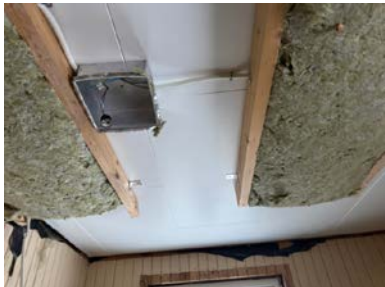
Påbegyndt nedlekting av himling på ett soverom

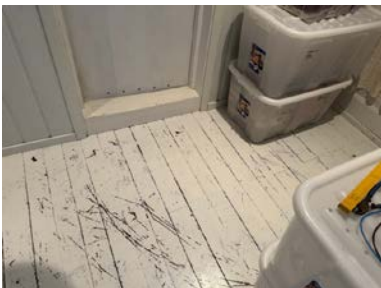
Slitt heltregulv

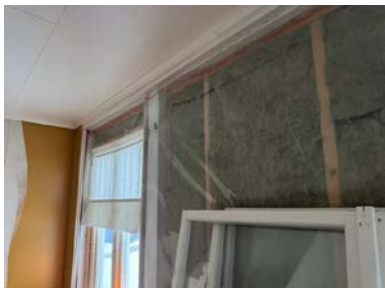
Ikke kledd vegger innvendig i gang der det er trapp til loft

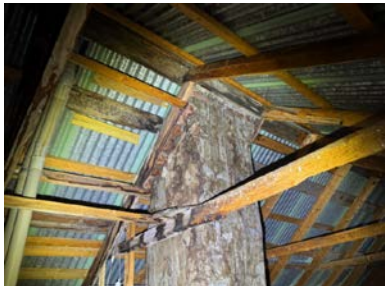
Bekktutslag på pipe

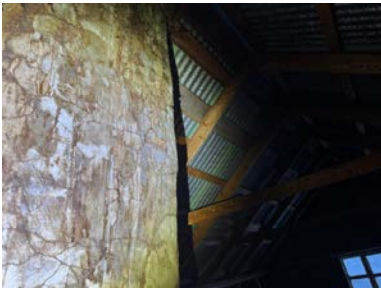
Løs puss

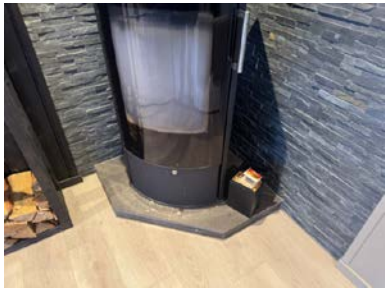
Ikke tilfredsstillende lengde på ubrennbart under vedovn på gulv

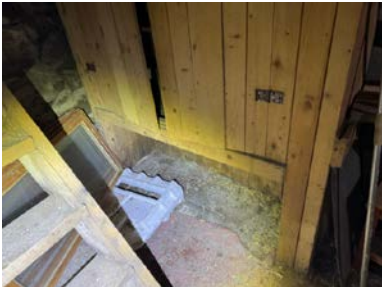
Fuktskader i treverk ned mot gulv

Løpende overvåking av denne typen konstruksjoner anbefales.  
Periodevis høy fuktighet i jordkjellere må påregnes.  
TG satt ut fra nevnte punkter og konstruksjonstype.

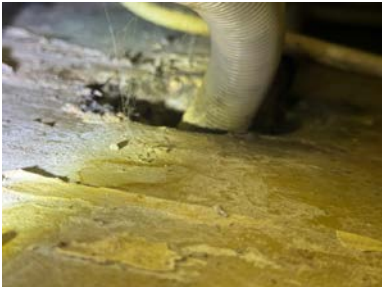
Manglende rengjøring/vedlikehold av sluk

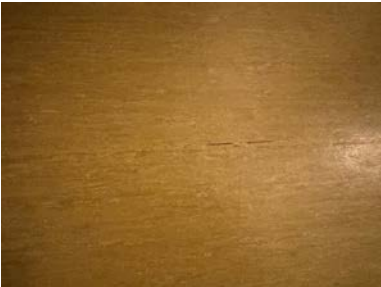
Sprekk i skjøt på gulvbelegg

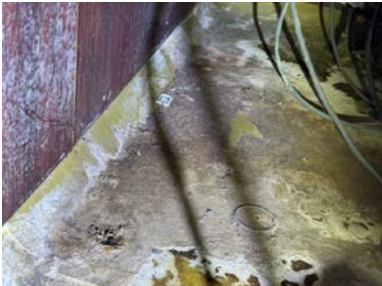
Behov for rengjøring under kabinett

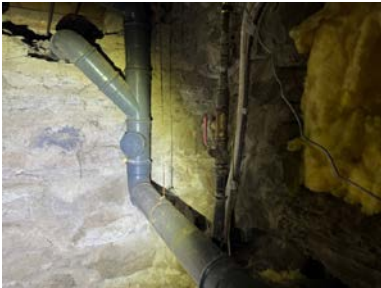
Stoppekran plassert i kjeller

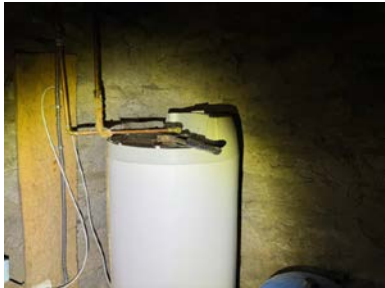
Mye irr på vannrør

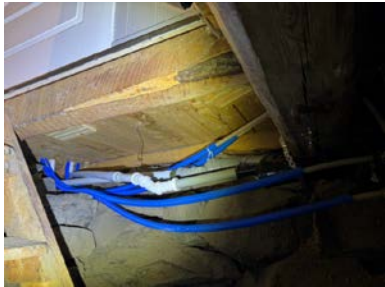
Manglende innfesting av rør

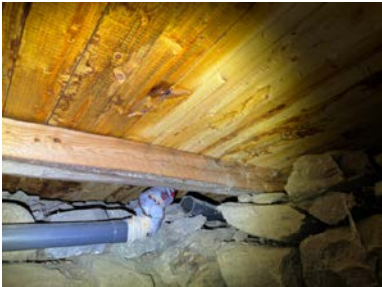
- Mer enn halvparten av forventet brukstid er passert på innvendige avløpsledninger.
- Enkelte rør i kjeller er frakoblet. Anbefales at disse tettes slik at evt skadedyr ikke kan komme inn gjennom disse.

Rør som er frakoblet i kjeller

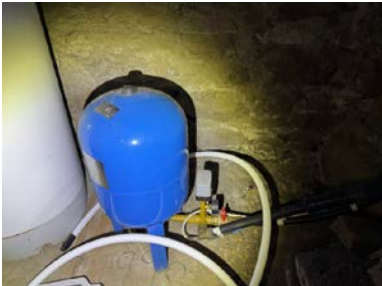
Trykktank i kjeller

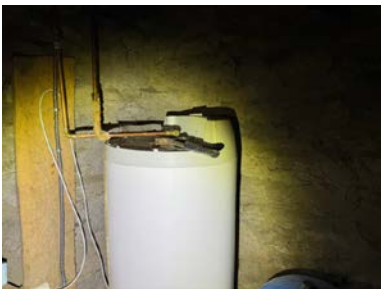
Bereder i kjeller

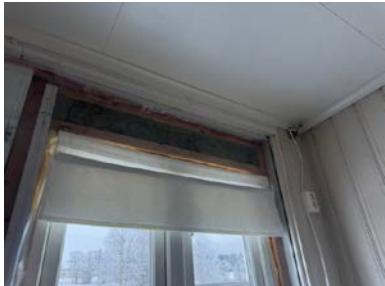
Løse ledninger og åpen kobling
