Vest-Torprunden 321, 2870 DOKKA

Befaringsdato: 23.01.2025 Rapportdato: 03.02.2025 Oppdragsnr.: 20279-1723 Referansenummer: SQ9842

Autorisert foretak: Lie Bygg & Takst AS Sertifisert Takstingeniør: Tor Håkon Schjørlien

## Tilstandsrapport

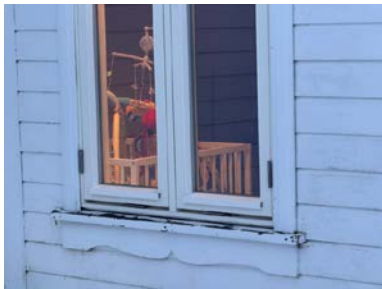
Slitt beslag under vinduer

- Overvåk tilstanden jevnlig. For å få tilstandsgrad 0 eller 1 må beslag/renner/nedløp skiftes ut, men tidspunktet for når dette er nødvendig er vanskelig å si noe om.
- Det bør lages system for bortledning av vann fra taknedløp ved grunnmur.

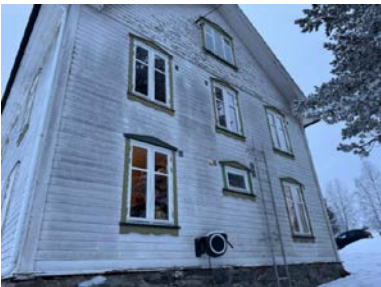
Behov for overflatebehandling av yttervegge

Overflatebehandling av panel må påregnes.  
TG satt ut fra nevnte punkter.

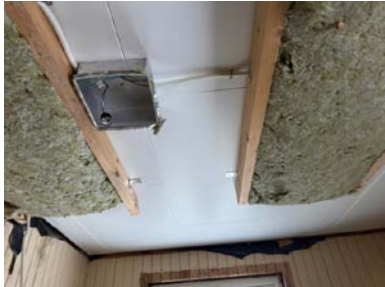
Påbegyndt nedlekting av himling på ett soverom

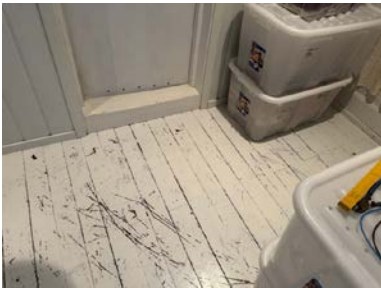
Slitt heltregulv

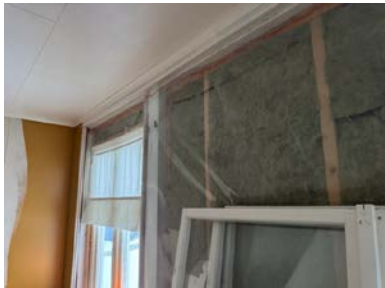
Ikke kledd vegger innvendig i gang der det er trapp til loft

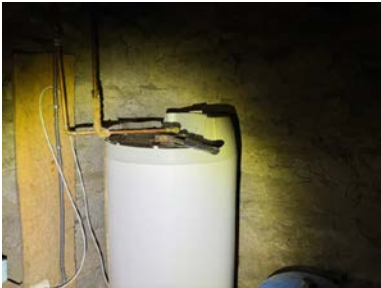
Tekniske installasjoner > Varmesentral - 2:  
Vurdering av avvik:  
• Mer enn halvparten av forventet brukstid på varmesentral er oppbrukt.

Bereder i kjeller

Konsekvens/tiltak:  
• Det er ikke behov for utbedringstiltak siden varmesentralen fungerer i dag, men ut ifra alder kan skader plutselig oppstå på eldre anlegg.  
TG satt ut fra alder.

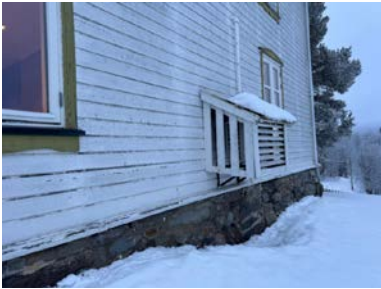
Tomteforhold > Grunnmur og fundamenter:  
Vurdering av avvik:  
• Det er avvik:  
Grunnmur av gråsteinsmur er vanligvis plassert direkte på opprinnelig terreng uten nevneverdige masseutskiftinger.  
Dette kan medføre at det er noe bevegelse i grunn etter årstider, men dette er vanskelig å påvise da det ikke blir synlige sprekker i gråsteinsmur.  
Observedt en del utettheter mellom steiner og noe indikasjoner på noe bevegelse etter byggeår.

Konsekvens/tiltak:  
• Tiltak:  
Skjevheter i boligen kan ha sammenheng med noe bevegelse i grunn. Utettheter i grunnmur kan medføre at skadedyr kan komme inn i bygningen.
