Vest-Torprunden 321, 2870 DOKKA

Enebolig  
Vest-Torprunden 321, 2870 DOKKA  
NORDRE LAND kommune  
gnr. 58, bnr. 69

Befaringsdato: 23.01.2025 Rapportdato: 03.02.2025 Oppdragsnr.: 20279-1723 Referansenummer: SQ9842

Autorisert foretak: Lie Bygg & Takst AS Sertifisert Takstingeniør: Tor Håkon Schjørlien

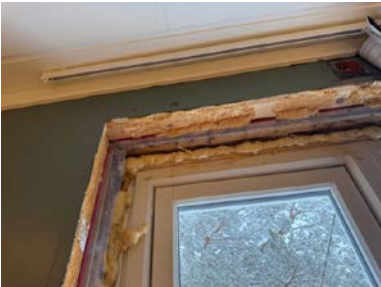
Utvendig > Vinduer:  
Vurdering av avvik:  
• Det er avvik:  
Utføring og lister er ikke montert på innsiden av alle vinduer.  
Beslag er stedvis ikke ført opp i spor under vindu. Dekkbord rundt vinduer er slitte.

Ikke montert utføring og lister på vindu

Konsekvens/tiltak:  
• Tiltak:  
Fullføring av arbeider med utføring og lister må påregnes utført.  
Når beslag ikke er ført tilstrekkelig opp i sport under vindu kan dette i ytterste konsekvens medføre at det kommer fukt inn i veggkonstruksjon mellom vindu og vannbrett.  
TG satt ut fra nevnte punkter.

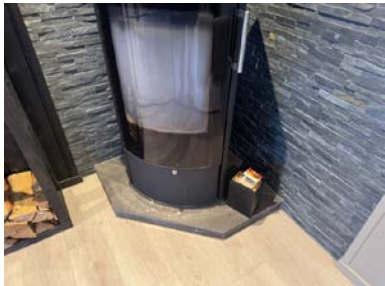
passert på pipe.  
En del bekkutslag observert på pipe ved befarings samt noe rennemerker. Dette indikerer kondensering/påbegynnende lekkasje.  
Løs puss observert på loft.  
Det er ikke ubrennbart materiale tilstrekkelig langt foran ilegg til vedovn i stue.

Ikke tilfredsstillende lengde på ubrennbart under vedovn på gulv

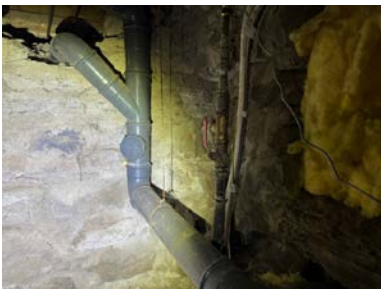
Stoppekran plassert i kjeller

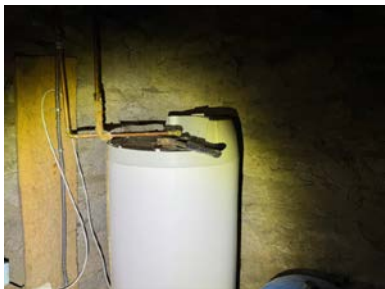
Tekniske installasjoner > Vannledninger:  
Vurdering av avvik:  
• Mer enn halvparten av forventet brukstid er passert på innvendige vannledninger.  
Observert noe irr på rørkoblinger.  
Vannrør i kjeller og på bad i 2. Etg. er dels noe dårlig innfestet.

Mye irr på vannrør

Konsekvens/tiltak:  
• Det er ikke behov for utbedringstiltak siden anlegget fungerer i dag, men ut ifra alder kan skader plutselig oppstå på eldre anlegg.  
• I forbindelse med oppgradering av våtrom vil det være naturlig med utskiftning av rør.  
TG satt ut fra alder og nevnte punkter.

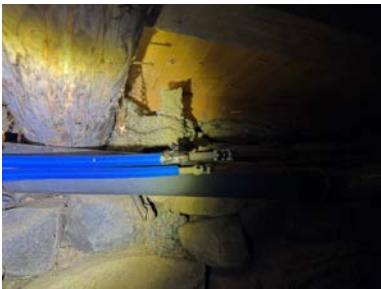
Irr på rørkoblinger

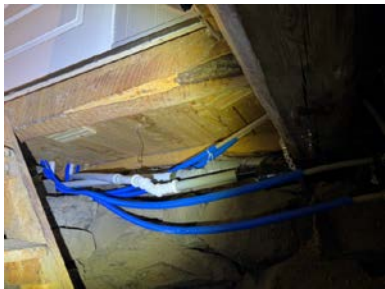
Manglende innfesting av rør

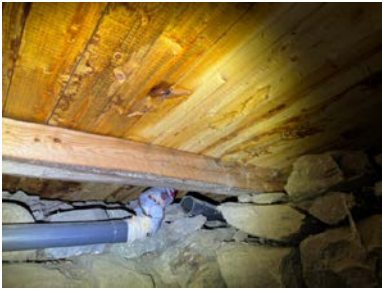
Tekniske installasjoner > Avløpsrør:  
Vurdering av avvik:  
• Mer enn halvparten av forventet brukstid er passert på innvendige avløpsledninger.  
Enkelte rør i kjeller er frakoblet. Anbefales at disse tettes slik at evt skadedyr ikke kan komme inn gjennom disse.

Rør som er frakoblet i kjeller

Konsekvens/tiltak:  
• Det er ikke behov for utbedringstiltak siden anlegget fungerer i dag, men ut ifra alder kan skader plutselig oppstå på eldre anlegg.  
• I forbindelse med oppgradering av våtrom vil det være naturlig med utskiftning av rør.

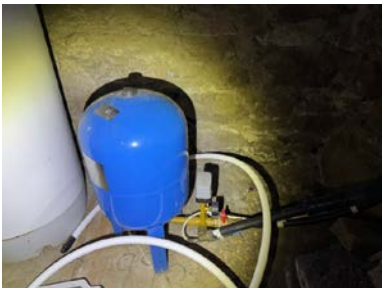
Trykktank i kjeller

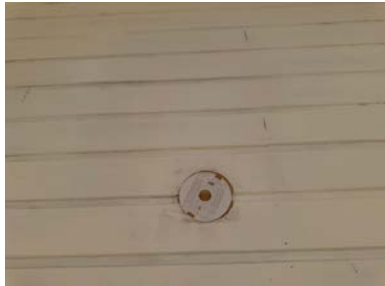
Demontert røykvarsler
