# Tilstandsrapport

Enebolig

Vest-Torprunden 321, 2870 DOKKA

Befaringsdato: 30.01.2026

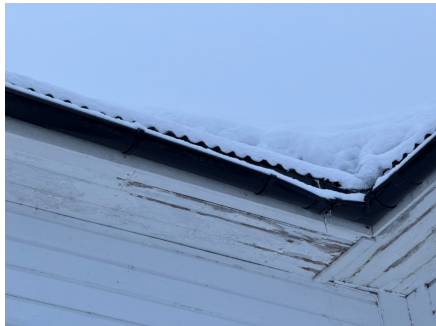
Taket er tekket med bølgeblekkplater som har ukjent alder. Det er ikke montert undertak under taktekkingen. Dette medfører at ved evt lekkasje fra taktekkingen vil vann renne ned i underliggende konstruksjoner. Dekkbord av tre montert. Siden taket (takkonstruksjon, taktekking og skorstein) kun er observert fra bakkenivå, er vurderingen begrenset av dette. Det er ikke sikkerhetsmessig forsvarlig å bevege seg ut på taket. Selv om det ikke er avdekket skader under befaringen, betyr ikke dette at det ikke foreligger skader som en besiktigelse på taket kan avdekke. Vær oppmerksom på denne risikoen.

Slitte dekkbord

Anbefales utskifting av takteking som nært forestående pga. alder samt at det ikke er montert undertak. Undertak og lufting av konstruksjonen må påregnes etablert ved omlegging av takteking.  
TG satt ut fra nevnte punkter og alder.

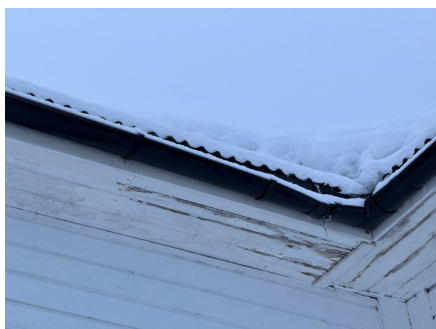
Opplyst av eier at stigetrinn er noe dårlig innfestet og observert bord på undersiden av takplater som enkelte stigetrinn er festet i. Enkelte skader i takrenner observert ved befaring. Lekkasje fra skjøter på takrenner må påregnes da det er noe skader lokalt ved skjøter i renner. Beslag under vinduer er stedvis slitte.

Skade i takrenne

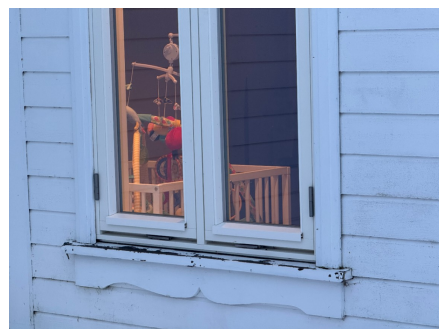
Slitt beslag under vinduer

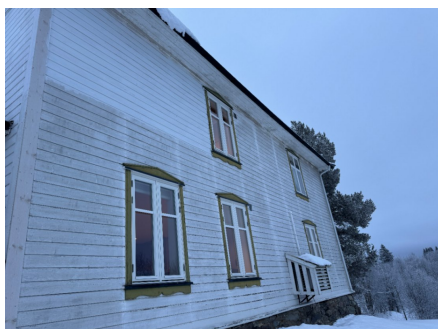
Behov for overflatebehandling av yttervegge

Overflatebehandling av panel må påregnes.

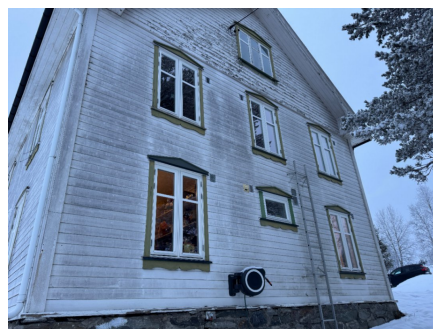
Behov for overflatebehandling av yttervegge

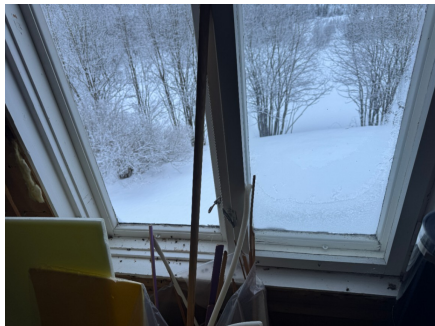
Gammel vindu på soverom under oppussing

Utskifting av vinduer må påregnes som nært forestående.  
TG satt ut fra alder og nevnte punkter.

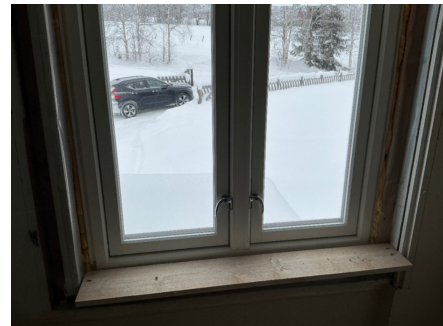
Ikke listet rundt vindu på gang til loft

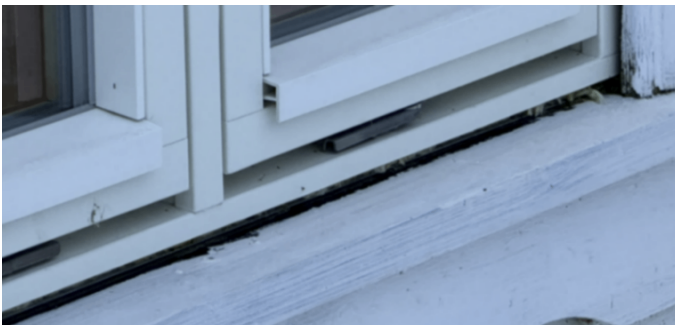
Når beslag ikke er ført tilstrekkelig opp i spor under vindu kan dette i ytterste konsekvens medføre at det kommer fukt inn i veggkonstruksjon mellom vindu og vannbrett.

Glippe mellom vindu og beslag under

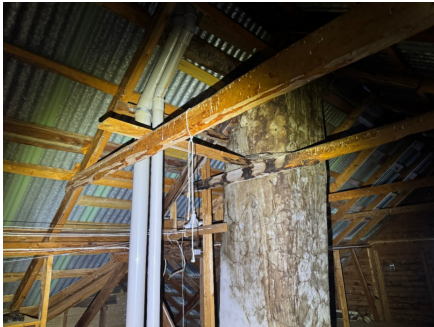
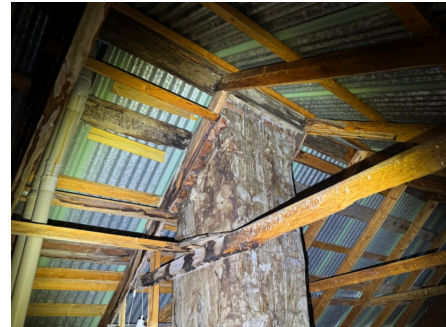
En del bekkutslag observert på pipe ved befarings samt noe rennemerker. Dette indikerer kondensering/påbegynnende lekkasje.

Bekkutslag på pipe

Det bør foretas nærmere undersøkelser av pipeløp grunnet alder. TG satt ut fra nevnte punkter og alder.

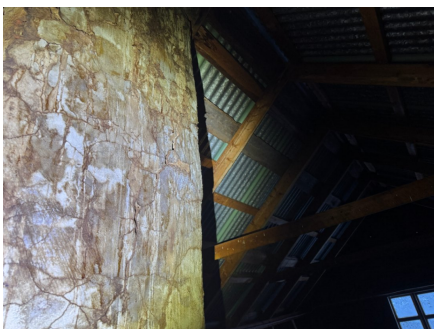
Løs puss

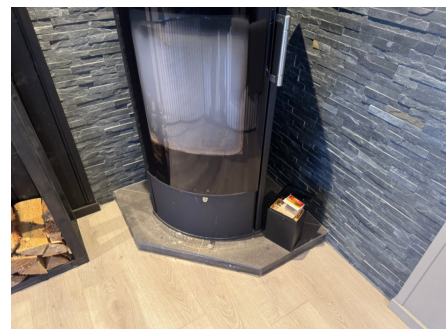
Ikke tilfredsstillende lengde på ubrennbart under vedovn på gulv

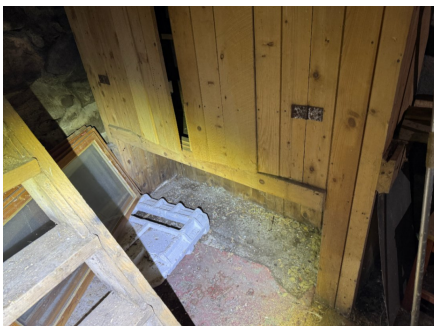
Denne typen konstruksjoner må påregnes periodevis høy fuktighet og dette kan over tid medføre fuktskader på trekonstruksjoner. Det er ikke observert skader utover at det er fuktskader på treverk som er plassert ned mot jordgulv/betong i jordkjellere. Dette skyldes fukt fra grunn.

Fuktskader i treverk ned mot gulv

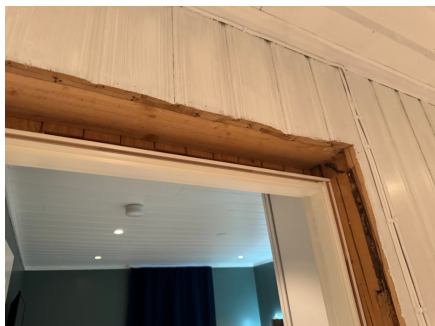
Ikke montert utforinger og lister på dør til soverom

Fullføring av arbeider med lister og utforinger må påregnes.

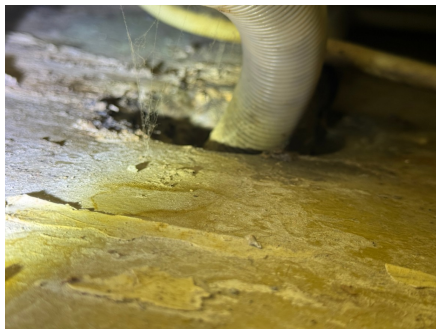
Manglende rengjøring/vedlikehold av sluk

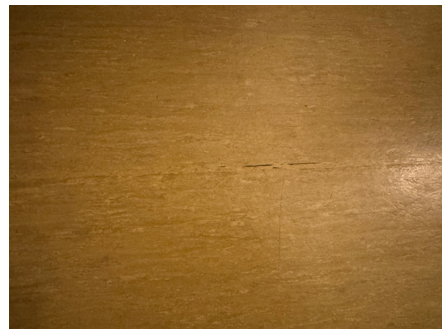
Observert sprekker i skjøt på gulvbelegg som medfører utettheter i gulv.

Sprekk i skjøt på gulvbelegg

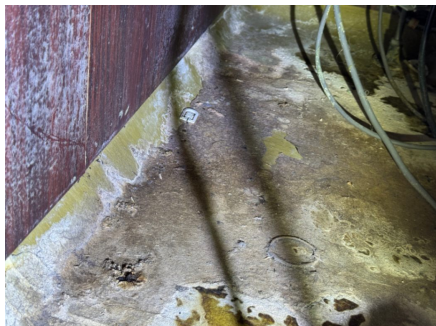
Behov for rengjøring under kabinett

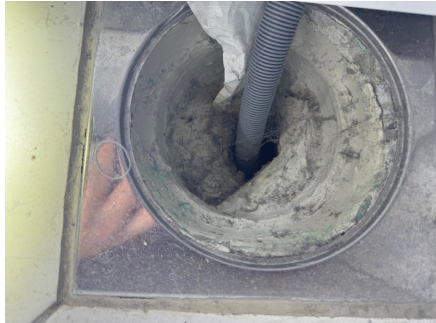
Sluk i rommet

- Det er påvist at noen fliser har bom (hulrom under).
- Det er påvist avvik i fallforhold til sluk i forhold til krav i forskrift på byggetidspunktet.

Fallforhold er målt til ca 1 cm fra gulv ved terskel til sluk og det er ingen oppkant ved terskel. Dette kan medføre at evt. lekkasjevann ikke ledes til sluk.

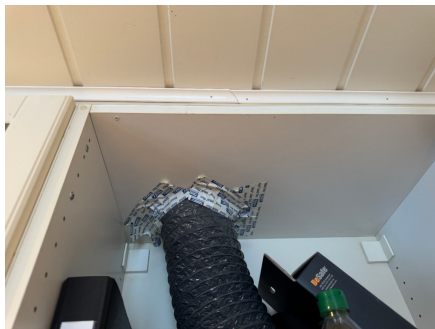
Det er benyttet tape rundt skjøt på rør ut fra avtrekksvifte. Dette fremstår estetisk ufagmessig og kan skyldes utettheter/luftlekkasjer.

Tapet gjennomføring i skap

Lokal utbedring anbefales.

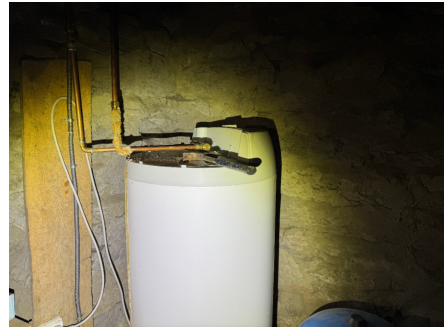
Mye irr på vannrør

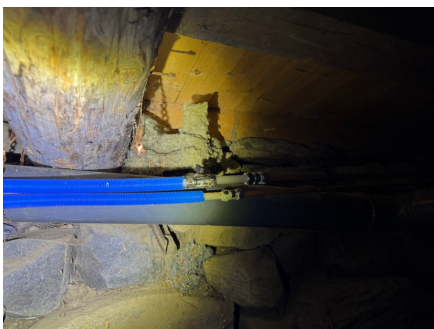
Irr på rørkoblinger

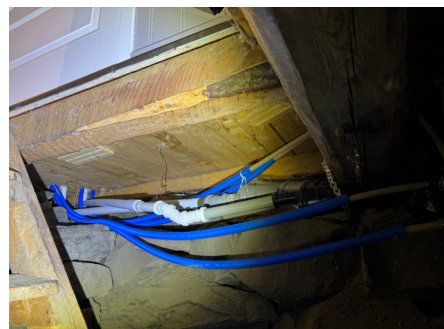
Manglende innfesting av rør

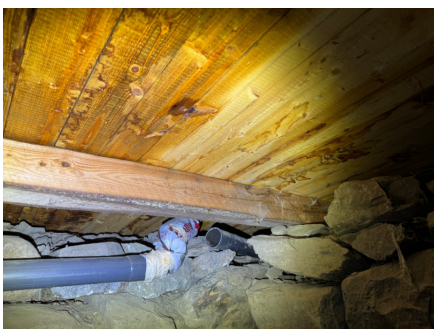
Enkelte rør i kjeller er frakoblet. Anbefales at disse tettes slik at evt skadedyr ikke kan komme inn gjennom disse.

Rør som er frakoblet i kjeller

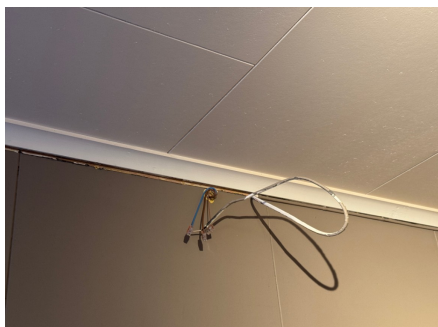
Midlertidig åpent el. punkt grunnet oppussing

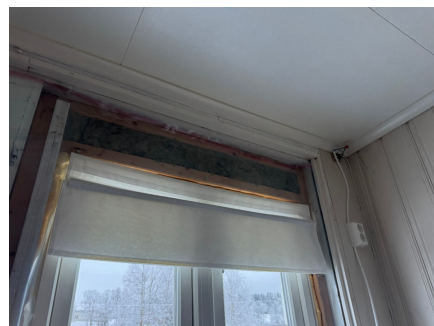
Løse ledninger og åpen kobling

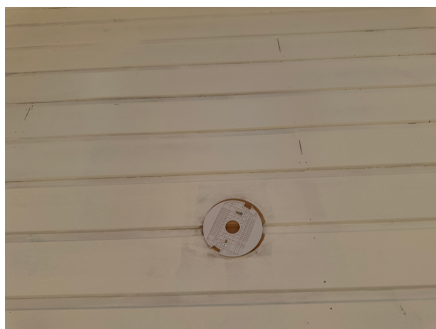
Demontert røykvarsler

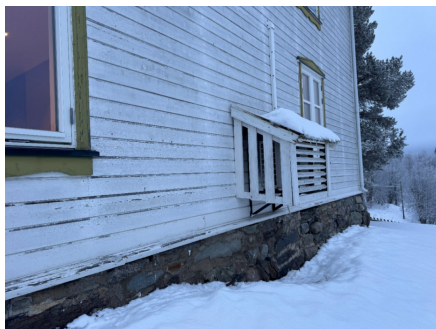
Grunnmur

Skjevheter i boligen kan ha sammenheng med noe bevegelse i grunn. Utettheter i grunnmur kan medføre at skadedyr kan komme inn i bygningen. Vedlikehold av grunnmur anbefales løpende vurdert. TG satt ut fra alder og nevnte punkter.

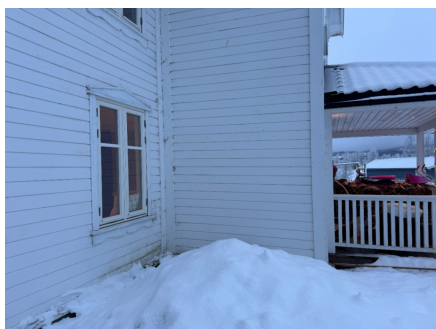
Snødekt tomt

- Det bør foretas nærmere undersøkelser av tomta når den er snøfri.
