Vest-Torprunden 321, 2870 DOKKA

**Innholdsrik og meget innbydende enebolig med god beliggenhet på Vest-Torpa - stor garasje - romslig tomt.**

Enebolig  
Vest-Torprunden 321, 2870 DOKKA  
NORDRE LAND kommune  
gnr. 58, bnr. 69

Befaringsdato: 30.01.2026 Rapportdato: 30.01.2026 Oppdragsnr.: 20279-1723 Referansenummer: HE3008

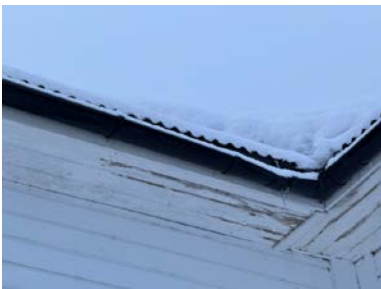
Skade i takrenne

- Overvåk tilstanden jevnlig. For å få tilstandsgrad 0 eller 1 må beslag/renner/nedløp skiftes ut, men tidspunktet for når dette er nødvendig er vanskelig å si noe om.
- Det bør lages system for bortledning av vann fra taknedløp ved grunnmur.

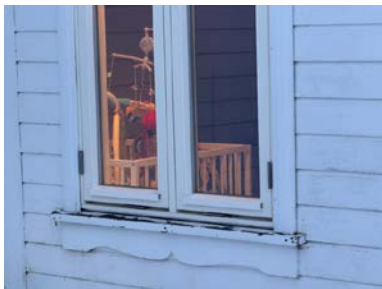
Slitt beslag under vinduer

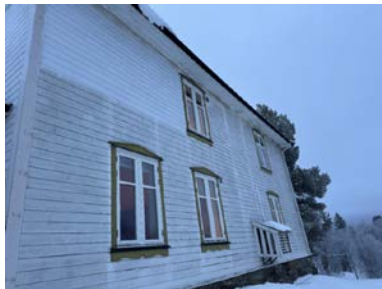
Behov for overflatebehandling av yttervegge

Overflatebehandling av panel må påregnes.  
TG satt ut fra nevnte punkter.

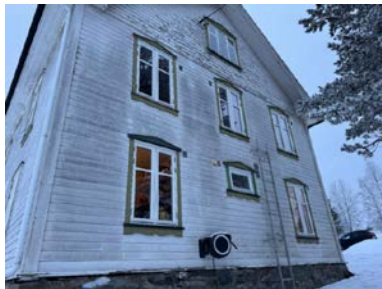
Behov for overflatebehandling av yttervegge

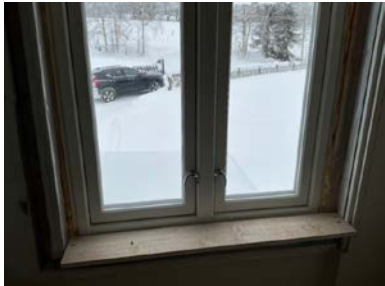
Ikke listet rundt vindu på gang til loft

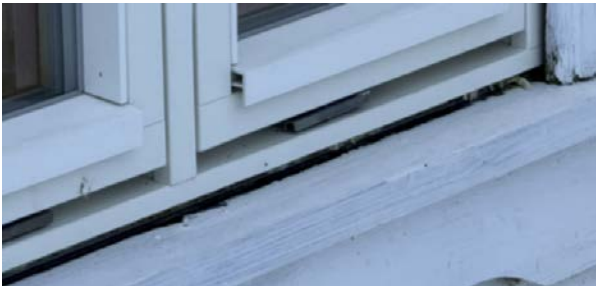
Vurdering av avvik:  
• Det er avvik:  
Beslag er stedvis ikke ført opp i spor under vindu.  
Dekkbord rundt vinduer er slitte.  
Glippe mellom gjæringer på listverk rundt vinduer.

Glippe mellom vindu og beslag under

Når beslag ikke er ført tilstrekkelig opp i spor under vindu kan dette i ytterste konsekvens medføre at det kommer fukt inn i veggkonstruksjon mellom vindu og vannbrett. TG satt ut fra nevnte punkter.

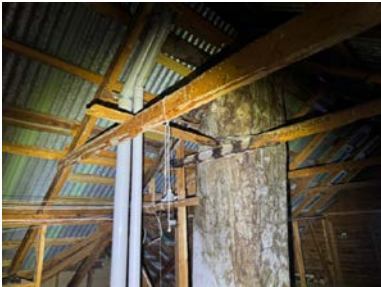
Innvendig > Pipe og ildsted:  
Vurdering av avvik:  
• Det er påvist sprekker og/eller riss i pipe.  
• Mer enn halvparten av forventet brukstid er passert på pipe.  
En del bekkutslag observert på pipe ved befarings samt noe rennemerker. Dette indikerer kondensering/påbegynnende lekkasje.  
Løs puss observert på loft.  
Det er ikke ubrennbart materiale tilstrekkelig langt foran ilegg til vedovn i stue.

Bekkutslag på pipe

Det bør foretas nærmere undersøkelser av pipeløp grunnet alder. TG satt ut fra nevnte punkter og alder.

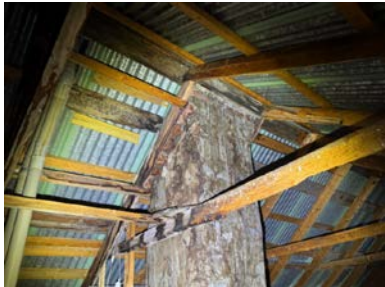
Bekkutslag på pipe

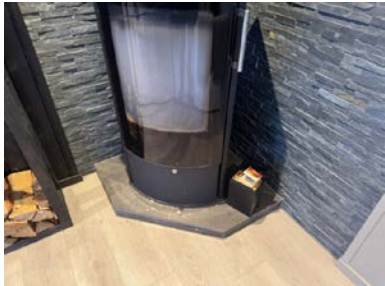
Ikke tilfredsstillende lengde på ubrennbart under vedovn på gulv

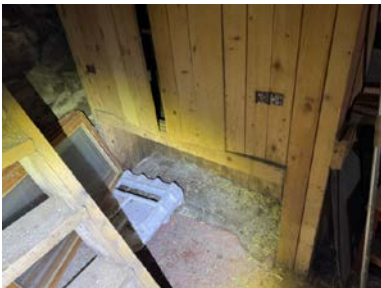
Innvendig > Rom Under Terreng:  
Vurdering av avvik:  
• Det er avvik:  
Denne typen konstruksjoner må påregnes periodevis høy fuktighet og dette kan over tid medføre fuktskader på trekonstruksjoner. Det er ikke observert skader utover at det er fuktskader på treverk som er plassert ned mot jordgulv/betong i jordkjellere. Dette skyldes fukt fra grunn.

Fuktskader i treverk ned mot gulv

Løpende overvåking av denne typen konstruksjoner anbefales. Periodevis høy fuktighet i jordkjellere må påregnes. TG satt ut fra nevnte punkter og konstruksjonstype.

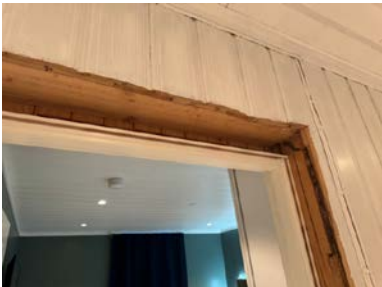
Innvendig > Innvendige dører:  
Vurdering av avvik:  
• Det er påvist avvik som tilsier at det bør foretas tiltak på enkelte dører.  
Arbeider med utforing og lister er ikke fullført på alle innvendige dører.

Ikke montert utforinger og lister på dør til soverom

Fullføring av arbeider med lister og utforinger må påregnes. TG satt ut fra nevnte punkter.

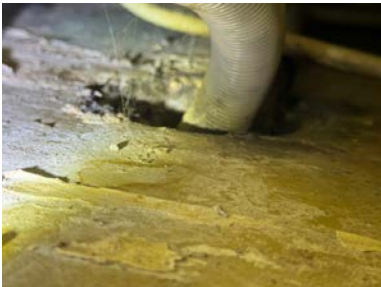
tettesjikt. Baderomsplater har sprekker i skjøter som medfører at disse ikke er vanntette. Observert en del knirk i gulv på rommet. Manglende rengjøring/vedlikehold av sluk under kabinett medfører at alle forhold ikke er vurdert i sin helhet.

Manglende rengjøring/vedlikehold av sluk

En må forvente generell oppgradering av våtrommets tettesjikt/membran for at våtrommet skal tåle en normal bruk etter dagens krav. En samlet TG 3 for rommet er satt med bakgrunn i alder og nevnte punkter over. Det er ikke behov for å gjennomføre en detaljert tilstandsanalyse, etter standardens krav. Badet tilfredsstiller ikke dagens krav til våtrom.

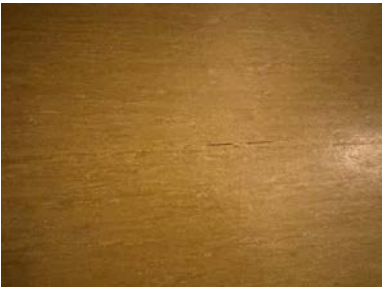
Våtrom > 2. Etasje > Bad > Generell:  
Vurdering av avvik:  
• Våtrommet må oppgraderes for å tåle normal bruk etter dagens krav.  
Observert sprekker i skjøt på gulvbelegg som medfører utettheter i gulv.  
Tapet på vegger i våtsone er ikke tilfredsstillende

Sprekk i skjøt på gulvbelegg

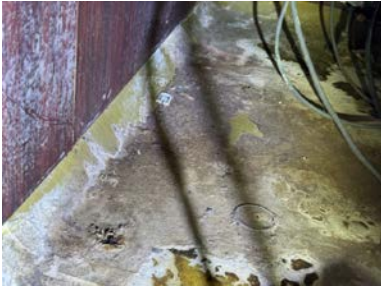
Behov for rengjøring under kabinett

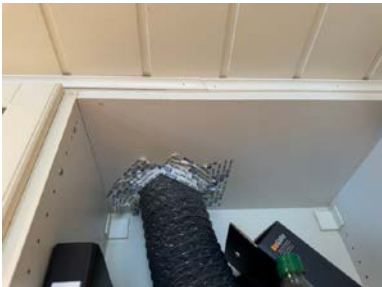
Tapet gjennomføring i skap

Lokal utbedring anbefales.  
TG satt ut fra nevnte punkter.

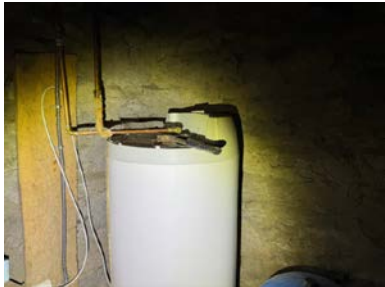
Mye irr på vannrør

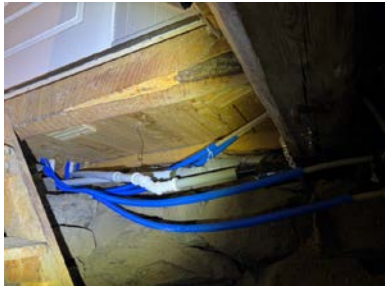
Manglende innfesting av rør

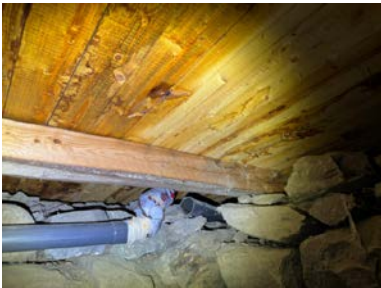
- Mer enn halvparten av forventet brukstid er passert på innvendige avløpsledninger. Enkelte rør i kjeller er frakoblet. Anbefales at disse tettes slik at evt skadedyr ikke kan komme inn gjennom disse.

Rør som er frakoblet i kjeller

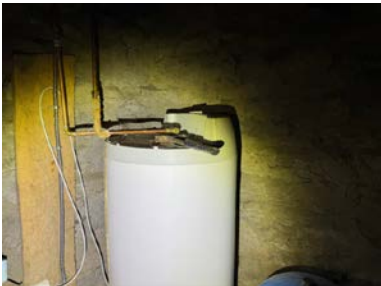
- Det er avvik:
- Mer enn halvparten av forventet brukstid er passert for bereder.

Bereder i kjeller

Det er ikke behov for utbedringstiltak siden tanken fungerer i dag, men ut ifra alder kan skader plutselig oppstå på eldre tanker.  
TG satt ut fra alder.

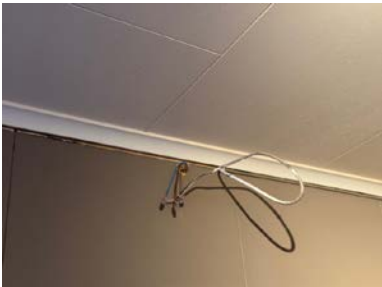
TG 3 gitt på bakgrunn av at alle arbeider ikke er utført av registrert elektrofirma.

Midlertidig åpent el. punkt grunnet oppussing

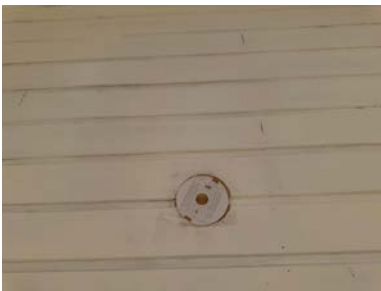
Demontert røykvarslar

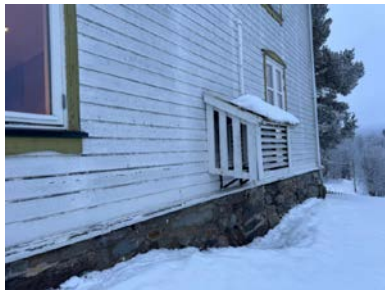
Grunnmur

Skjevheter i boligen kan ha sammenheng med noe bevegelse i grunn. Utettheter i grunnmur kan medføre at skadedyr kan komme inn i bygningen. Vedlikehold av grunnmur anbefales løpende vurdert. TG satt ut fra alder og nevnte punkter.

Vedlikehold av grunnmur anbefales løpende vurdert.

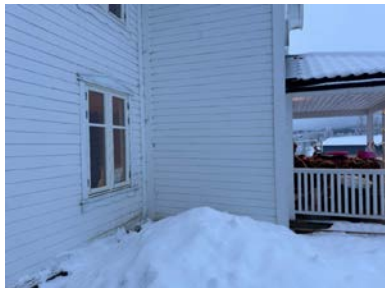
Snødekt tomt

- Det bør foretas nærmere undersøkelser av tomta når den er snøfri.

Terreng skal ha skrånende fall ut fra grunnmur og da med anbefalt fall på min 3 cm pr m og 3 m ut fra konstruksjoner hvor overflatevann ledes bort fra grunnmur. Der det er mulig å etablere kraftigere fall, så anbefales dette. TGIU satt grunnet at det var snø på befaringsdagen.
