# Tilstandsrapport

Boligbygg med flere boenheter

Ranheimsvegen 189F , 7055 RANHEIM

Befaringsdato: 13.02.2026

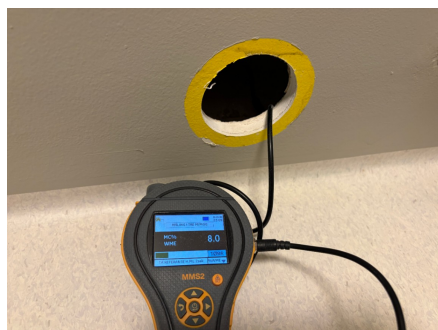
Det er foretatt hulltaking med 73 mm hullbor fra tilstøtende rom/ bod. Undersøkelsen viser ingen tegn til skader eller fukt i konstruksjonen.

Undersøkelsen viser ingen tegn til skader eller fukt i konstruksjonen.

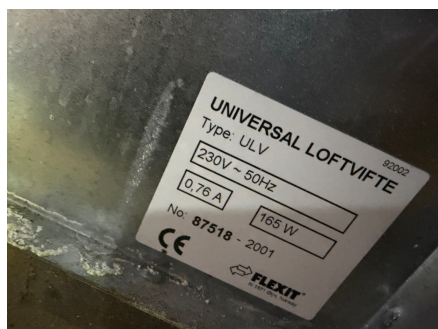
Boligen har mekanisk ventilasjon med aggregat plassert på kaldloft. Eier opplyser om montering av ny kjøkkenvifte i 2025 som styrer anlegget. Anlegget fungerte som tiltenkt på befaringsdagen.

Ventilasjonsaggregat har en forventet levetid på ca 25 år. Med bakgrunn i alder er det økende risiko for feil som krever utbedring/utskifting. TG 2 grunnet alder.

Aggregat fra byggeåret 2001

Service på selve aggregatet anbefales.
