# Tilstandsrapport

Boligbygg med flere boenheter

Sollien 37, 5096 BERGEN

Befaringsdato: 15.12.2025

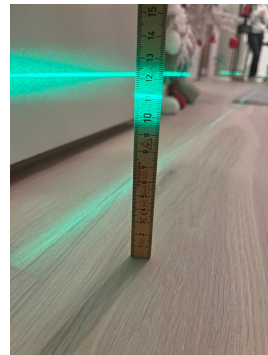
#### ! TG 1 Etasjeskille/gulv mot grunn

Leiligheten har tilfarergulv på betong, ukjent oppbygning. Gulvet er kontrollert for høyde avvik med laser.

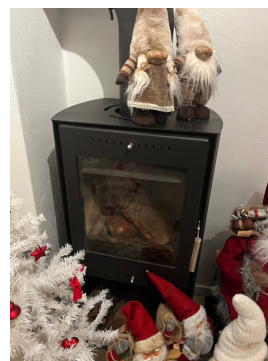
#### ! TG 1 Pipe og ildsted

Teglsteins pipe fra byggeår. Ildsted er byttet i 2019.

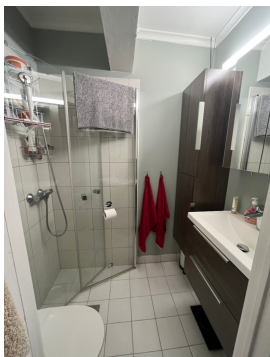
### ! TG 2 Overflater vegger og himling

Veggene har fliser og malte plater. Taket er malt.

Overflatene begynner å ha oppnådd forventet levetid og tiltak må påregnes på sikt.

Det er ikke behov for straks tiltak, men grunnet alderen på badet må det påberegnes at tiltak må utføres på sikt.

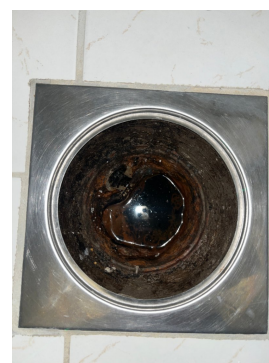
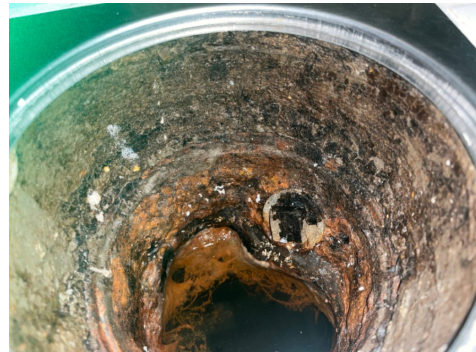
### ! TG 2 Sluk, membran og tettesjikt

Det er eldre soilsluk og smøremembran med ukjent utførelse.

- Membran i kombinasjon med gammelt sluk uten klemring. Membran er smurt ned på sluk.

- Mer enn halvparten av forventet brukstid er passert på membranløsningen.
  - Mer enn halvparten av forventet brukstid er passert på slukløsningen.
- Mer enn halvparten av forventet brukstid er passert på membranløsningen og sluk.

Smøremembran har en naturlig aldringsprosess i form av kjemisk uttørking. Normal forventet levetid på smøremembran er 10-20 år. Ved videre bruk av tett dusjkabinett vil badet kunne vare i flere år enn den antatte gjenstående levetiden.

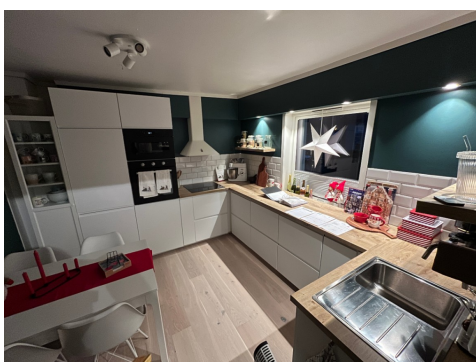
### ! TG 1 Overflater og innredning

IKEA kjøkken innredning fra 2019 med glatte fronter. Benkeplaten er av laminat. Det er kjølfryseskap, oppvaskmaskin, micro, komfyr og platetopp.

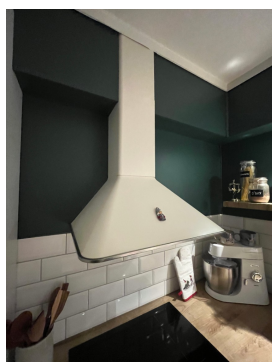
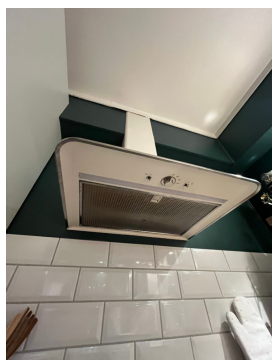
### ! TG 1 Avtrekk

Det er kjøkkenventilator med avtrekk ut.

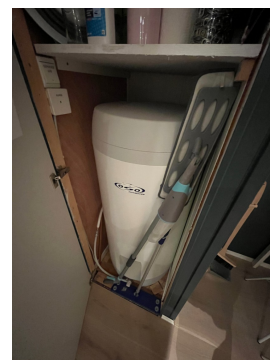
### ! TG 1 Varmtvannstank

OSO varmtvannstanken er på ca. 200 liter. datert 2010.

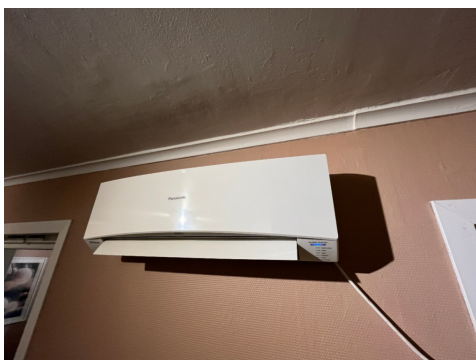
### ! TG 2 Andre installasjoner

Varmepumpe i stue, datert 2011.

Forventet levetid på varmepumper er ca 15 år.

Varmepumpen fungerer i dag, men grunnet alder må det påberegnes tiltak / utskifting på sikt.
