Tilstandsrapport - NS 3600

Kirkegårdsveien 19

4847 Arendal

Gnr: 503 Bnr: 525 Snr: 11

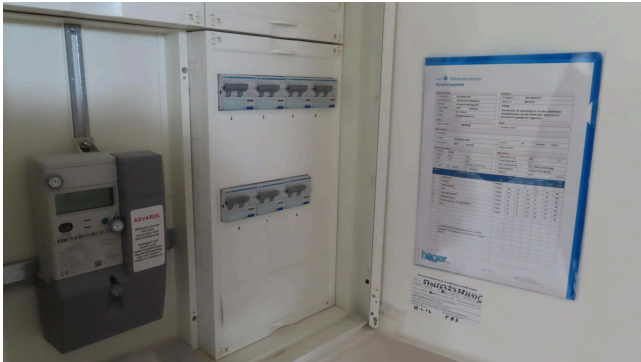
Sikringskap montert i gang på vegg nord.
Hovedsikring 63 ampere, 7 kurser.

Ved anbefaling av nærmere sjekk på EL anlegget av fagkyndige gir standarden automatisk TG 2.

Sikringskap.
