# Tilstandsrapport

Fritidsbolig

Kringletjernvegen 63, 3528 HEDALEN

Befaringsdato: 14.10.2024

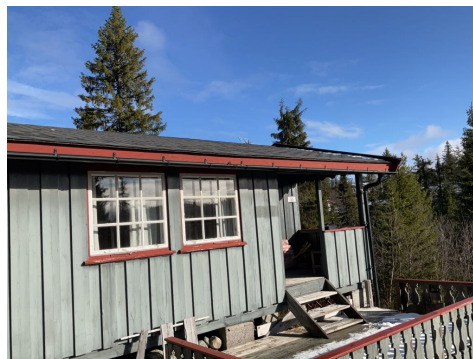
- Tidspunkt for utskiftning av takteking nærmer seg.
- Overvåk tilstanden jevnlig. For å få tilstandsgrad 0 eller 1 må tekkingen skiftes ut, men tidspunktet for når dette er nødvendig er vanskelig å si noe om.

Tiltak med fornying/ utskifting av takteking bør gjennomføres for å forebygge vanninntrengning gjennom tak.

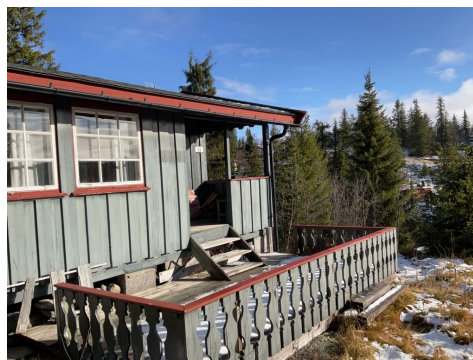
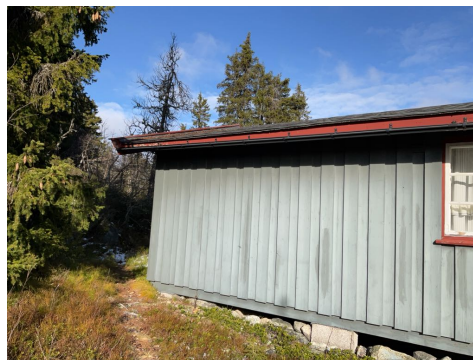
### ! TG 2 Nedløp og beslag

Takrenner av metall på en side av bygget

- Det bør lages system for bortledning av vann fra taknedløp ved grunnmur.

Takrenner må monteres der disse mangler.

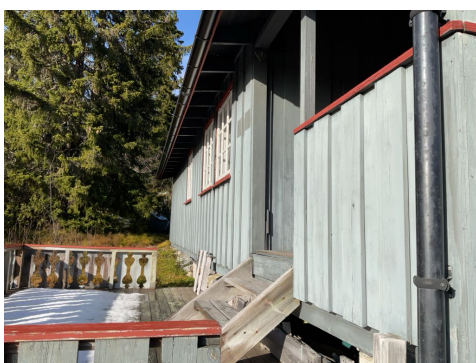
### ! TG 2 Veggkonstruksjon

Yttervegger av bindingsverk fra byggeår og tilbyggingsår. Det er antatt isolering med mineralull. Utvendig kledning med tømmermannspanel rett på vindspærre med treklosser som lusinger/ musestopper.

Konstruksjonen har begrenset lufting av kledning. Ut fra dagens byggemåte er dette å se på som et avvik. Ved oppføringstidspunkt var benyttet byggemåte typisk for området. Byggemåten har i dette området normalt sett ikke ført til skader av betydning, dette gjelder også i dette tilfellet. Byggemåte er typisk for område og oppføringstidspunkt. Utvendig kledning er ca 50 år gammel. Noe kledning med sprekkdannelser er registrert, må sees på som normalt ut fra alder.

Utskifting av enkeltbord må påregnes. Ved omlegging av kledning anbefales det å etablere lufting.

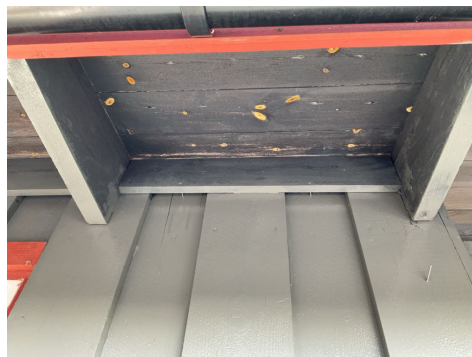
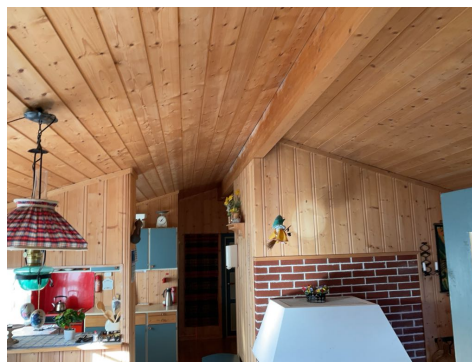
## ! TG 3 Takkonstruksjon/Loft

Byggemåte uten lufting av konstruksjon har vært utbredt for bygninger med dette oppføringstidspunktet. I mange tilfeller har bygget stått i flere tiår uten at skader har inntruffet. Endret bruk med kontinuerlig oppvarming vil kunne føre til skader på konstruksjon. Det forutsettes at konstruksjonen er dimensjonert etter gjeldene krav ved oppføringstidspunkt. Dokumentasjon lastberegning er ikke tilgjengelig.

Ved omlegging av tak anbefales det at fullverdi ventilering etableres. Endring av bruk/ oppvarming med eksisterende konstruksjon kan føre til at skader oppstår med blant annet kondensering. Dokumentasjon lastberegning bør innhentes om mulig.

**Kostnadsestimat: 100 000 - 300 000**

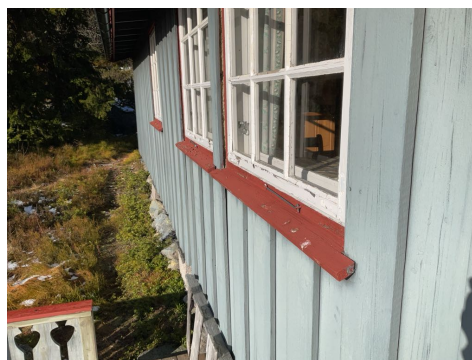
## ! TG 2 Vinduer

Bygget har vinduer med trekarmner, sidehengsling på yttervindu og varevindu 1 pluss 1 lags glass.

- Det må påregnes noe vedlikehold og at enkelte vinduer må skiftes ut.

Vedlikehold og justering av vinduer må påregnes. Utskifting av vinduer vil være et alternativ.

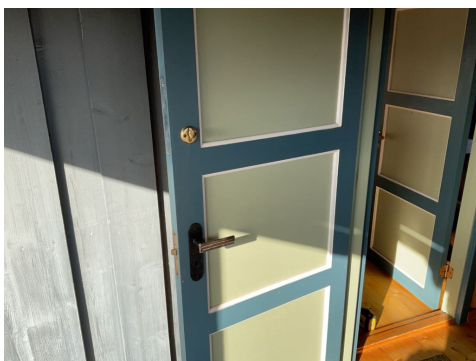
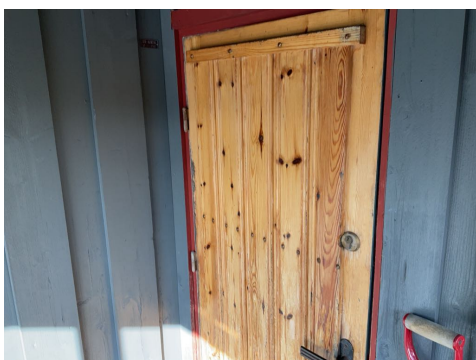
## ! TG 2 Dører

Ytterdør med trepanel på utsiden. Nøkkellås og sylinderlås. Enkel tredør mot rom / innelukket kryprom..

- Dører må justeres.

Utskifting av dør kan være et alternativ. Gjelder spesielt dør mot kryprom.

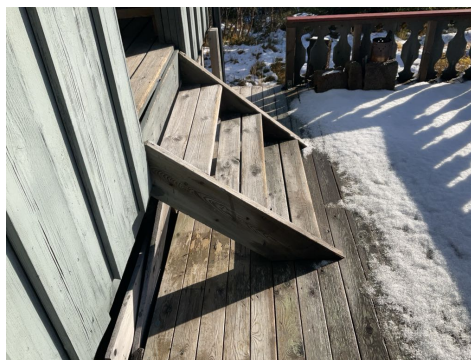
## TG 2 Balkonger, terrasser og rom under balkonger

På inngangssiden av bygget ved inngang er det terrasse bygd med gulv av impregnerte materialer. Terrasser er bygd på punkt fundament. Noe terrasse delvis mot terreng.

- Rekkverk må monteres for å lukke avviket.

Kostnadsestimat: 10 000 - 50 000

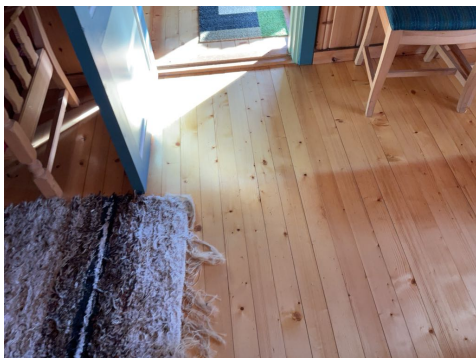
## ! TG 3 Etasjeskille/gulv mot grunn

Bygget har etasjeskiller mot kryprom av trebjelkelag anlagt på ringmur og midtmur. Bjelkelaget er isolert med mineralull. Stubbloft mot kryprom med trepanel anlagt på lekter festet til underkant bjelker.

- Målt høydeforskjell på over 30 mm gjennom hele rommet. Tilstandsgrad 3 gis med bakgrunn i standardens krav til godkjente måleavvik.

- For å få tilstandsgrad 0 eller 1 må høydeforskjeller rettes opp. Det vil imidlertid sjelden være økonomisk rasjonelt som et enkeltstående tiltak i en bolig som dette. Dersom boligen en gang skal renoveres, kan man vurdere slike tiltak.

**Kostnadsestimat: 100 000 - 300 000**

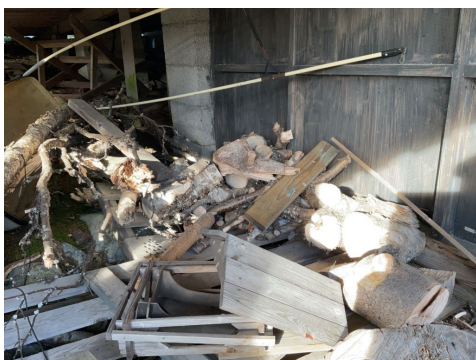
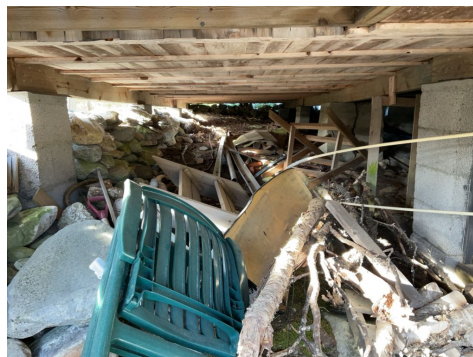
## ! TG 2 Kryp Kjeller

Kryprom inne i ringmur under bjelkelag mot terreng. Varierende høyde fra lav til nesten ståhøyde. Det er etablert innebygd del av krypromment med noe trevegg og noe mur. Inne i rommet ligger det trepaller på terreng.

- Det er manglende fuktsperre på bakken.

- Fuktsperre på bakken bør etableres.

Tiltak med opprydding av treverk og beskyttelse av treverk vegger/ gulv i kontakt med terreng må gjennomføres. Konstruksjon med krypkjeller blir i dag vurdert som en risiko konstruksjon. Dette med tanke på fuktproblematikk. Ved oppføringstidspunkt var byggemåten med kryprom mellom terreng og bjelkelag å se på som vanlig.

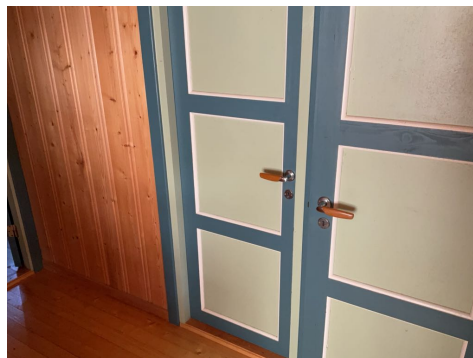
## ! TG 2 Innvendige dører

- Det er påvist avvik som tilsier at det bør foretas tiltak på enkelte dører.

- Enkelte dører må justeres.

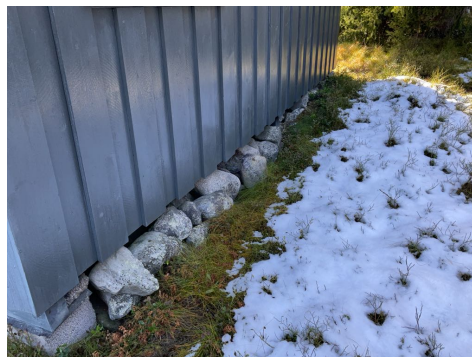
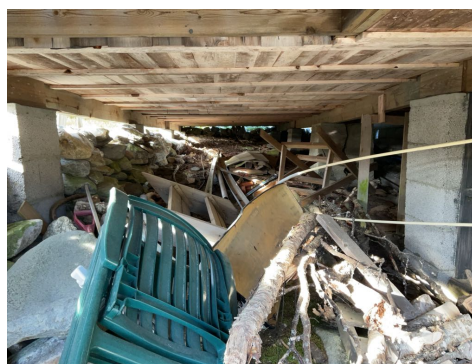
### Byggegrunn

- Grunnmuren har sprekkdannelser.

For å utbedre skader/ sprekker/ skjevheter bør dette gjennomføres sammen med en eventuell masseutskifting. Alternativet vil være å punktreparere sprekker og riss etterhvert som de oppstår. Utbedring for varig solid og stabil konstruksjon vil kreve vesentlig kostnader. Eksisterende fundamentering tilsier at bevegelse i fundamentering gjennom året må påregnes.

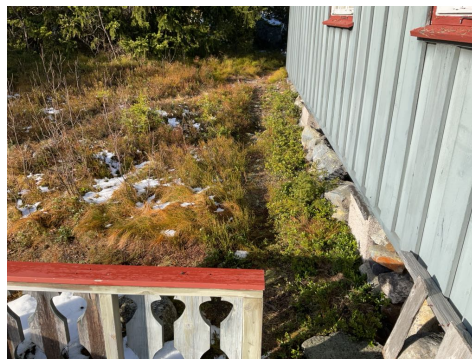
### ! TG 2 Terrengforhold

Terreng med naturlig vegetasjon på stedlige masser,

Tiltak med justering av terrengoverflate som heller mot bygget anbefales.
