Tilstandsrapport

Fossbrennvegen 24, 7805 NAMSOS

Befaringsdato: 23.10.2024

Autorisert foretak: Norconsult Norge AS

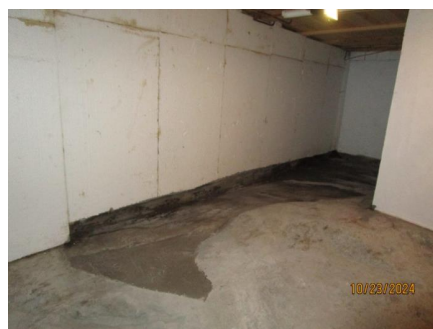
TG 2 Kryp Kjeller

Kryp Kjeller under tilbygd del av bolig mot øst med adkomst fra utvendig luke.
Kryp Kjeller under del av bolig mot nord-øst med adkomst fra kjeller.

Det bemerkes at det ikke er montert plast/fuktsperre mot grunn i krypkjellere.

Plast/fuktsperre anbefales montert mot grunn i krypkjellere for å hindre/begrense jordfukt i å trenge opp i krypkjeller.

Forhold i krypkjeller anbefales holdt under noe oppsikt.

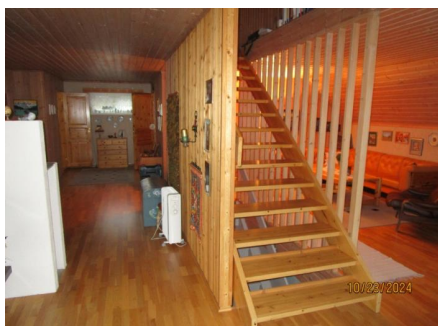
TG 2 Innvendige trapper - 2

Malt tretrapp fra ca 1982 mellom 1. og 2. etasje.

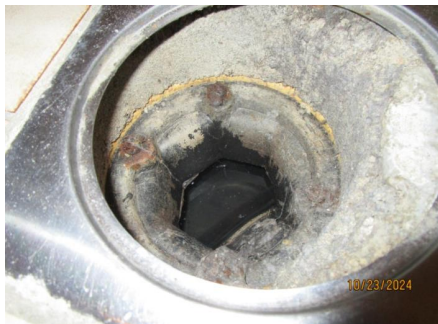
1. ETASJE > BAD

Hulltaking for kontroll av eventuell fukt/lekkasjer i tilstøtende vegg bak dusj ble foretatt fra vindfang.

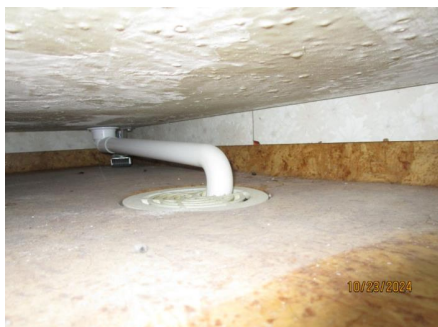
2. ETASJE > BAD

Hulltaking for kontroll av eventuell fukt/lekkasjer i tilstøtende vegg bak dusj ble foretatt fra stue. Det ble også foretatt overflatesøk på bad i områder som normalt er fuktutsatt uten at symptomer på fukt ble registrert.

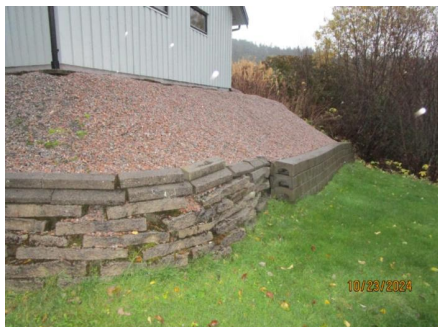
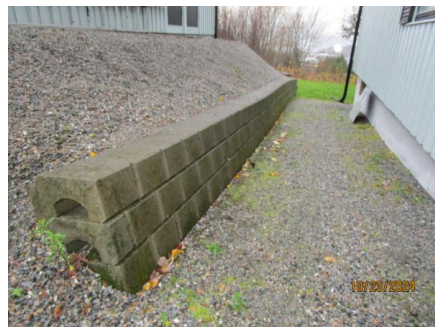
TG 2 Terrengforhold

Boligen ligger i skrått terreng med terrengfall mot sør og vest.

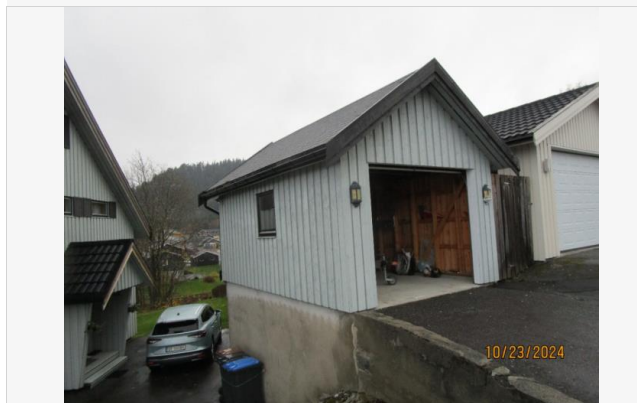
Garasje fra byggeår ca 2001 er oppført helt inn mot tomtegrense mot nord. Garasjen har bod/vedlager i underetasjen med gulv, grunnmur og etasjeskiller av betong. Selve garasjedelen har yttervegger oppført av tradisjonelt bindingsverk av tre som er utvendig kledd med stående trepaneler. Saltakkonstruksjon med taksperrer og taktro av tre. Takteking med pappshingel. Takrenner, nedløp og beslag i lakkert stål utførelse. Leddheisport av tre med automatisk portåpner er montert. Innlagt strøm. Enkelt takoverbygd klestørk er oppført i tilknytting til garasjen/bygningen. Bygningen vurderes å være i normalt bra stand.

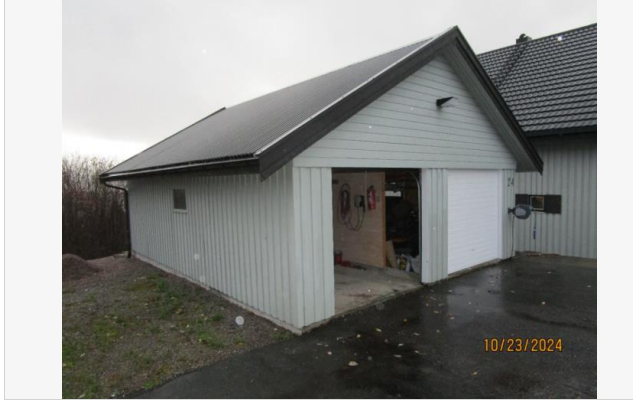
Garasje

Garasjen fremstår generelt i normalt bra stand, men det bemerkes noe sig/setning i grunn som har forårsaket en sprekk i garasjegulv.
