# Tilstandsrapport

Boligbygg med flere boenheter

Rustadsletta 5 B, 2030 NANNESTAD

Befaringsdato: 22.05.2025

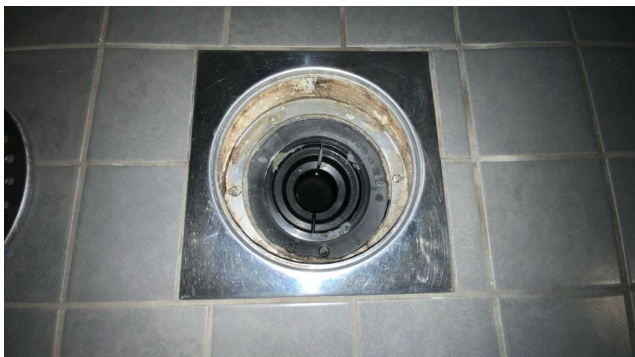
Gulvet er flislagt. Rommet har elektriske varmekabler. Høydeforskjell fra topp membran terskel til topp slukrist ble målt til ca. 28 mm. (Anbefalt er min. 25 mm)

Det er plastsluk og smøremembran med dokumentert utførelse.

Kontroll av sluk.

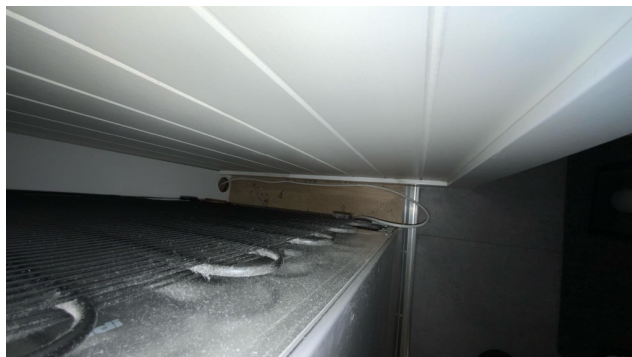
Kontroll bak kjøleskap. Ingen tegn til fuktskader på befaringdagen.

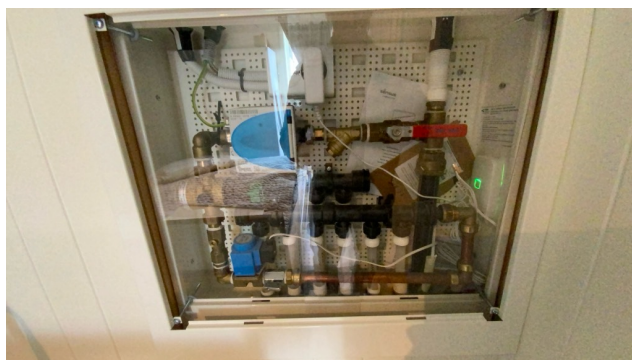
Vannrør fra byggeår av materialtype pex og kobber. Fordelerskap på soverom. Waterguard/føler i benkeskap på kjøkken for god sikring av lekkasjevann. Alder er normalt i seg selv en vurderingskriterie hva angår slitasjegrad. Videre bemerkes at bunnledninger av den årsak følgerig heller ikke er kontrollert.

Besiktigelse av røropplegg.

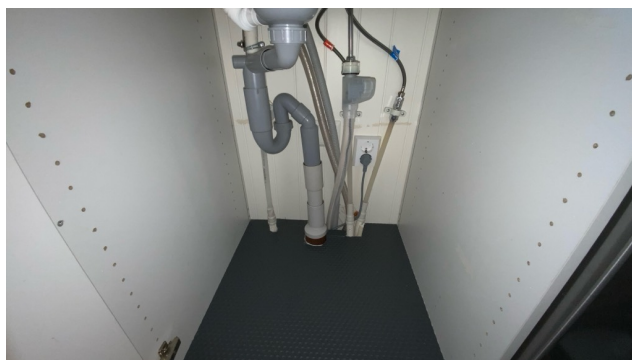
Besiktigelse av røropplegg.
