Enebolig  
Storeliene 52  
2072 Dal

**Boligens tekniske tilstand:**

**OM EIERSKIFTERAPPORT™**

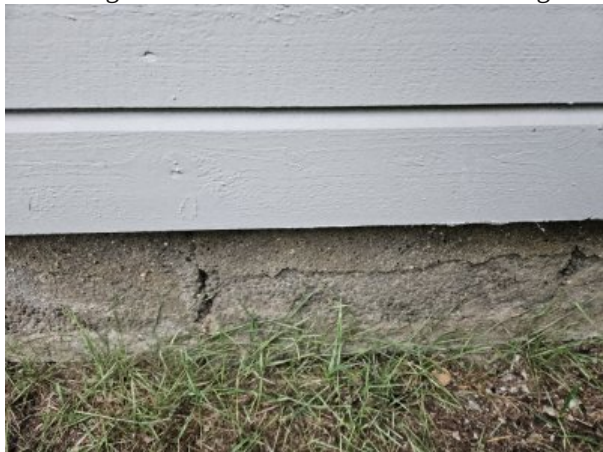
### TG 2 1.1 Byggegrunn, fundamenter, grunnmur, drenering og sikring mot vann og fuktighet

Det er påvist riss, sprekker eller skader på grunnmuren.

Det er avskalling av puss på grunnmur og små sprekker rundt boligen. TG2

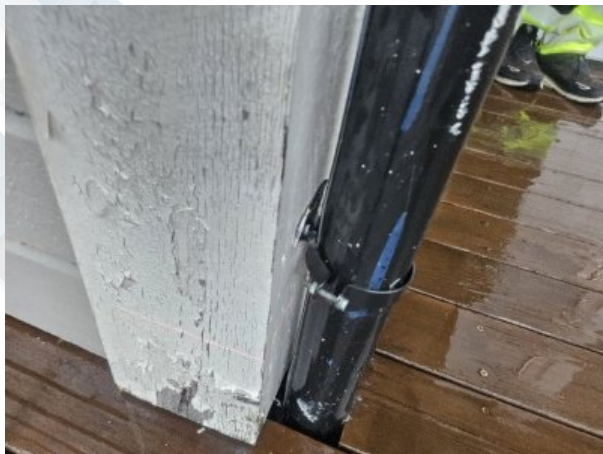
### TG 2 2.1 Yttervegger

Hjørnekasse og ytterkledning på terrassen er montert for nærmere grunn på fremsiden av boligen å stå fuktutsatt. TG2

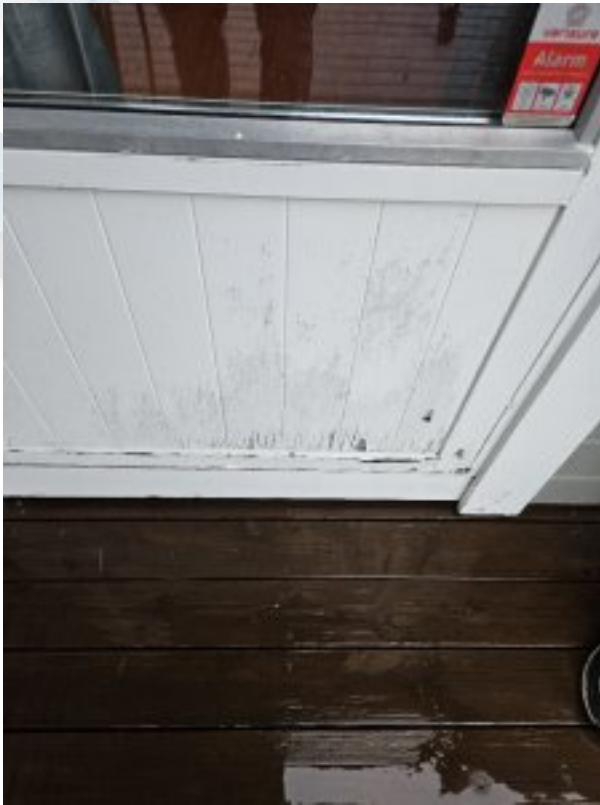
#### TG 2 3.1 Vinduer og ytterdører

Det ble foretatt en enkel funksjonstest av enkelte vinduer og terrassedør, enkelte vinduer subber litt i karm. Det settes tilstandsgrad TG2, grunnet at vinduer og terrassedør har passert mer enn halvparten av sin forventet levetid, det er malt over håndvridere og tetningslister på vinduer. Terrassedør har fuktmerker på utsiden og har ett stort behov for vask og behandling i nær fremtid. TG2

Det ble foretatt en enkel funksjonstest av enkelte innedører og av ytterdør, baderomsdør har fuktmerker på nedre del og ytterdører er for smal i i.h.t dagens krav for utgangsdør. TG2

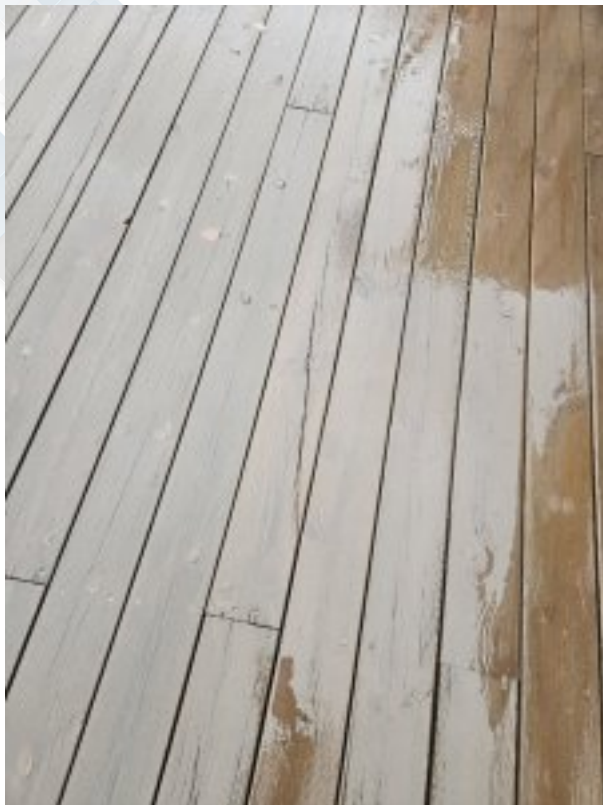
### TG 2 6.1 Balkonger, verandaer og lignende

Det er påvist skader, slik som avskalling, deformasjoner, riss, sprekker, råteskader og/eller rust på overflater.

Terrassebordene fremstår med værslitasje, tørrsprekker og små skader, terrassebord har behov for vask, behandling og vedlikehold i nær fremtid. TG2

Terrassebordene fremstår med mye værslitasje, sprekker, feil skruetyper og enkelte terrassebord må påberegnes å byttes ut i nær fremtid. TG2

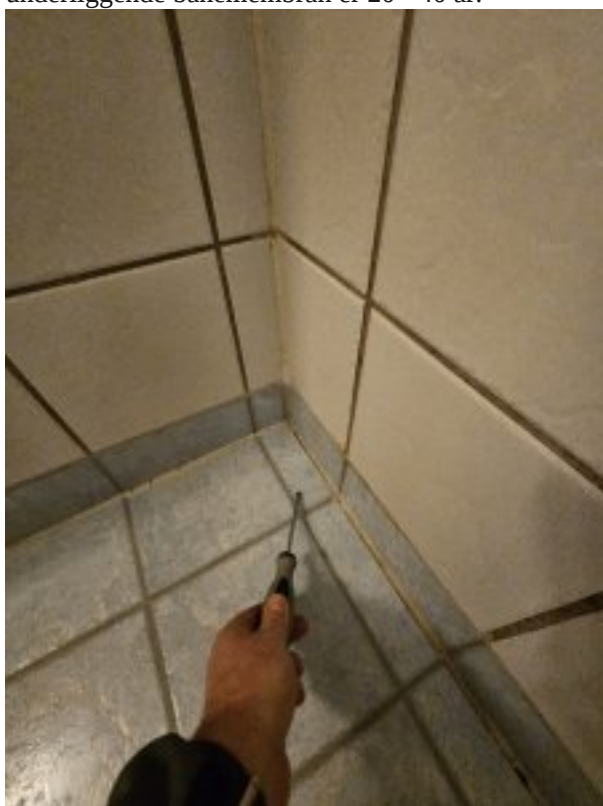
Det er ikke påvist riss og sprekker.  
Det er ikke påvist sprekker i fuger.  
Det er påvist bom (hulrom) under fliser.  
Det er ikke påvist spor etter råteskade, muggvekst eller skadedyr.  
Det er påvist tilfredsstillende fall til sluket.  
Terskel er vurdert som tilfredsstillende.  
Det er påvist tilfredsstillende høydeforskjell fra toppen av sluket til toppen av membranen ved dørterskelen.  
Det er påvist flekker eller andre skader.

Det er bom (hulrom) under 1 stk flis i dusjonen. TG2

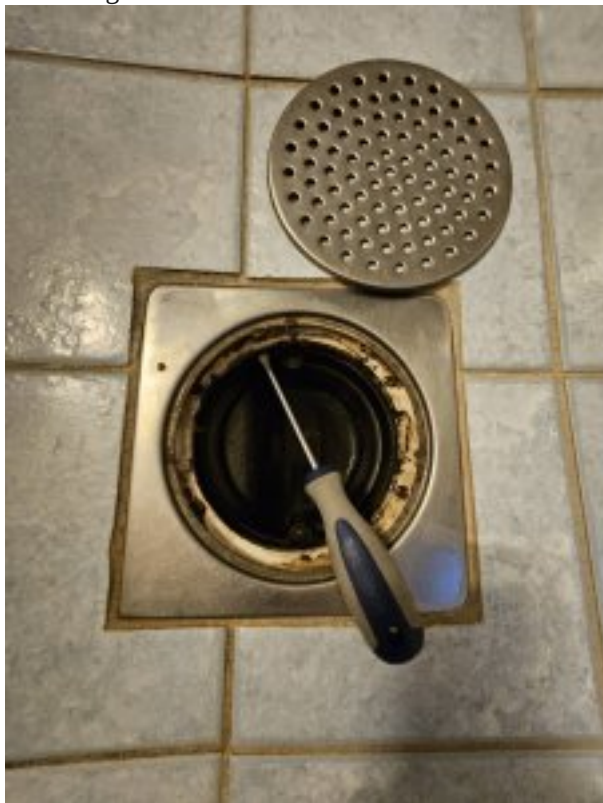
### TG 2 7.1.3 Membran, tettesjiktet og sluk

Det er påvist avvik i forhold til sluk, rørgjennomføringer, mansjetter eller klemring.

Det ble ikke foretatt hullboring, da rørgjennomføringen går igjennom kjøkkenveggen. Ved en hull boring der kan det føre til skade på vannrør. TGIU Ytterligere undersøkelser må gjøres.

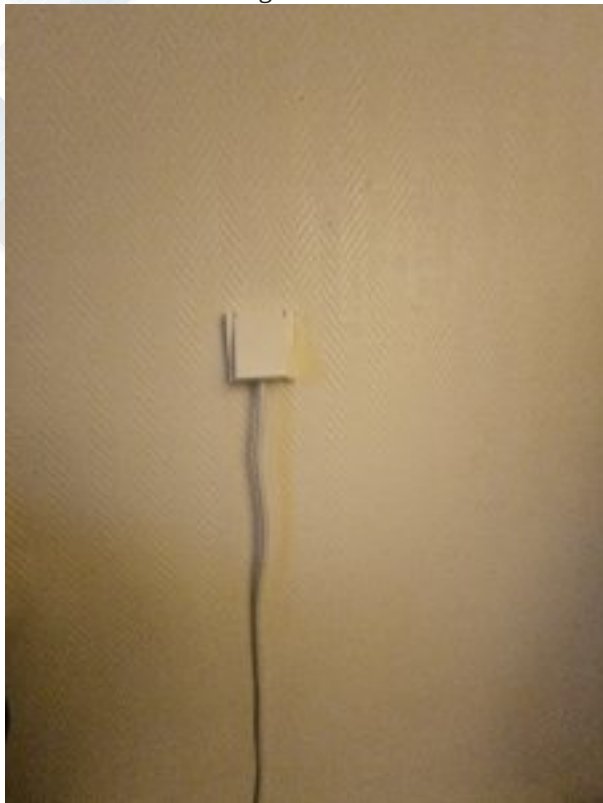
## TG 2 10.2 Varmtvannsbereder

Varmtvannsbereder er ikke koblet til en fast koblingsboks med egen servicebryter. TG2. Se også punkt 11.
