# Tilstandsrapport

Eiet seksjon 23/H0201/SC21

Brøtergata 4 C, 2000 LILLESTRØM

Befaringsdato: 11.02.2026

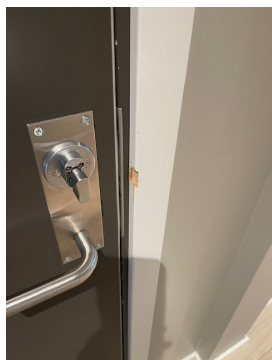
### ! TG 2 Dører

Entrédør: det er skade på gerikt/dørlist. Skade har mest sannsynlig oppstått ved at dør har blitt lukket med låsebolt ute som har forårsaket støtskade på gerikt.

Lokal utbedring med utskifting av gerikt. Kosmetisk konsekvens.

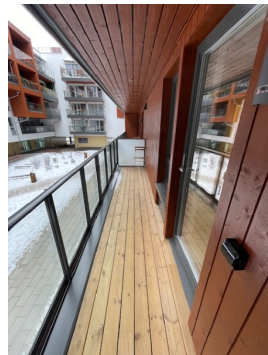
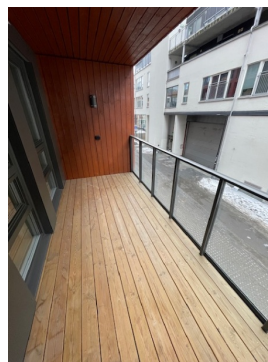
### ! TG 0 Balkonger, terrasser og rom under balkonger

2 balkonger med støpt dekke med påforet trykkimpregnert gulv og rekkverk i aluminium og glass. Utelampe og strømuttak.

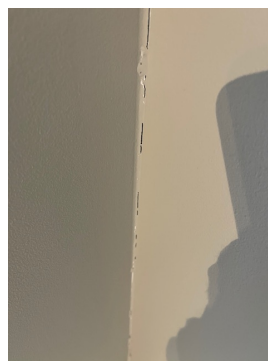
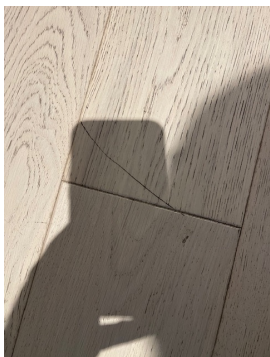
### ! TG 1 Overflater

Normal bruksslitasje på overflater samt noe svinnsprekker i hjørner. Kosmetisk konsekvens.

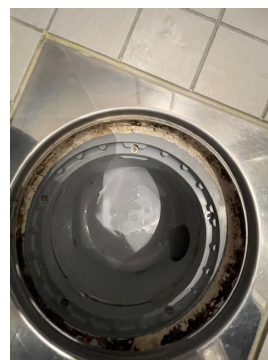
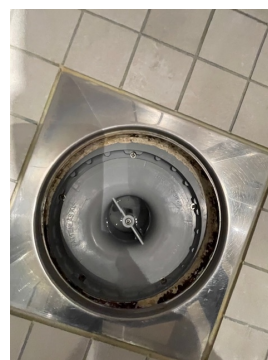
## ! TG 1 Sluk, membran og tettesjikt

Det er plastsluk og smøremembran med ukjent utførelse.

Det er ikke mulig å se membranløsning ved sluk eller terskel uten å gjøre inngrep i konstruksjonen.
