# Tilstandsrapport

Øverkvernsvingen 34, 2387 BRUMUNDDAL

Befaringsdato: 27.04.2026

## Rekkehus - Byggeår: 2017

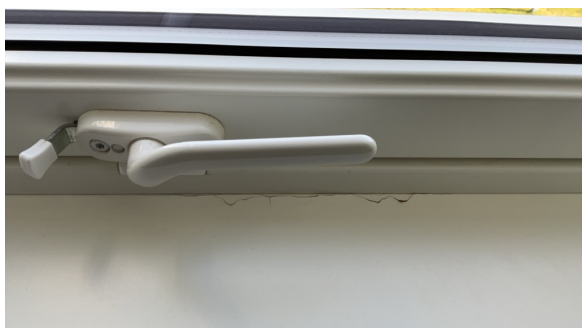
Swelling på utforing registrert.

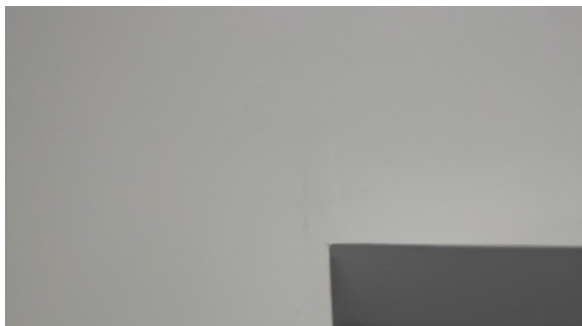
Noe ujevnt underlag på vegg.

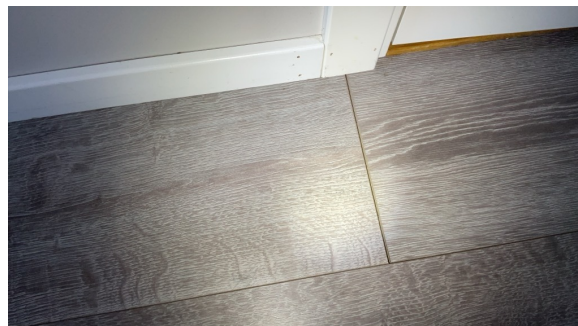
Glippe på laminat.

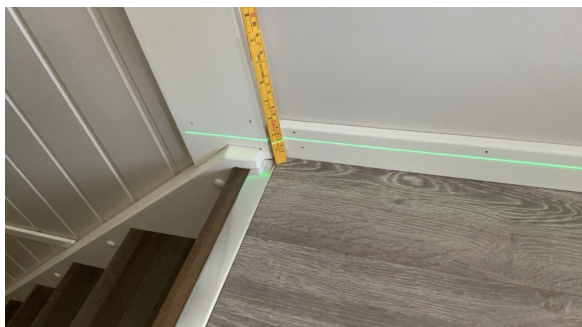
- Målt høydeforskjell på mellom 10 - 20 mm innenfor en lengde på 2 meter. Tilstandsgrad 2 gis med bakgrunn i standardens krav til godkjente måleavvik.

Avviket ble registrert i stue 2. etasje mot vegg ved trapp. Det gjøres oppmerksom på at det kun utføres stikkprøver på denne undersøkelsen, i henhold til NS 3600.

Målt avvik i stue 2. etasje: 12mm.

- For å få tilstandsgrad 0 eller 1 må høydeforskjeller rettes opp. Det vil imidlertid sjelden være økonomisk rasjonelt som et enkeltstående tiltak i en bolig som dette. Dersom boligen en gang skal renoveres, kan man vurdere slike tiltak.

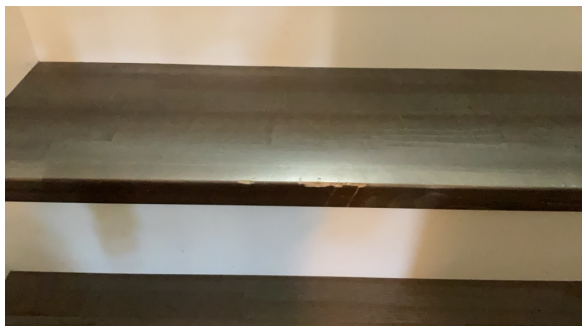
Lite sår/hakk i trapp.

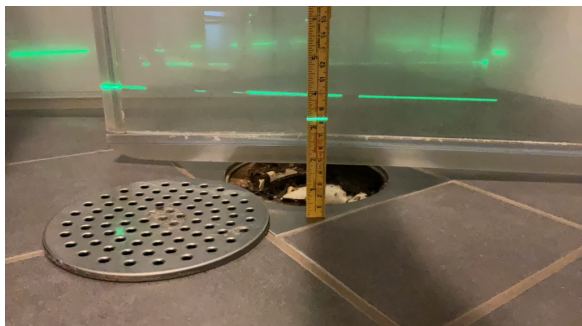
Målt fall til sluk: 31mm

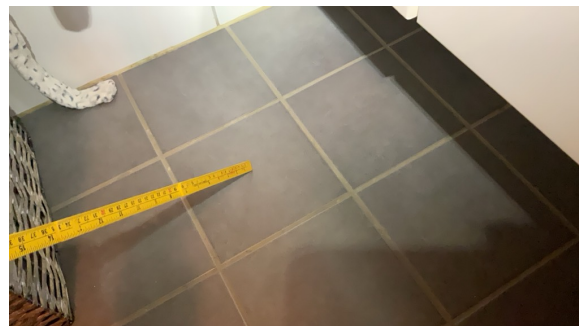
- Det er påvist at noen fliser har bom (hulrom under).

Bom/hullyd på flis.

- Selv om bom eller hull lyd ikke alltid er et umiddelbart problem, bør det overvåkes nøye før eventuell utvikling i sprekker i flisfuger e.l. oppstår. Dette må en foreta tiltak for, for å begrense utviklingen.

Lokal utbedring på flisfuge anbefales.

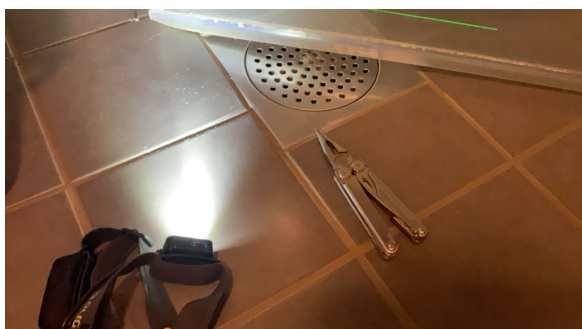
Kontroll av sluk.

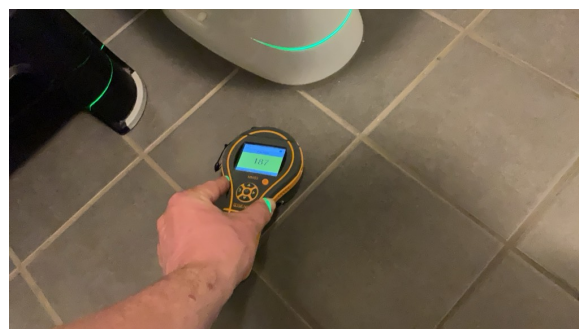
Med enkle fuktsøk ble det ikke registrert unormale verdier

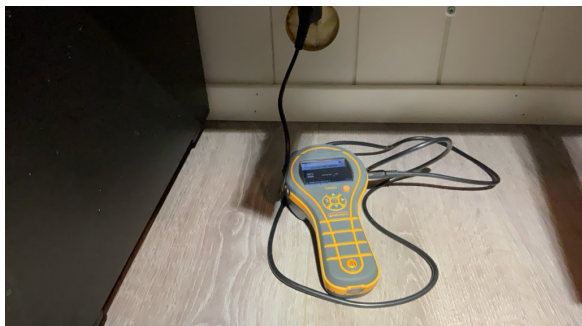
Hulltaking utført fra tilstøtende rom.

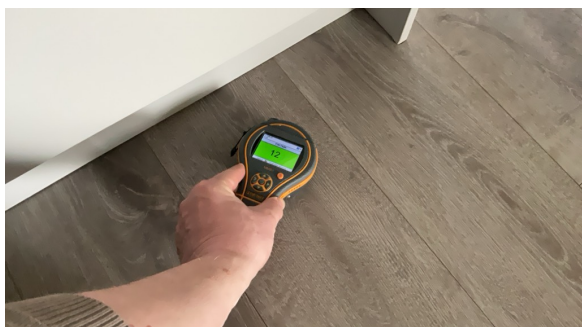
Med enkle fuktsøk ble det ikke registrert unormale verdier

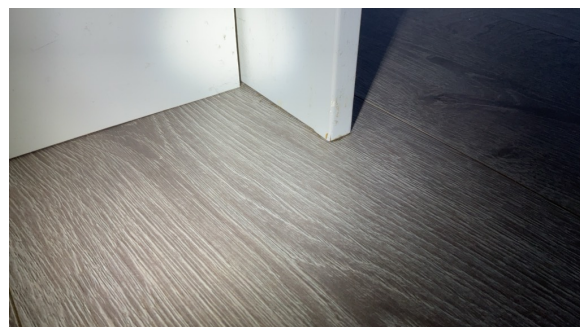
Liten svelling nederst på sokkel.

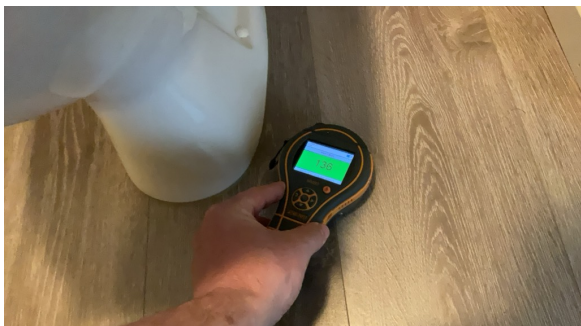
Med enkle fuktsøk ble det ikke registrert unormale verdier

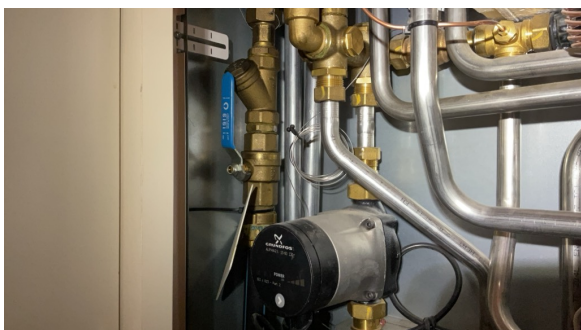
Stoppekran plassert i fordelersskap på bad

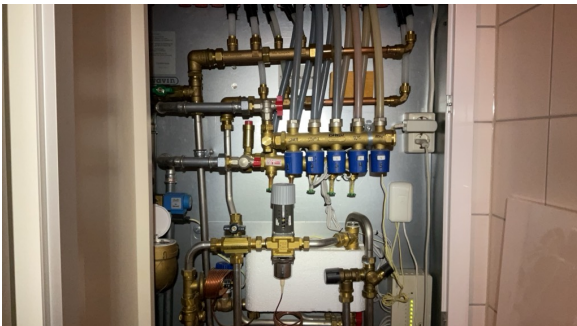
Koblingsskap vannboren varme plassert på bad

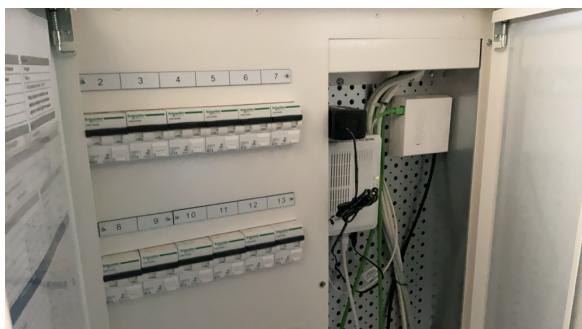
Sikringsskap plassert på bod 1. etasje.
