# Tilstandsrapport

Enebolig

Vestengveien 21, 1850 MYSEN

Befaringsdato: 28.01.2026

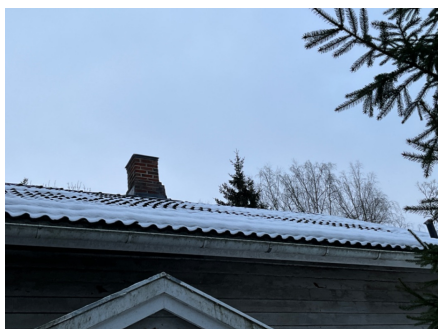
Siden taket (takkonstruksjon, takteking og skorstein) kun er observert fra bakkenivå, er vurderingen begrenset av dette. Det er ikke sikkerhetsmessig forsvarlig å bevege seg ut på taket eller observere fra stige. Selv om det ikke er avdekket skader under befaringen, betyr ikke dette at det ikke foreligger skader som en besiktigelse på taket kan avdekke. Vær oppmerksom på denne risikoen. En undersøkelse av taket kan utføres av en fagperson under tilstrekkelige sikkerhetsforhold.

- Konsekvensen av at mer enn halvparten av forventet brukstid er passert, er økt risiko for skjulte skader og redusert funksjon, noe som kan føre til lekkasjer og følgeskader på bygningen.

- Det anbefales å overvåke takets tilstand jevnlig og vurdere nærmere inspeksjon av taket utført av fagperson under sikre forhold.

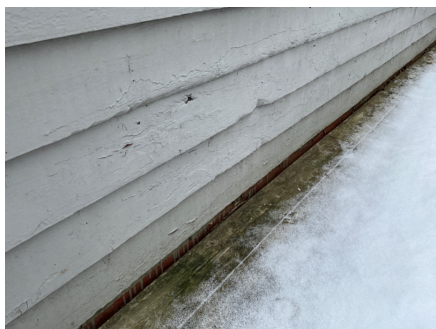
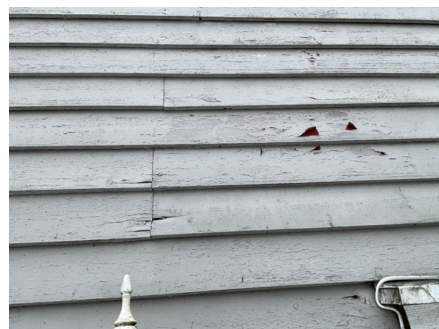
- Det er påvist værslitt og oppsprukket trevirke/trepaneler samt råteskader, som følge av elde, eksponering av vær/vind samt manglende vedlikehold opp gjennom årene.
- Ikke tilstrekkelig med lufting mellom kledning og yttervegg. God lufting er viktig og skal drenere ned og lede ut vann som trenger gjennom regnskjermen, slippe ut eventuell fuktighet fra indre deler av veggen samt gi mulighet for at fuktighet kan tørke ut fra baksiden av regnskjermen.

- Kledningen viser værslitasje og tørkesprekker samt råteskader. Uten vedlikehold/utbedring kan det oppstå skader og redusert levetid på treverket, samt skader på konstruksjon rundt.
- Det bør etableres tilstrekkelig lufting mellom kledning og yttervegg for å sikre at eventuell fuktighet kan tørke ut, og for å redusere risikoen for fuktskader i konstruksjonen.
- Ved utskifting av kledning bør korrekt oppbygning med lufting prioriteres, da manglende lufting kan føre til oppfukning og skade på veggkonstruksjonen over tid.

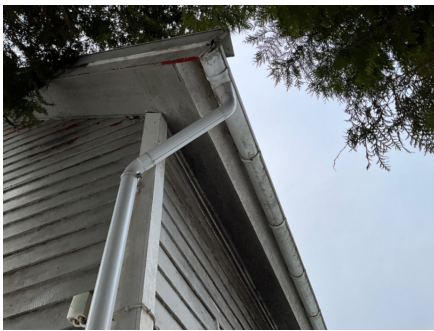
Det er ikke tilrettelagt for inspeksjon av loftet (det ligger isolasjonsmateriale over loftsluke), og vurdering av konstruksjon, ventilering og eventuell fukt er derfor ikke mulig. Det tas forbehold om tilstanden i ikke-tilgjengelige områder. Skader og mangler kan foreligge uten at dette er påvist.

- Det bør etableres tilfredsstillende lufting av takkonstruksjonen for å unngå risiko for kondensering og fuktskader i konstruksjonen.
- Manglende lufting kan føre til opphopning av fukt, som igjen kan gi råteskader og redusert levetid på takkonstruksjonen.
- Det anbefales også å tilrettelegge for inspeksjon av loftet, slik at tilstanden kan vurderes nærmere.
- Kostnadsestimat er kun for etablering av lufting, og ikke for eventuelle skader som måtte fremkomme ved vurdering/inspeksjon av loft.

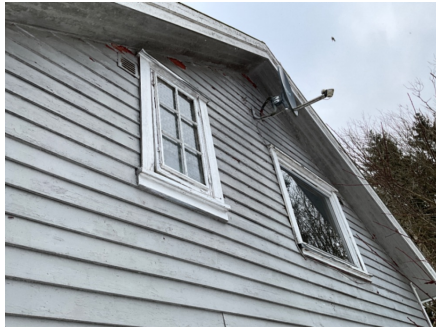
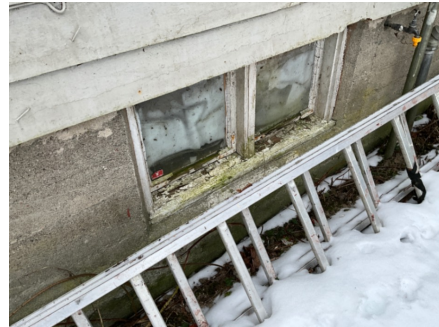
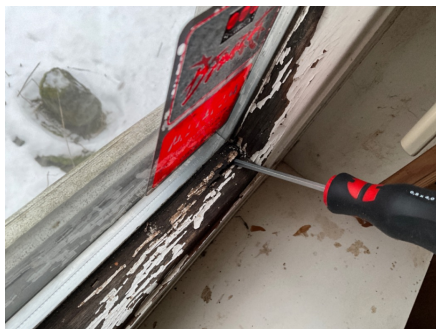
Vinduer har rammer og karmen av tre.  
Vindusglass har 2-lags isoler-/energiglass fra 1975.

- Det er påvist noen glassruter som er punktert eller sprukne.
  - Det er påvist vinduer med fukt/råteskader.
  - Karmene i vinduer er slitte og det er sprekker i trevirket.
- Vinduets karm har synlige sprekker som kan svekke funksjon og tetthet over tid, også påvist flere vinduer med råteskader forårsaket av aldring, fukt samt manglende vedlikehold.
- Påvist flere vinduer med punkterte glass. Årsaken til punkterte glass er som regel at det er kommet en brist i tetningsmassen mellom karm og rute.

- Vinduer med råteskader og punkterte glass bør skiftes ut, enten hele vinduet eller kun selve glassene, for å sikre god funksjon og tetthet.
- Manglende utbedring kan føre til økt varmetap, fuktskader i omkringliggende konstruksjoner og redusert bokomfort.

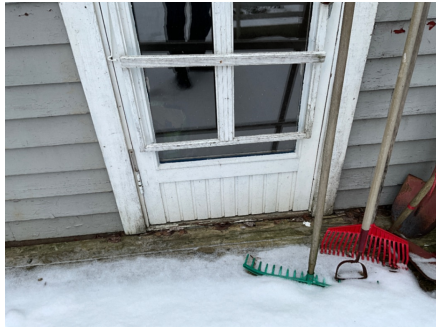
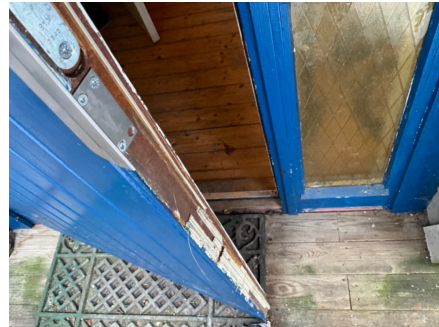
Eldre dører i boligen, fra 1970-tallet.

- Det er påvist avvik rundt innsettingsdetaljer.
- Det er påvist dører som er vanskelig å åpne eller lukke.
- Det er påvist utetthet/åpning mellom dørblad og dørkarm. Dvs. at kald trekk kan oppstå.
- Karmene i dører er værslitte utvendig og det er sprekker i treverket.

- Påvist manglende beslag i underkant av dør. Beslag og tetting rundt og særlig under dør, må utføres regntett for å unngå lekkasjer og fuktskader i konstruksjon.

- Manglende beslag i underkant av dør bør utbedres for å sikre regntett utførelse og hindre vanninntrenging og fuktskader i konstruksjonen.

- Slitte og eldre dører bør vurderes skiftet ut for å redusere risiko for ytterligere forringelse, funksjonssvikt, energitap samt skader på konstruksjoner rundt.

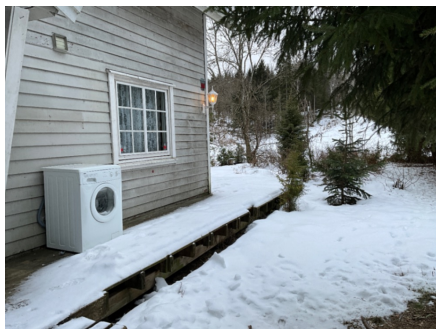
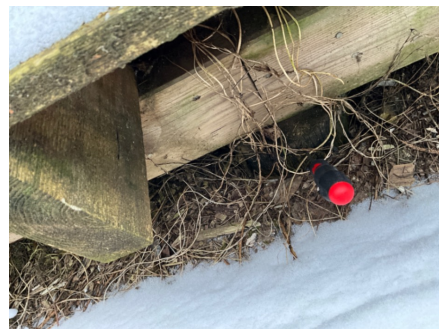
- Balkonger/terrasse er snødekt og derfor ikke nærmere vurdert.
- Det er påvist fukt-/råteskader i konstruksjonen.

- Det er påvist værslitt og oppsprukket trevirke/trepaneler samt råteskader på terrasse, som følge av eksponering for vær og vind over tid samt manglende vedlikehold. Ellers var store deler av terrasse dekket med snø, og inspeksjon er derfor mangelfull.

- Det bør gjennomføres grundig inspeksjon av terrassen når den er snøfri for å avdekke omfanget av fukt- og råteskader. Skadet og oppsprukket trevirke bør skiftes ut, og det bør utføres nødvendig vedlikehold for å hindre videre forringelse av konstruksjonen.

- Konsekvensen av manglende utbedring er økt risiko for ytterligere skadeutvikling, redusert bæreevne og forkortet levetid på terrassen.

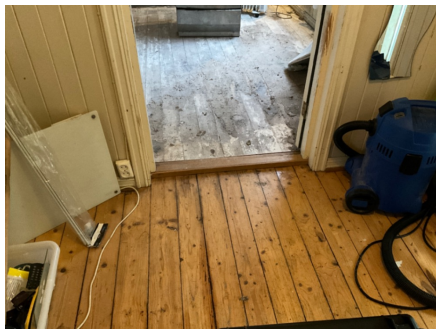
- Det er påvist fuktskader på overflater.
- Det er påvist skader på overflater.

- Overflater i boligen er generelt skadet, og det er påvist stedvise fuktskader. Full renovering må påregnes.

- Overflater med fuktskader og øvrige skader bør utbedres eller skiftes ut for å hindre videre forringelse av bygningsmaterialene og redusere risikoen for mugg- og råteskader.

- Full renovering må påregnes, og det anbefales å gjennomføre ytterligere undersøkelser for å avdekke eventuelle skjulte skader.

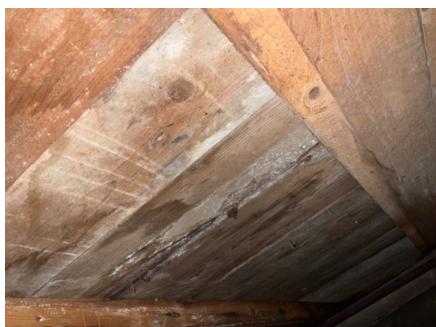
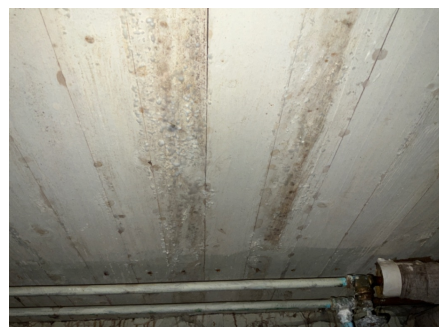
- Det er målt høydeforskjell på mellom 15-30 mm gjennom hele rommet. Tilstandsgrad 2 gis med bakgrunn i standardens krav til godkjente måleavvik.
  - Det er påvist fuktskader i etasjeskiller
  - Målt høydeforskjell på mellom 10 - 20 mm innenfor en lengde på 2 meter. Tilstandsgrad 2 gis med bakgrunn i standardens krav til godkjente måleavvik.
- Det er påvist fuktskader i etasjeskiller samt mugg og soppangrep, som følge av eksponering av fukt over lang tid.

- Det ble foretatt kontroll på planhetsavvik ved hjelp av en punktlaser, målt 7-15 mm avvik 1. etasje. I 2. etasje ble det målt 25 mm avvik i ett soverom og 10 mm i et annet. Lokalt ble det målt 15 mm over 2 meter i ett soverom.

- Fuktskadet og angrepet treverk bør skiftes ut, og årsaken til fuktinntrengningen må utbedres for å hindre videre skadeutvikling.

- Skjevheter i etasjeskiller bør rettes opp dersom det er praktisk og økonomisk forsvarlig, for å unngå ytterligere konstruksjonsskader og redusert bokomfort.

- Konsekvensen av å ikke utbedre forholdene er økt risiko for sopp- og råteskader, svekket bæreevne og redusert levetid for konstruksjonen.

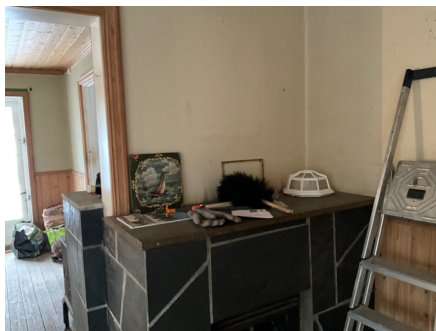
Boligen har mursteinspipe.

- Andre tiltak:
  - Pipa bør frilegges slik at pipevanger blir synlige, og brennbart materiale fjernes fra pipa for å oppfylle gjeldende brannkrav.
  - Det bør gjennomføres en grundig kontroll av pipeløpet for å avdekke eventuelle skader eller svekkelser, da tilstanden er ukjent og pipa har passert forventet brukstid.
  - Manglende tiltak kan medføre økt risiko for brann og lekkasjer fra pipeløpet, noe som kan føre til alvorlige skader på bygningen og fare for liv og helse.

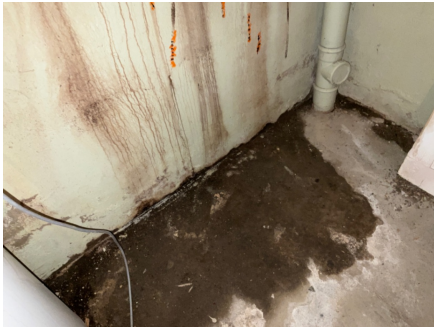
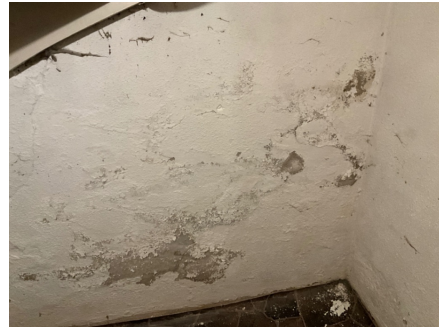
- Det er påvist indikasjoner på noe fuktgjennomtrenging inn i kjellermur.
- Det er påvist synlig fuktighet på mur/gulv i kjeller.
- Det er påvist synlige fukt/råteskader i treverk i underetg./kjeller, hulltaking er derfor ikke nødvendig
- Kjeller er generelt fuktig, påvist synlig vann langs grunnmur, og det er påvist en del saltutslag på vegger, som er tegn på fuktvandring i konstruksjon. Ellers ble det påvist fuktskader på panel og fukt og mugg/sopp i himlinger.

- Andre tiltak:
  - Det må iverksettes tiltak for å utbedre årsakene til fukt- og råteskadene, samt utbedre skadene på treverk, panel og himling.
  - Det bør også gjennomføres tiltak for å redusere eller hindre videre fuktgjennomtrenging i kjellermur og grunnmur, for å unngå ytterligere skader, mugg- og soppdannelse, samt forringelse av innneklimaet.
  - Saltutslag på vegger indikerer pågående fuktvandring, og det anbefales jevnlig overvåking av konstruksjonen for å vurdere utviklingen over tid.

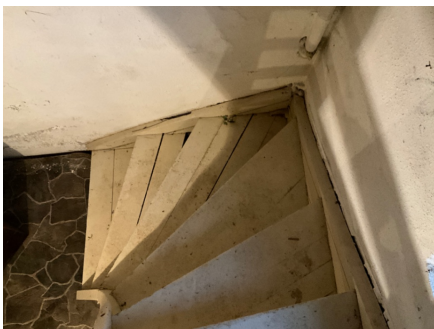
- Trappen har store skader.
- Trapp til kjeller har generelt store skader og er skjev. Trapp til 2. etasje bærer også preg av elde.

- Trappen må påregnes skiftes ut.
- Trappene bør utbedres eller skiftes ut for å sikre trygg bruk og forhindre fallulykker.
- Dersom tiltak ikke gjennomføres, øker risikoen for personskade og ytterligere forringelse av konstruksjonen.

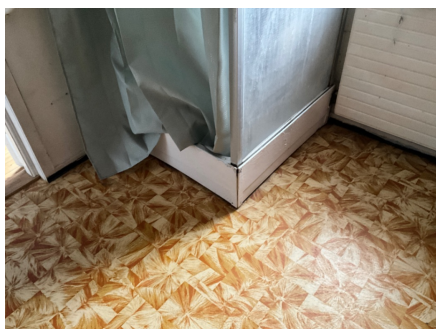
- Våtrommet må oppgraderes for å tåle normal bruk etter dagens krav.
- Påvist fuktskader på vegger bak dusjen, også merkbar mugglukst i rommet. Det er heller ikke etablert noen form for tettesjikt i overgang gulv/vegg.

- Andre tiltak:
  - Badet må totalrenoveres, inkludert etablering av forskriftsmessig tettesjikt i overgang gulv/vegg og utbedring av fuktskader på vegger.
  - Det må også gjennomføres tiltak for å fjerne mugglukst og forhindre videre mugg- og fuktskader.
  - Konsekvensen av manglende utbedring er økt risiko for helseskadelige forhold, ytterligere skade på bygningskonstruksjonen og redusert levetid for rommet.

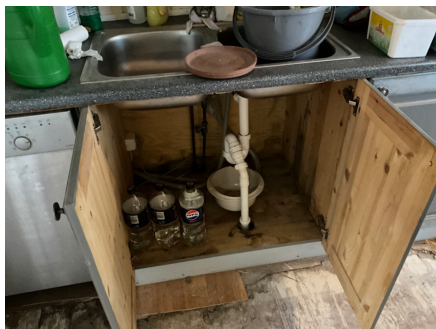
- Det er påvist skader på overflater/kjøkkeninnredning utover normal slitasjegrad.
- Det er påvist fuktskjolder i overflater.

- Andre tiltak:
  - Fuktskjolder og skader på overflater og kjøkkeninnredning bør utbedres for å hindre videre forringelse og redusere risikoen for fuktskader og følgeskader på konstruksjonen.
  - Ytterligere undersøkelser må gjennomføres for å kartlegge eventuelle skader både under/bak innredning og i underliggende etasje.

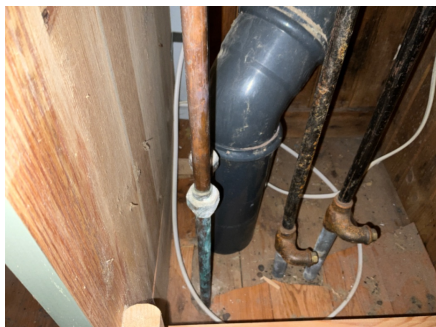
- Opplyst at det har vært en lekkasje på rørene i kjøkkenet, og at dette er utbedret, men funksjon er fortsatt usikker, da venner var avskrudd på befaringsdagen.

Røranlegget bør gjennomgås av autorisert rørlegger for å sikre korrekt utførelse og redusere risikoen for feilmontering og lekkasjer, som kan føre til vannskader.

Kobberrørene bør inspiseres for irrdannelse og eventuelt rengjøres og beskyttes mot fukt og kjemikalier. Dersom det avdekkes omfattende korrosjon, bør utskifting vurderes for å unngå lekkasjer og kostbare reparasjoner.

På grunn av rørenes alder og økt risiko for slitasje, anbefales regelmessig inspeksjon og vurdering av utskifting for å forebygge plutselige vannskader og tilhørende kostnader.

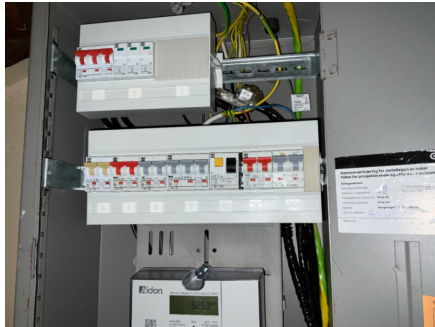
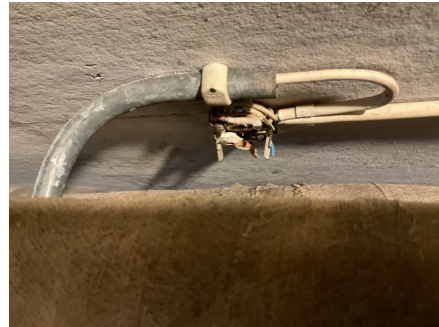
- Varmtvannstanken er over 20 år gammel, noe som overstiger forventet levetid for en slik installasjon. Dette øker risikoen for funksjonssvikt, lekkasjer eller ineffektiv drift, da eldre tanker kan ha slitasje på viktige komponenter som kan føre til redusert ytelse og energiforbruk.

- Det bør etableres tilfredsstillende el-tilkobling etter gjeldende forskrift for å redusere risiko for varmgang og brann. Manglende oppgradering kan medføre økt fare for elektriske feil og skader på bygningen.

- Det anbefales å vurdere utskifting av varmtvannstanken med en nyere og mer energieffektiv modell for å redusere risikoen for lekkasje og driftsstans.

- Uten tiltak er det økt fare for funksjonssvikt og vannskader som følge av lekkasje fra tank eller tilhørende rørforbindelser.

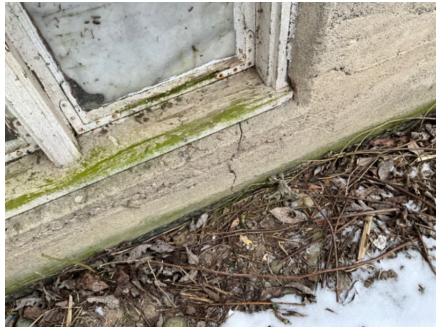
- Grunnmuren har sprekkdannelser.

- Påvist riss/sprekker i mur. Når det oppstår sprekker i puss/mur vil vannbelastningen og faren for frostskaader øke. Skrå sprekker/riss er et symptom på setninger. Horisontal sprekk/riss i grunnmur skyldes sannsynligvis innpressing av kjellervegg. Anbefaler å følge med på videre utvikling.

- Sprekkene bør overvåkes regelmessig for å unngå forverring. Tetting kan bli aktuelt for å hindre vanninntrengning og frostskaader.

- Dersom sprekkene utvikler seg, bør det vurderes ytterligere undersøkelser og utbedring for å redusere risiko for vannskaader, frostskaader og eventuelle setningsskaader i konstruksjonen.

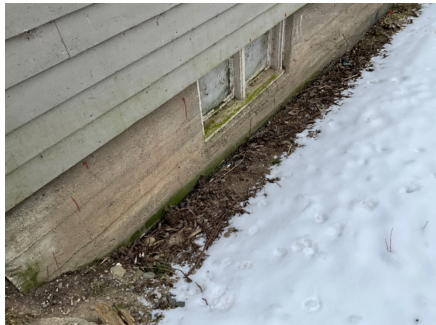
Flat tomt.

- Konsekvensen av manglende tiltak er økt risiko for fukt- og vannskader i bygningsmassen, noe som kan føre til skader på konstruksjonen og dårligere innemiljø. Tiltak bør sees i sammenheng med drenering rundt boligen.

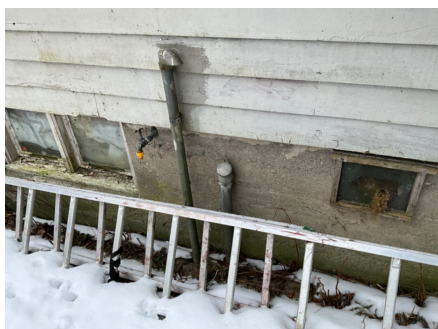
Utvendige avløpsrør er av ukjent type. Utvendige vannledninger er av ukjent type. Det er kommunalt vann og avløp iht til kommunale opplysninger. Ukjent alder på disse, men av hva takstmannen kunne vurdere på befaringsdagen, så ser det ut til at det går eldre rør inn til bolig. Rør kan være skjøttet fra kommunalt punkt og i utvendig tank på eiendommen.

Konsekvensen av manglende dokumentasjon og høy alder på rør er økt risiko for lekkasjer, brudd eller andre skader, som kan medføre plutselige driftsavbrudd og kostbare reparasjoner.

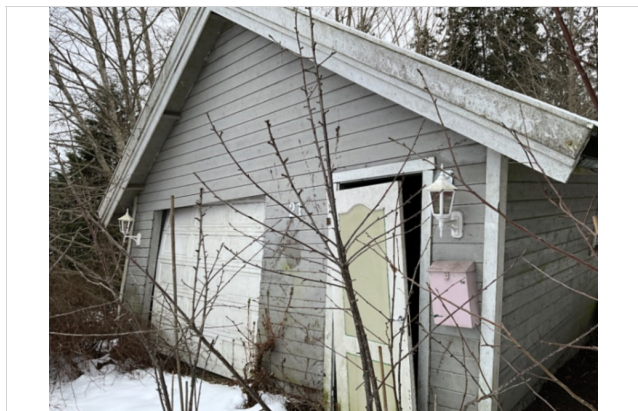
Garasje med liten/ingen bruksverdi. Bygningen er i en generelt dårlig stand og forfatning, og det ble ikke ansett som forsvarlig å gå inn i bygning. Står ovenfor rivning.
