# Tilstandsrapport

Boligbygg med flere boenheter

Ogdalsvegen 61, 7716 STEINKJER

Befaringsdato: 28.04.2025

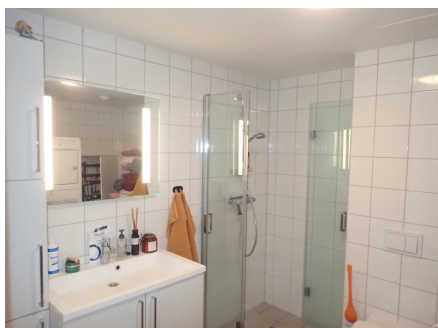
## TG 2 Overflater vegger og himling

Veggene har fliser. Taket er malt.

- Det er påvist sprekker i fliser.

Registrerer spekk i 2 fliser under toalettskålen. Sprekkene er lite synlige. Årsak til at fliser har sprekker er ikke kjent.

- Våtrommet fungerer med dette avviket.

Det er ingen tegn til skadet tetteslikt. Sprekkene er lite synlige.

Badet fungerer med dette avviket.

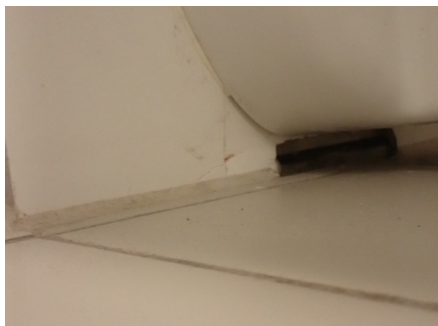
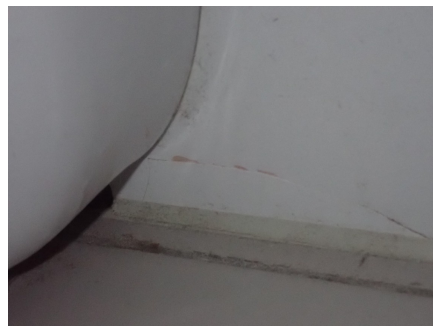
## TG 1 Overflater Gulv

Gulvet er flislagt. Rommet har elektriske varmekabler. Fall mot sluk er målt til 26 mm.

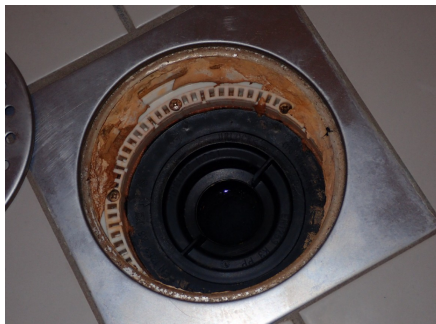
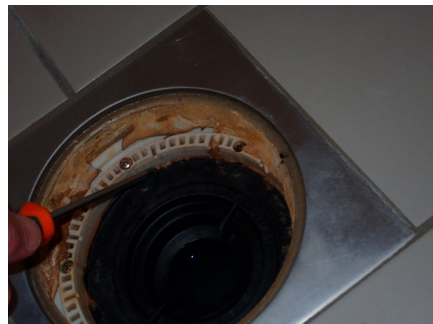
## TG 1 Sluk, membran og tettesjikt

Det er plastsluk og smøremembran med dokumentert utførelse.

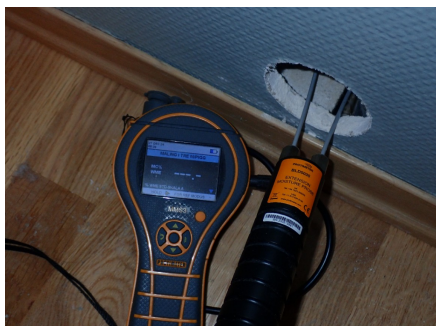
### Tilliggende konstruksjoner våtrom

Hulltaking er foretatt uten å påvise unormale forhold. Hulltaking er foretatt ved/i Tilstøtende soverom. Fuktkvotemåling (vekt%) i konstruksjonen ble målt til under 6%.

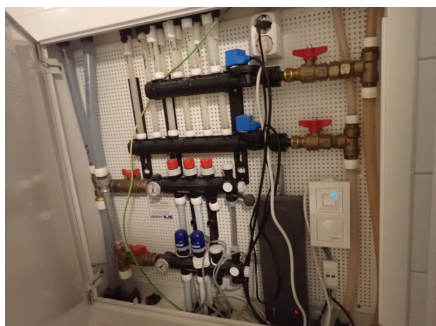
### TG 2 Vannledninger

Innvendige vannledninger er av plast (rør i rør). Det er besiktiget i rørskap. Egen stoppekran på varmt vann og kaldvann. Vannfordelerskap er plassert inne på badet.

- Det er avvik:

Stoppekrane på kaldvann rør er meget tung å stenge.  
Det er ikke påmerket stoppekraner.

- Tiltak:

Anbefaler og få stoppekran kontrollert slik at vann kan stenges på en enkel måte.  
Anbefaler å merke stoppekraner.

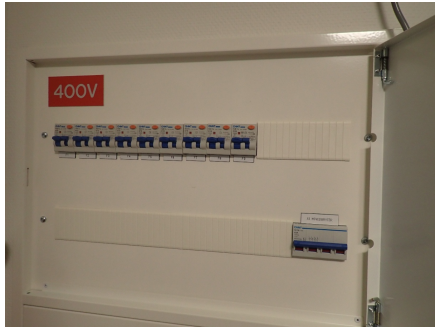
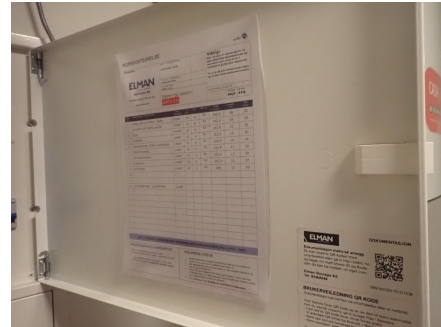
Nyere el-anlegg fra 2019, det er ikke utført el-arbeid i leiligheten siden den ble ferdigstilt i 2019. Ingen tegn til avvik.
