Enebolig  
Trollfaret 31  
2080 Eidsvoll

#### Boligens tekniske tilstand:

Utført av:  
Takstmann  
**August Magnus**  
Dato: 19/05/2025

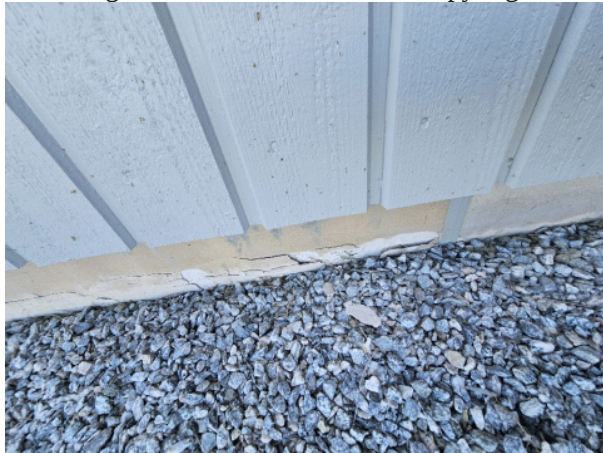
### TG 2 1.1 Byggegrunn, fundamenter, grunnmur, drenering og sikring mot vann og fuktighet

Det er påvist riss, sprekker eller skader på grunnmuren.

Grunnmur fremstår i normalt god stand TG1, men det er noen små skader på enkelte plater. TG2

| TAKSTMANNENS VURDERING VED TG2: | |
|---|---|
| | Men det er noen små skader på enkelte plater. TG2 |
