Tilstandsrapport

Enebolig

Lafteråsveien 99, 3610 KONGSBERG

Rapportdato: 27.01.2025

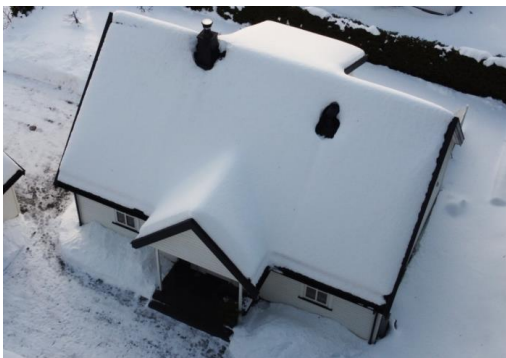
Bilde av snødekt tak

- Det bør foretas nærmere undersøkelser av taktekking når taket er snøfritt.

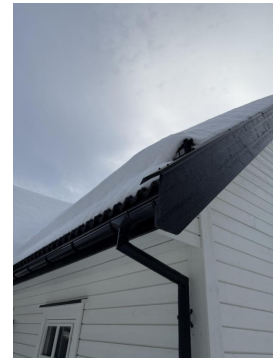
Bilde av synlig snøfanger

Ytterligere undersøkelse vedrørende snøfangere må gjøres når taket er fritt for snø.

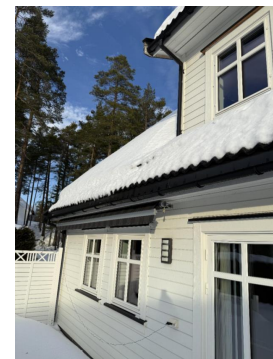
- Takrenner har punktvis lekkasjer.

Lekkasje fra takrenneskjøt, og takrennen noe deformasjons utenfor kjøkken.

Bilde av takrenne med lekkasje i skjøten og deformasjon

Lekkasje må tettes/utbedres og takrenne må rettes/skiftes.

Kostnadsestimat: Under 10 000

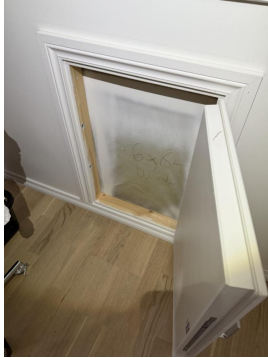
Bilde av loftsluke i knevegg

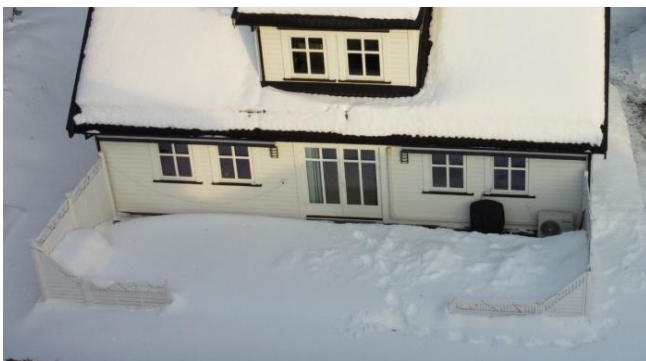
Bilde av snødekt terrasse

- Det bør foretas nærmere undersøkelser av balkong/terrasser når den er snøfri.

Det bør foretas nærmere undersøkelser av balkong/terrasser foran stue/kjøkken når den er snøfri.

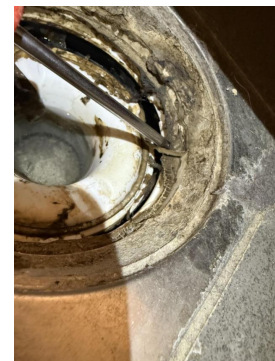
Det er plastsluk og smøremembran med ukjent utførelse.

Bilde av sluk

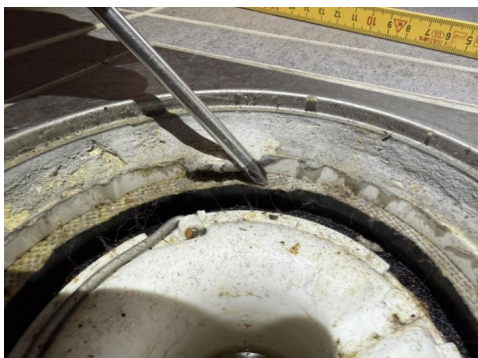
Det er plastsluk og smøremembran med ukjent utførelse.

Bilde av sluk

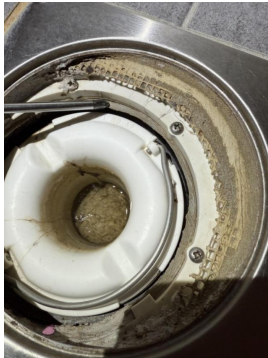
Det er plastsluk og smøremembran med ukjent utførelse.

Bilde av sluk

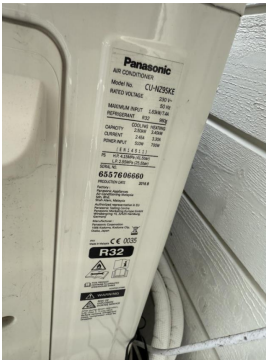
Bilde av produktmerking på utedel

Det bør gjennomføres service på varmpumpen.

Kostnadsestimat: Under 10 000

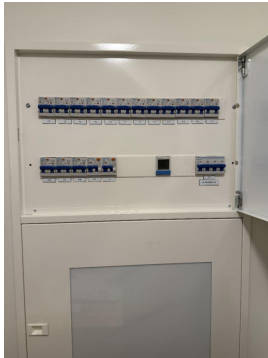
Bilde av sikringskap

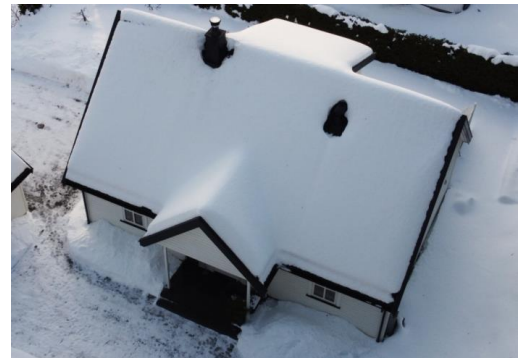
Bygningen har grunnmur i isolerte elementer.
Veggene rundt boligen var snødekt. Det bør foretas nærmere undersøkelser når området er snøfritt.

Bilde av snø inntil vegger rundt boligen
