# Tilstandsrapport

Naust

Skivik Havn , 8091 BODØ

Befaringsdato: 13.07.2023

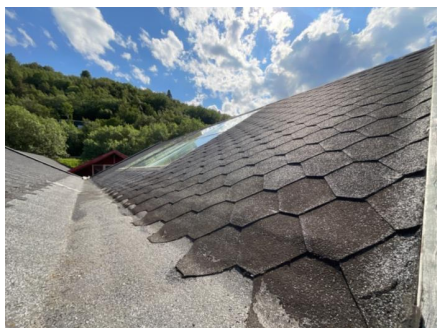
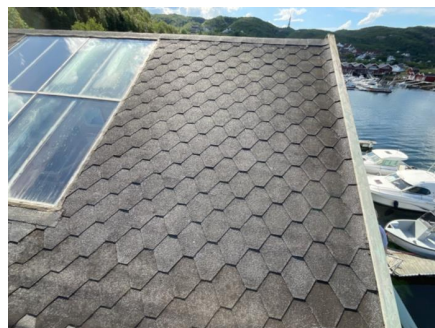
### Taktekking

- Mer enn halvparten av forventet brukstid er passert på taktekingen.

Asfalt takshingel som er over 15 år = Mer enn halvparten av forventet brukstid er oppbrukt = TG 2

Vannbord og vindkibord har tørkesprekker.

- Overvåk tilstanden jevnlig. For å få tilstandsgrad 0 eller 1 må tekkingen skiftes ut, men tidspunktet for når dette er nødvendig er vanskelig å si noe om.

Det må utføres vedlikehold på vannbord/vindkibord.

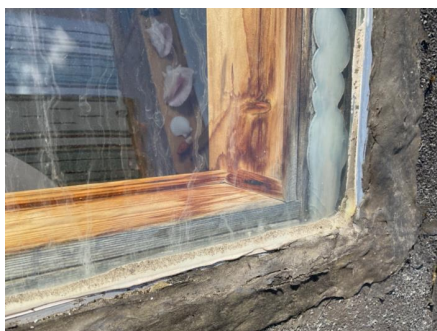
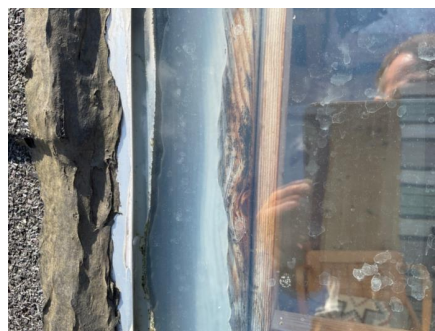
## TG 3 Vinduer

Takvinduer med 2-lags glass.

- Det er påvist vinduer med fukt/råteskader.

- Vinduer med råteskader må erstattes med nye.

**Kostnadsestimat: 10 000 - 50 000**

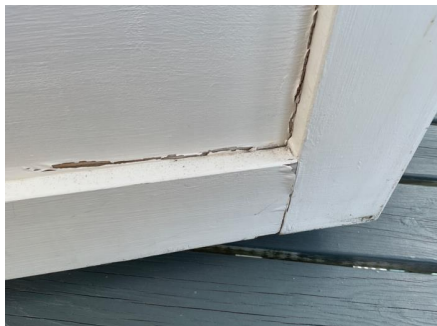
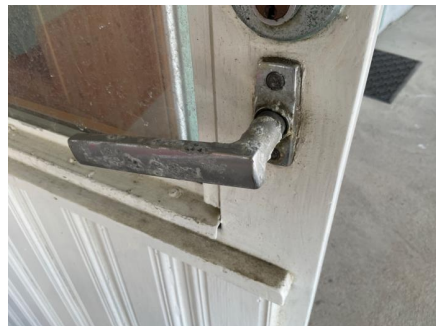
## TG 2 Dører

Balkongdør i 1 etasje er værslitt i trematerialet.

Det må påregnes vedlikehold.

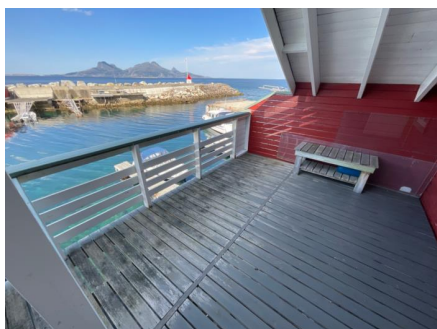
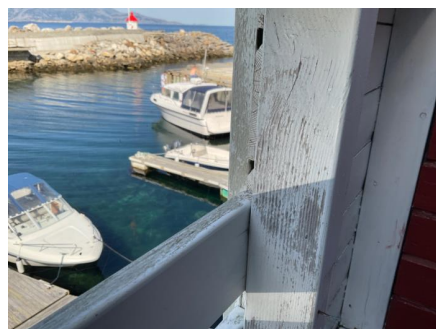
## TG 2 Balkonger, terrasser og rom under balkonger

- Det er værslitt/oppsprukket trevirke/trepaneler.

Gjelder balkong på loft.

- Det må foretas tiltak for å lukke avviket.

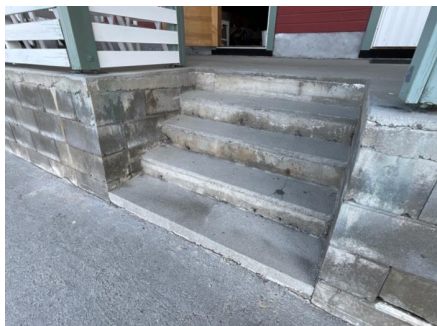
## TG 1 Utvendige trapper

Utvendig trapp ned til båt plass utført i betong.

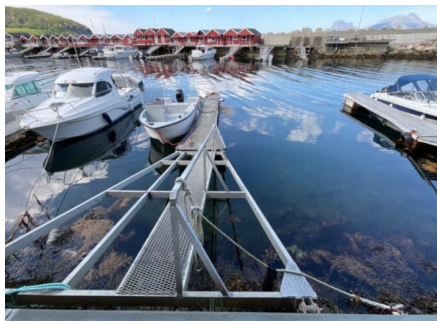
## TG IU Båtplass

Båtplass/brygge utført i metall og impregnerte trekonstruksjoner. ikke tilstandsvurdert.

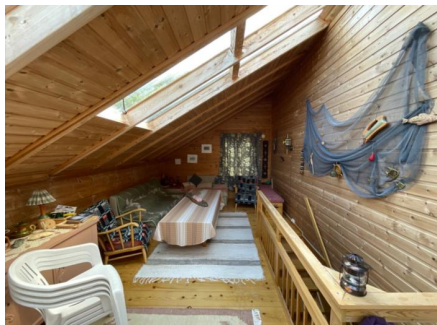
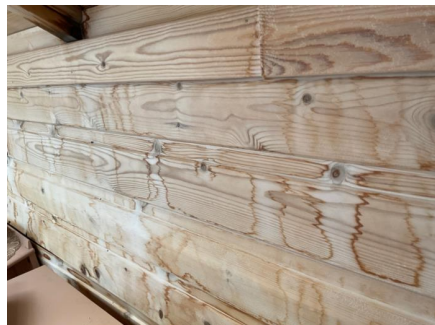
### 1 TG 2 Overflater

Det er fuktskjold merker i overflater etter tidligere vann/kondens som stammet fra vinduene, før det ble etablert lufting/ventilering.

- Det må foretas tiltak for å lukke avviket.

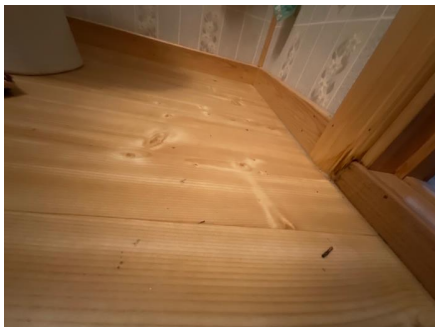
## TG 2 Overflater Gulv

Det er furugulv og fall til sluk er målt til 0 mm. Rommet har ingen varmekilde.

- Det er påvist at høydeforskjell fra topp slukrist til gulv/synlig topp membran ved dørterskel er mindre enn 25 mm.
- Det er uegnede materialer i våtsoner

- Uegnete materialer må fuktbeskyttes/utskiftes.

Det må lages fall til sluk ved renovering/utskifting/fuktsikring av uegnede materialer.

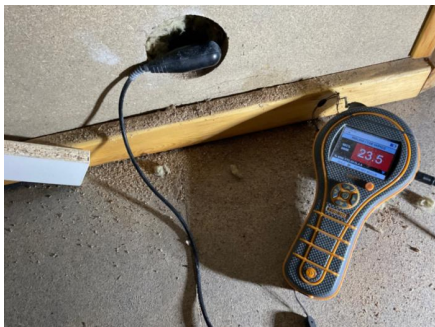
### TE 2 Tilliggende konstruksjoner våtrom

Hulltaking er foretatt og det er påvist avvik i hulltakingen. Hulltaking er foretatt bak dusjvegg. Fuktkvotemåling (vekt%) i konstruksjonen ble målt til over 20.

Det er målt forhøyede verdier i bunnsvill over normalen enn det som er forventet.

Bunnsvill hadde heller ikke symptom på skade.

Gjennomføre ytterligere undersøkelser.
