# Marikåpevegen 3 4347 LYE

## Tilstandsrapport Eierskifte

Boligtype: Leilighet

Byggeår: 2014

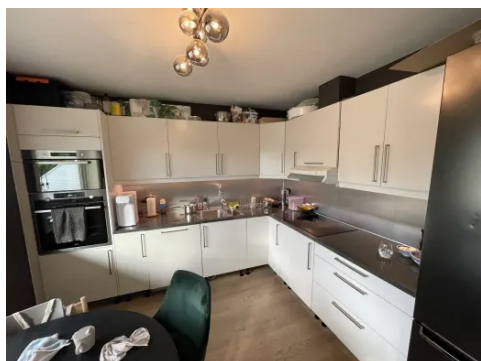
## 6.3 Kjøkken

Registrert noe svellinger på grunn av fukt rundt oppvaskmaskinen.

Avløpsrør under kjøkkenvask bør etter strammes med jevne mellomrom, dette fordi disse over tid glir fra hverandre ved bruk av varmt og kaldt vann, og kan forårsake fuktskade i skap og eventuelt nærliggende gulv.

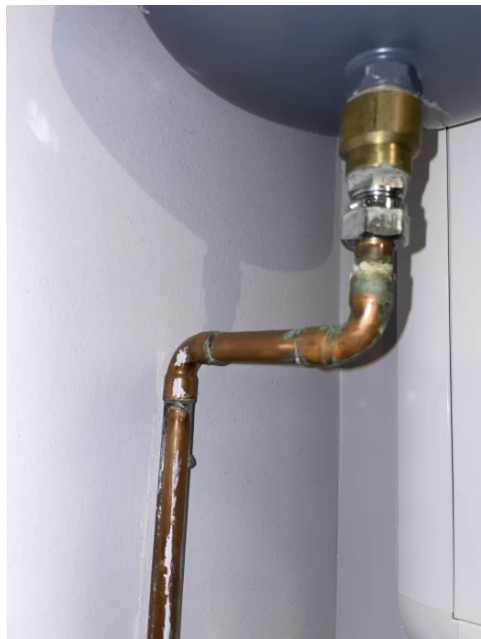
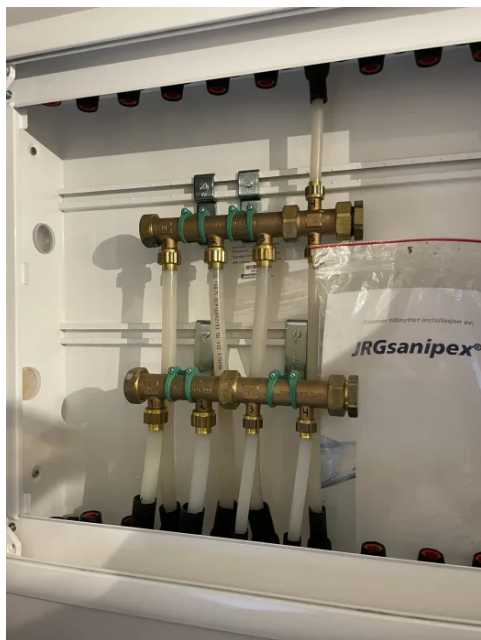
## 6.6 Vannledninger

| <p>Rør-i-rør system fra byggeår. Fordelerskap er plassert på vaskerom.</p> <p>Det registreres irr på kobberrør ved varmtvannsbereder. Dette indikerer fuktpåkjenning og kan på sikt medføre behov for tiltak dersom utviklingen vedvarer. Det er ikke etablert rørskjema i fordelerskapet.</p> <p>Kontrollen er avgrenset til innvendig i leiligheten, og kontrollen stopper ved vegg gjennomføringer.</p> <p>Ledningsnett</p> <p>Normal levetid for avløpsledninger av plast er 25 til 75 år.</p> <p>Normal levetid for vannledninger av PE/PEX er 25 til 75 år.</p> <p>Normal levetid for vannledninger av kobber er 25 til 75 år.</p> <p>Normal levetid for lodding er 25 til 75 år.</p> | |

| Anbefales å etablere rørskjema for å sikre god oversikt. | |

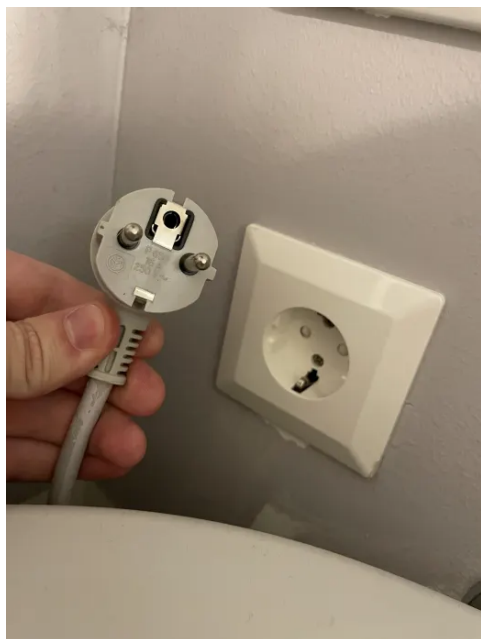
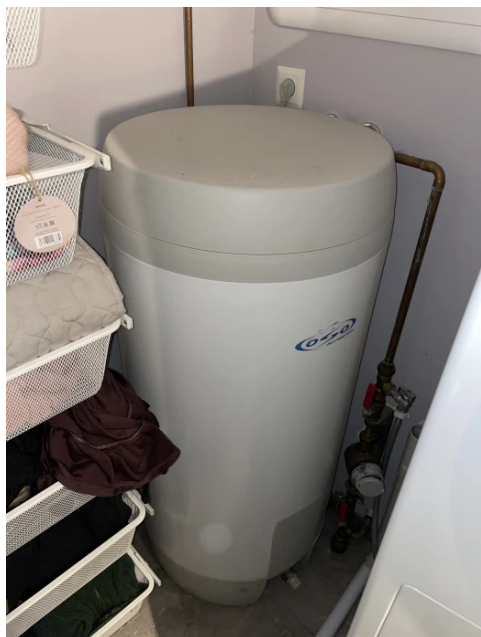
## 6.9 Varmtvannsbereder

Det er registrert noe iring av kobberrør til varmtvannsberederen.

Bereder er tilkoblet med støpsel i stikkontakt. Løsningen er ikke i samsvar med dagens krav, da varmtvannsberedere skal ha fast tilkobling.

Det ble ikke registrert lekkasjer ved befaring. Normal bruksslitasje og vedlikehold må påregnes.

Det anbefales å etablere fast tilkobling for å lukke avviket.

Kobberør bør holdes under oppsyn for å kontrollere om ytterligere iring oppstår.

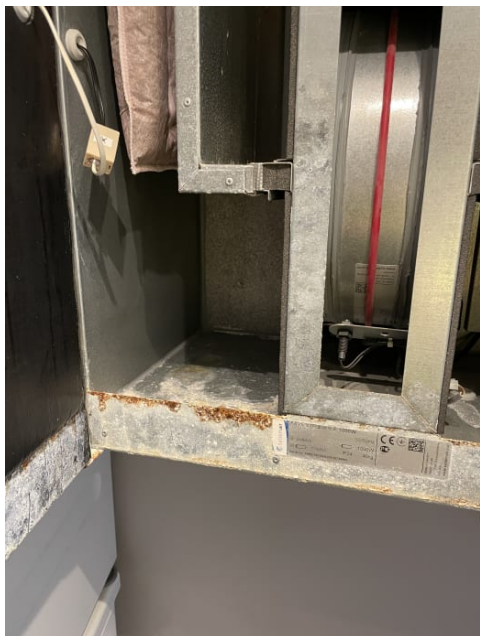
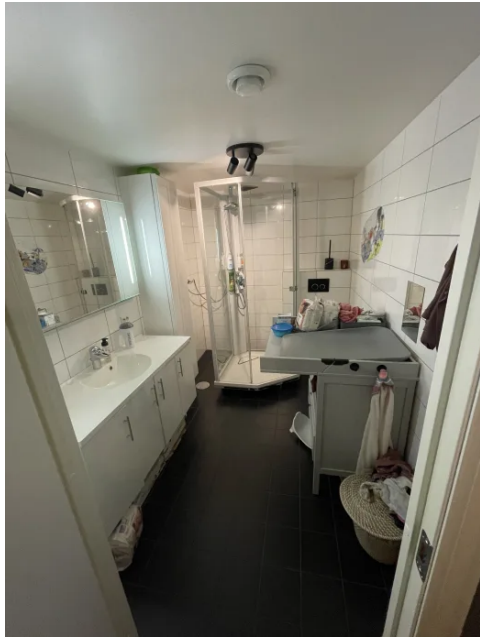
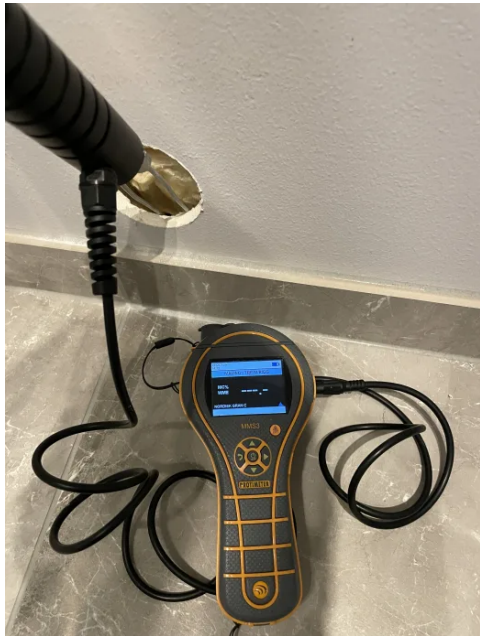
## 6.10 Ventilasjon

| <p>Boligen har balansert ventilasjon. Anlegget fremstår i fungerende stand ved befarig. Normalt vedlikehold må påregnes, jevnlig filterbytte og service etter behov.</p> <p>Eier har opplyst om at det ble byttet viftemotor i aggregatet i 2024.</p> <p>Det er registrert fuktpåkjenning og noe rustdannelser inne i aggregatet, hvilket kan ha betydning for videre levetid og funksjon.</p> | |

| <p>Fukt i aggregat bør følges opp over tid for å hindre videre skadeutvikling.</p> <p>Anbefaler nærmere kontroll av ventilasjonstekniker.</p> | |

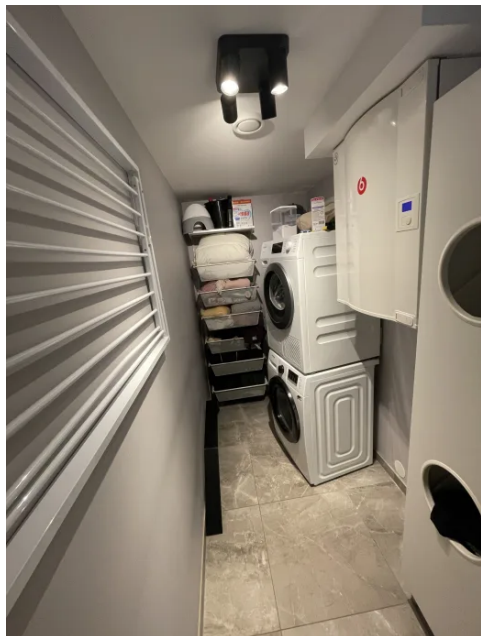
## 6.12 Våtrom: Vaskerom

Overflater i normal stand iht. alder.  
Ikke registrert fukt ved måling på befaringsdag.

Gulv har fall mot sluk, men dette er mindre enn referansenivå.  
På grunn av utilstrekkelig fall til sluk kan det være fare for at evt. vannsøl/lekkasjer ikke føres effektivt mot sluk. Det er ikke observert membran oppbrett ved terskel, og kan være fare for at vann renner ut av rommet.

Anbefaler nærmere kontroll av membran oppbrett på terskel.

Utbedring av fall på gulv ved en evt. renovering av våtrommet.

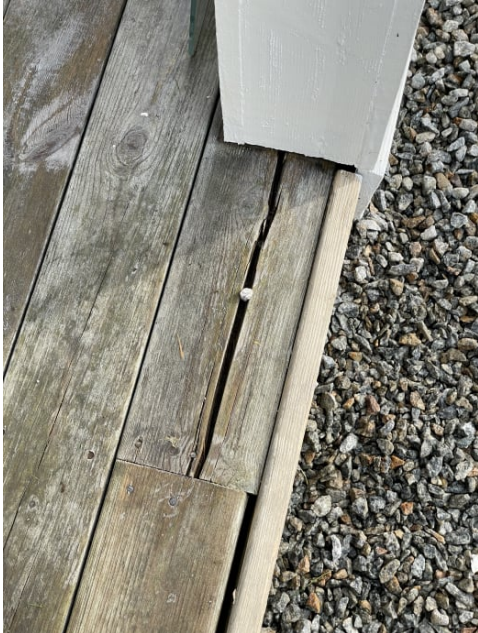
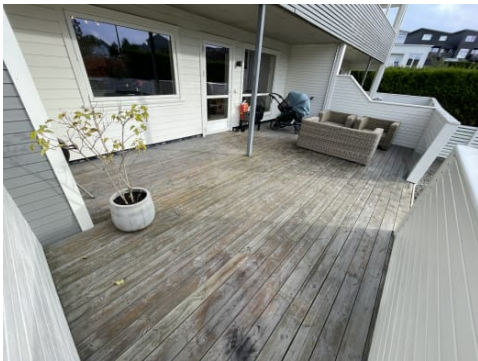
## 6.13 Øvrig: Platting

Normal vær- og bruks slitasje på terrassebord og rekkverk. Litt vedlikeholdsbehov er påregnelig.

Registrert et sprukket terrassebord og noe begroing/grønske midt på terrassen.  
Anbefaler vask for å hindre fuktskader i treverk samt glatte overflater.
