Tilstandsrapport

Enebolig

Rakkestadveien 835, 1880 EIDSBERG

Befaringsdato: 12.02.2025

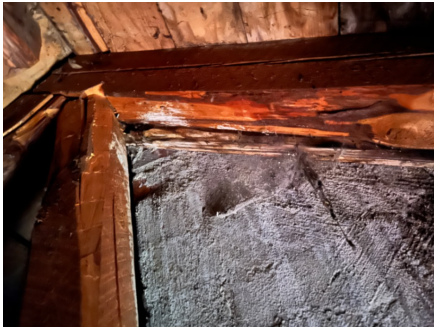
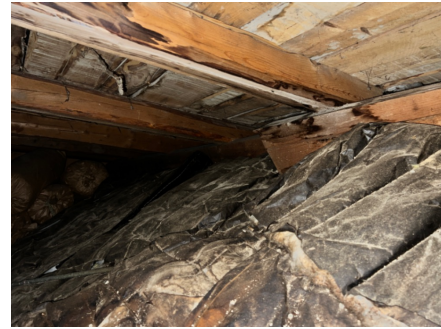
- Det er begrenset/dårlig ventilering av takkonstruksjonen.
- Det er påvist fuktskjolder i undertak/takkonstruksjon.
- Det er registrert symptom på aktivitet fra skadedyr
- Begrenset med lufting ned mot ender av loftet. God og kontinuerlig lufting er viktig, slik at risiko for skader reduseres.
- Det er påvist spor av mus på loftet, noe som indikerer at skadedyr har hatt tilgang til området. Årsaken til dette kan være små åpninger, sprekker eller utilstrekkelig tetting i byggets konstruksjon som gir mus mulighet til å trenge inn.
- Påvist fuktskjolder i undertaket på loftet, det ble ikke påvist unormale fuktverdier på befaringdagen, så dette kan relateres til tidligere lekkasje fra før taket ble lagt om.

- Det må foretas tiltak for å lukke avviket.
- Andre tiltak:

- Luftingen bør utbedres for å lukke avviket, men det er sjelden økonomisk rasjonelt som et enkeltstående tiltak. God lufting reduserer risikoen for kondens og fuktskader.
- Det bør foretas gjennomgang av musetetting rundt boligen for å forhindre at mus trenger inn i boligen, skader på materialer samt vond lukt som konsekvens.
- Luftingen på loftet er begrenset og bør bedres for å redusere risikoen for skader/kondensering. Muggsopp i undertaket er trolig relatert til dårlig lufting som har resultert i kondensering/ising. Loftet kan fungere med avvikene, men bør overvåkes for endringer. Ved omlegging av taktekingen bør lufting over tak vurderes for å redusere risikoen for kondens og fuktskader.
- Gjennomføringer i taktekket er som regel svake punkt hvor det fort oppstår lekkasje. Kontinuerlig tilsyn er anbefalt.

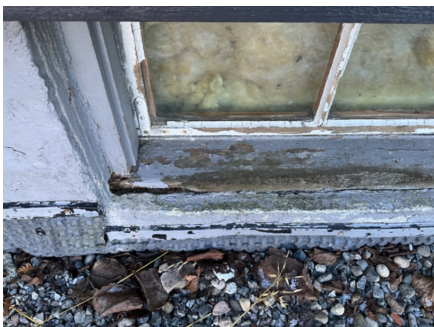
TG 1 Vinduer

- Det er påvist at enkelte vinduer er vanskelig å åpne/lukke.
- Det er påvist noen glassruter som er punktert eller sprukne.
- Det er påvist vinduer med fukt/råteskader.
- Karmene i vinduer er slitte og det er sprekker i trevirket.

- Vinduets karmen i kjeller har synlige sprekker som kan svekke funksjon og tetthet over tid, forårsaket av aldring, fukt samt manglende vedlikehold. Også påvist sprekker i glass samt at vinduer ikke tetter tilstrekkelig/vanskelige å åpne/lukke.

- Det må påregnes noe vedlikehold og at enkelte vinduer må skiftes ut.
- Vinduer med punkterte/sprukne glass må påregnes skiftes ut, enten hele vinduet eller kun selve glassene.

Kostnadsestimat: 10 000 - 50 000

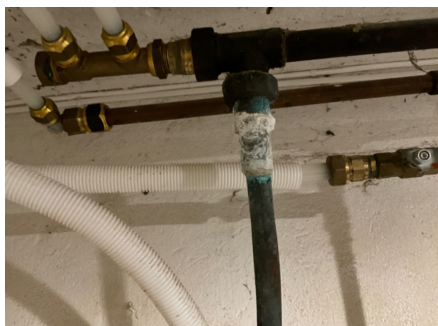
- Kobberrør er over 25 år gamle, og mer enn halvparten av forventet levetid er brukt opp. Tilstandsgrad 2 er satt grunnet alder og økt risiko for slitasje, selv om det ikke er påvist synlige skader.

- Det er ikke behov for utbedringstiltak siden anlegget fungerer i dag, men ut ifra alder kan skader plutselig oppstå på eldre anlegg.

- Rør fungerer som forventet, men alder øker risikoen for lekkasjer eller skader. Kobberrørene bør inspiseres og rengjøres ved irrdannelse, og beskyttes mot fukt og kjemikalier. Om korrosjonen er omfattende, kan utskifting være nødvendig for å unngå lekkasjer og dyre reparasjoner.

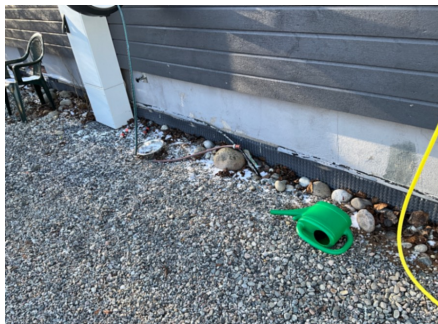
Dreneringssystemet bør undersøkes nærmere, da funksjonen er usikker. Utilstrekkelig drenering kan føre til fuktinntrenging i kjeller og grunnmur, med risiko for skader på konstruksjonen. Videre vurdering anbefales for å avdekke behov for utbedring

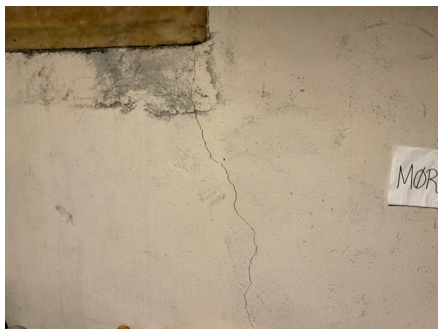
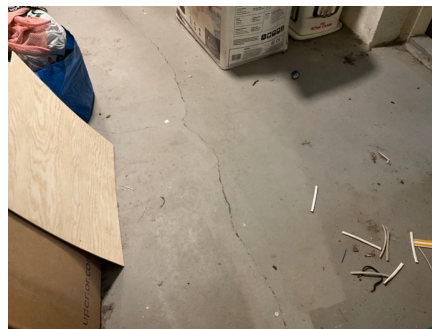
TG 2 Grunnmur og fundamenter

- Grunnmuren har sprekkdannelser.
- Det er registrert sprekker/deformasjon som gir grunn til å overvåke konstruksjonen.

- Påvist riss/sprekker i mur. Når det oppstår sprekker i puss/mur vil vannbelastningen og faren for frostskafer øke. Skrå sprekker/riss er et symptom på setninger. Horisontal sprekke/riss i grunnmur skyldes sannsynligvis innpressing av kjellervegg.

- Sprekker i dekket i kjeller.

- Det må gjennomføres ytterligere undersøkelser.
- Lokal utbedring må utføres.

- Sprekkene bør overvåkes regelmessig for å unngå forverring. Tetting kan bli aktuelt for å hindre vanninntrengning og frostskafer.
