Tilstandsrapport

Boligbygg med flere boenheter

Stertebakke 9 A, 3612 KONGSBERG

Befaringsdato: 04.06.2024

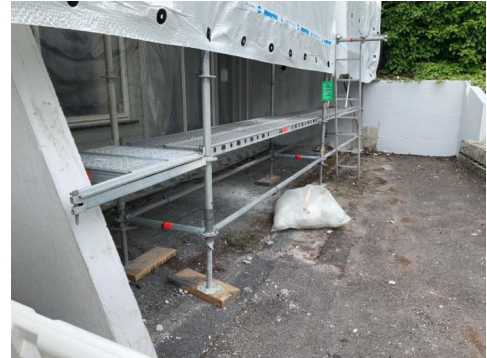
Det er en uteplass. Denne blir opparbeidet når bygget er fredig renoverert på fasaden.

Egen uteplass.

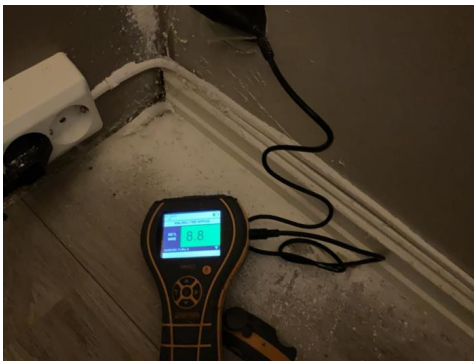
Veggene har plater. Hulltaking er foretatt uten å påvise unormale forhold. Gulvet har laminat. Hulltaking er foretatt ved/i kjøkken bak kjøleskap. Fuktkvotemåling (vekt%) i konstruksjonen ble målt til 9.

Fuktmåling i konstruksjon i yttervegg under terreng.

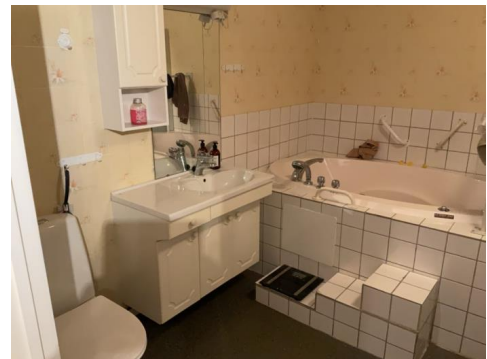
Bad er fra byggeår, men noe oppgradert av tidligere eier.
Dokumentasjon: Ingen dokumentasjon.

Det er bestemt i ny forskrift at alle våtrom bygget før 1997 skal ha en tilstandsgrad 3 på grunn av forventet levetid er overskredet og stor fare for avvik og skader.

Bad/vaskerom.

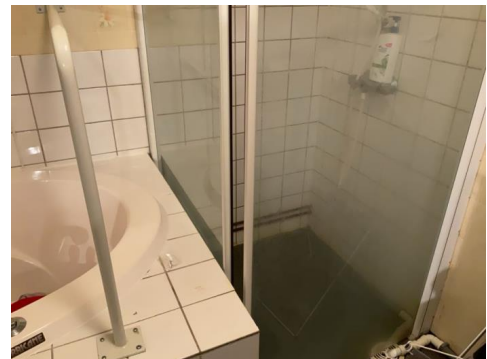
Dusj på vegg.

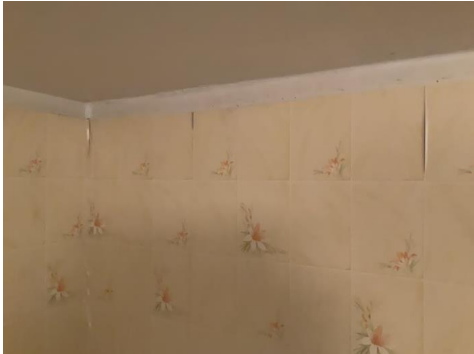
- Overflaten har omfattende skader
- Tapetskjøter er ikke tette

Utette skjøter i våtsonen.

- Det må gjøres tiltak for å utbedre avviket.
- Badet/våtsonen står foran en full oppgradering.

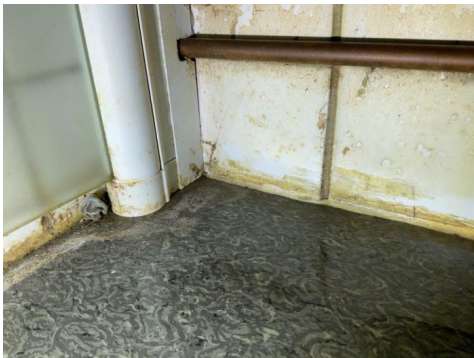
Knekte fliser i våtsonen i dusjen.

- Det er påvist at gulvoverflaten har sprekker.
- Det er påvist at høydeforskjell fra topp slukrist til gulv/synlig topp membran ved dørterskel er mindre enn 25 mm.

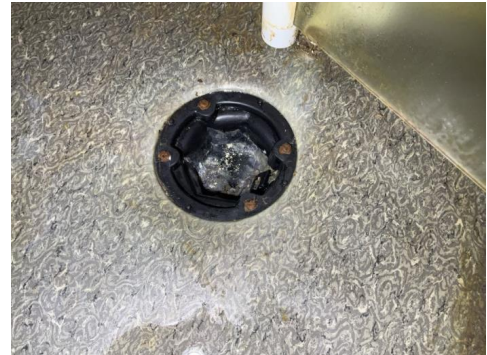
Plastsluk.

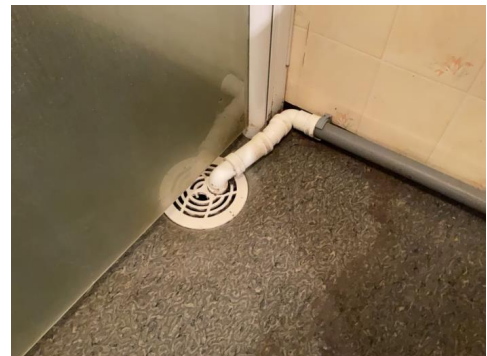
Avløp fra vaskemaskin stenger delvis for dør til dusjnische.

- Installering av tett dusjkabinett anbefales.

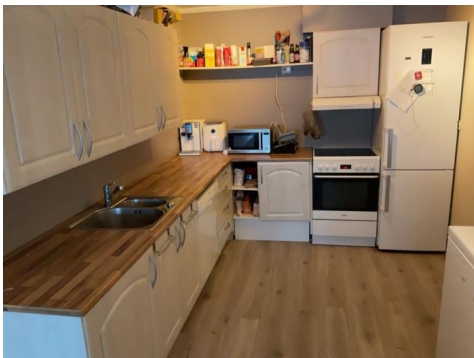
Kjøkkeninnredning.

Kjøkkenarmatur må festes.

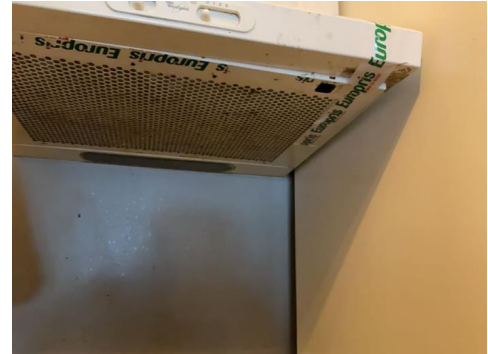
Ifølge eier fungerer ventilator som tiltenkt, men det er noe skjemmende med tapen.

Feste på filter er defekt.

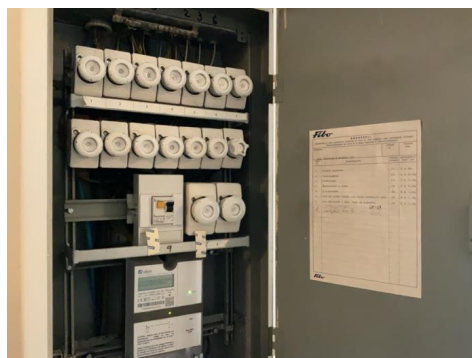
Opplegg på strøm får TG 2 på grunn av at mer enn halvparten av forventet levetid er overskredet.

Sikringsskap i felles gang.
